**Statens haverikommission**  
Swedish Accident Investigation Board

## **Rapport RL 2005:26**

**Olycka med helikoptern SE-JHJ  
vid Orremossen i Vättlefjäll, nordost om Göteborg,  
O län, den 11 september 2004**

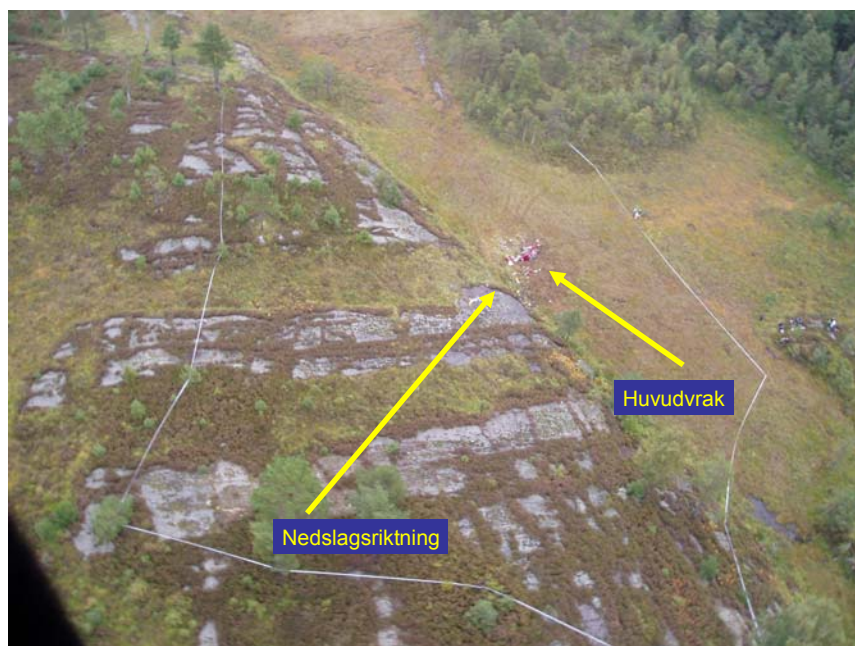
*Nedslagsplats*

Området kring olycksplatsen är kuperat och består av öppna bergshällar, skog och mossar. Huvudnedslaget skedde på en berghäll vid kanten av en mindre mosse, kallad Orremossen.

Huvuddelen av vraket hade först slagit ned på berghällen, varefter det hasat ner och slutligen hamnat på mossen ungefär 10 m från berghällen. Märken i terrängen visar att nedslaget skedde ungefär i östlig riktning och var brant. I ett område under nedslagsbanan, ungefär 100 m långt och 200 m brett, hittades en mängd vrakdelar från helikopterns främre kabindel och huvudrotor. Bl.a. återfanns en stor mängd centimeterstora bitar av plexiglas, glasfiber och av de pneumatiska flyginstrumenten mer än 100 m från huvudvraket.

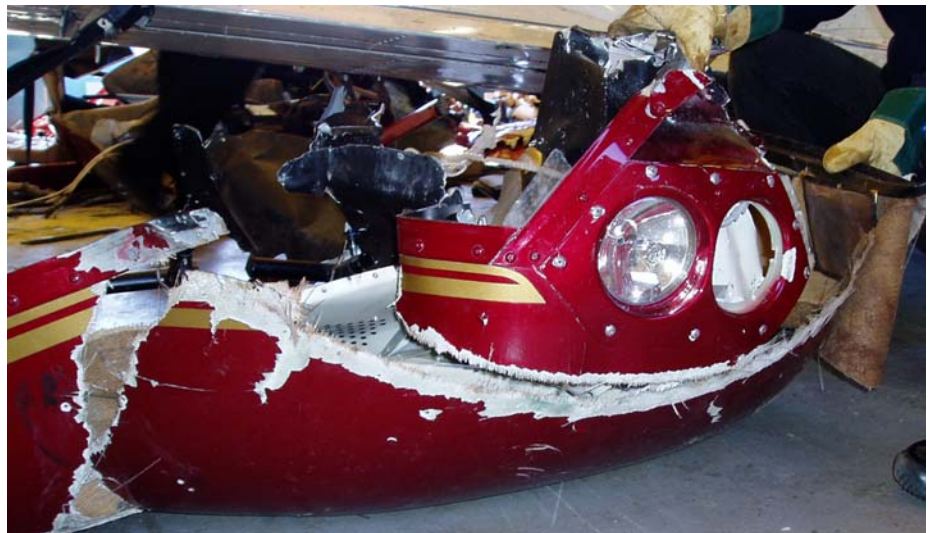
Skador på kabinens skalplåt och på landställskidor visar att helikopterns första kontakt med berghällen skedde under kraftig lutning åt vänster och med lågt nosläge.

Skador på kabinens främre del visar att den genomskurits, vinkelrätt mot helikopterns längdriktning, vid två tillfällen. Snitten lutar brant bakåt i helikopterns färdriktning och avstånden mellan dem är ca 30 cm. Det främre snittet genomkorsar instrumentpanelen och kabinstrukturen framför pedalstället. Det bakre snittet går bakom frontrutor och pedalställ. (Se foto nästa sida.)

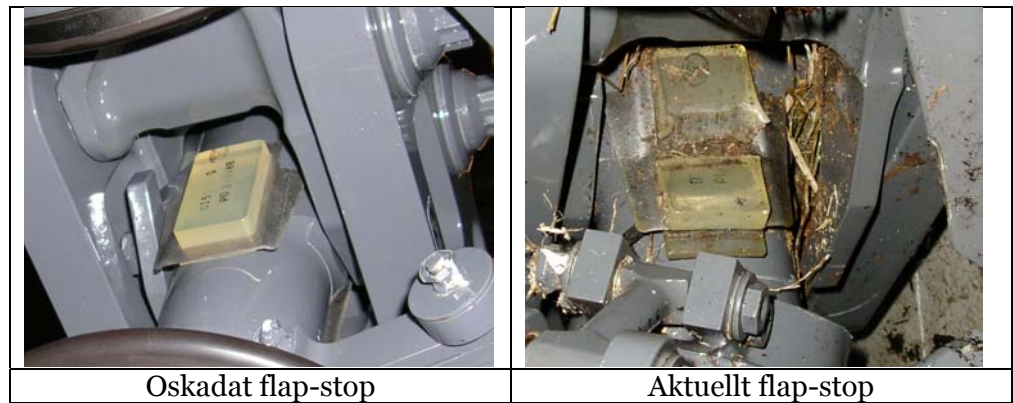
Rotornavets båda flap-stop var helt genomklämda vilket visar att mycket kraftiga mastslag (mast-bumping – se 1.18.2) förekommit. (Se bilder nästa sida.)

Kraftiga nötskador har konstaterats på båda huvudrotorbladens droop-stop och motsvarande stödklackar på rotnavet. Skadorna tyder på bladen böjts nedåt med stor kraft.

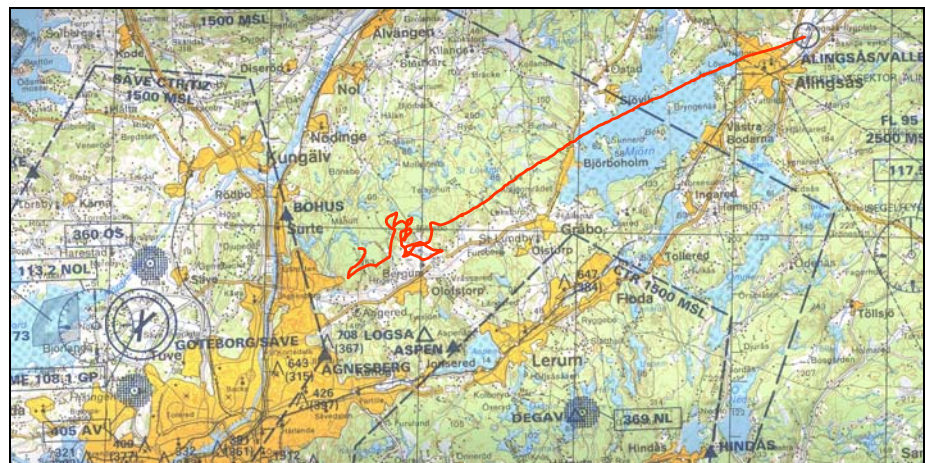
*Radarplot*

Radarplotten visar att flygningen till en början skedde med rak kurs mot Göteborg. Farten var jämn och höjden över havet ca 1 000 fot. När helikoptern närmade sig Vättlefjäll strax nordost om Göteborg, där terrängen är kuperad och något högre, började helikoptern att svänga och flyga i snäva cirklar samtidigt som farten varierade kraftigt. Kl. 11.51 kontaktade föraren Sävatornet och frågade om vädret. Föraren meddelade att han skulle försöka flyga igenom ett regnväder. Den sista radarregistreringen gjordes 20 sekunder före nedslaget. Helikopterns höjd över havet var då 1460 fot.
