Rapport RL 2004:16

Olycka med flygplanet SE-IYE på Långtora flygplats, C län, den 6 september 2003

<i>Luftfartyg: registrering, typ</i>	SE-IYE, Piper PA25 Pawnee
<i>Klass, luftvärdighet</i>	Special, gällande luftvärdighetsbevis
<i>Ägare/innehavare</i>	Stockholms Segelflygklubb
<i>Tidpunkt för händelsen</i>	2003-09-06, kl. 10.50 i dagsljus <i>Anm:</i> All tidsangivelse avser svensk sommartid (UTC + 2 timmar)
<i>Plats</i>	Långtora flygplats, C län, (pos 5945N; 01709E; 15 m över havet)
<i>Typ av flygning</i>	Privat
<i>Väder</i>	Enligt SMHI:s analys: vind sydlig 3 knop, god sikt, inga moln, temp./dagpunkt 20/13 °C, QNH 1024 hPa
<i>Antal ombord: besättning</i>	1
<i>Personskador</i>	Inga
<i>Skador på luftfartyget</i>	Begränsade
<i>Andra skador</i>	Mindre markskador
<i>Föraren:</i>	
<i>Kön, ålder, certifikat</i>	Man, 31 år, CPL
<i>Total flygtid</i>	243 timmar, varav 29 timmar på typen
<i>Flygtid senaste 90 dagarna</i>	37 timmar, varav 27 timmar på typen
<i>Antal landningar senaste 90 dagarna</i>	199, varav 170 på typen

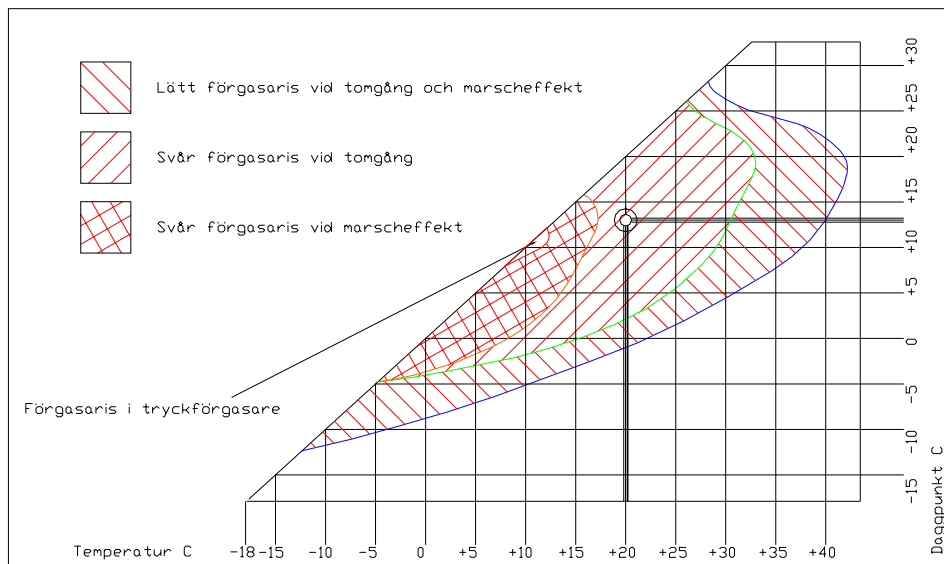
Väderleksläget vid tillfället var vackert sommarväder utan moln och med svaga vindar. Temperaturen var ca +20°C, och daggpunkten ca +13°C. Vid insättandet av dessa värden i det gängse diagrammet över risk för förgasaris finner man att förhållandena var gynnsamma för bildandet av svår förgasaris vid tomgång. Föraren som hade inhämtat väderuppgifter sade sig inte kunna tro att förgasaris kunde bildas vid så hög lufttemperatur som den rådande.

Den aktuella temperaturen tillsammans med rådande luftfuktighet var mycket gynnsamma för bildandet av förgasaris. Nedflygningen från 2 000 fot på tomgång utan att förgasarförvärmningen var i bruk var ytterligare en faktor som påskyndade förloppet. Sannolikt har den bristfälliga magneten bidragit till motorstoppet genom att den inte lämnade några, eller endast obetydliga, gnistor vid tomgångsvarv.

Händelsen belyser vikten av att förare alltid före eller under flygning inhämtar uppgifter om temperatur och daggpunkt, och kontrollerar risken för förgasaris med hjälp av gängse diagram. I de fall detta inte är praktiskt möjligt måste han handha förvärmningsreglaget som om risken för förgasaris vore stor. Lycomingmotorer är kända för att vara tämligen okänsliga för förgasaris, troligen beroende på att förgasaren är monterad på oljeträget och blir uppvärmd av detsamma. De är dock inte helt immuna mot isbildning i förgasaren. När det väl sker, blir det ofta kraftiga motorstörningar eftersom förare kan invaggas i föreställningen att motorn "aldrig" drabbas, och därför antingen inte använder förvärmningen alls eller använder den för sent.
