**Statens haverikommission**  
Swedish Accident Investigation Board

## ***Rapport RL 2004:19***

**Olycka med helikopter SE-JHZ  
väster om Glensjön, Jämtland, Z län,  
den 24 september 2003**

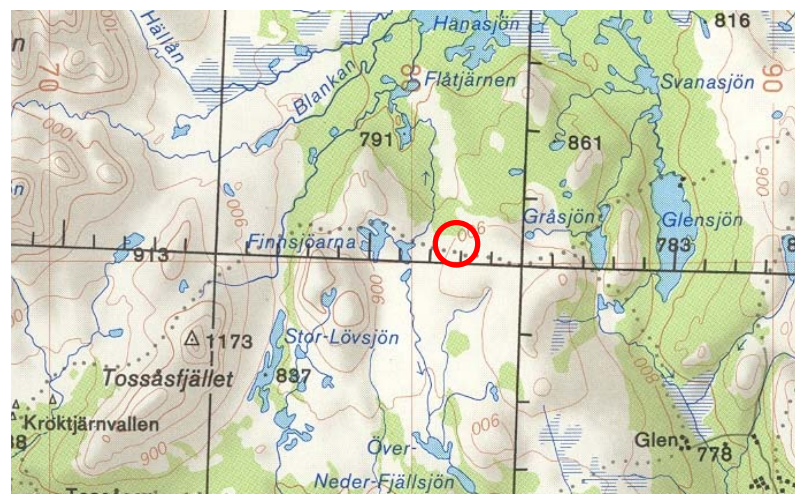
Olyckan inträffade i en öppen och höglänt fjällterräng. Markytan består av berg, stenar av varierande storlek samt mossvegetation. Området var vid tillfället delvis täckt med packad snö.

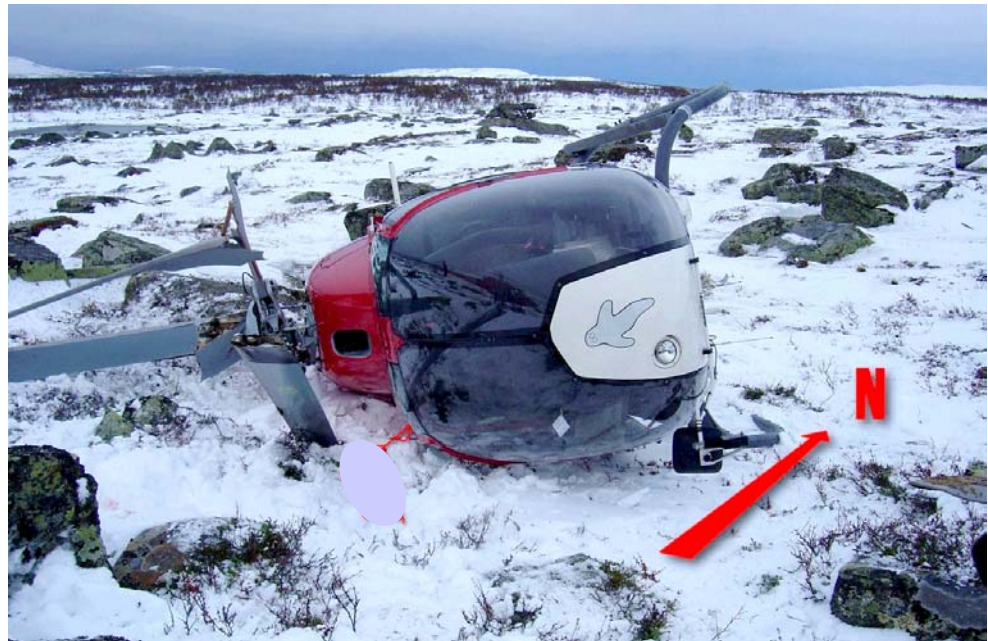
Helikoptern låg på höger sida i ungefär sydostlig riktning. Samtliga huvudrotorblad var avslagna och skador hade uppstått på bl.a. kabinens högersida.

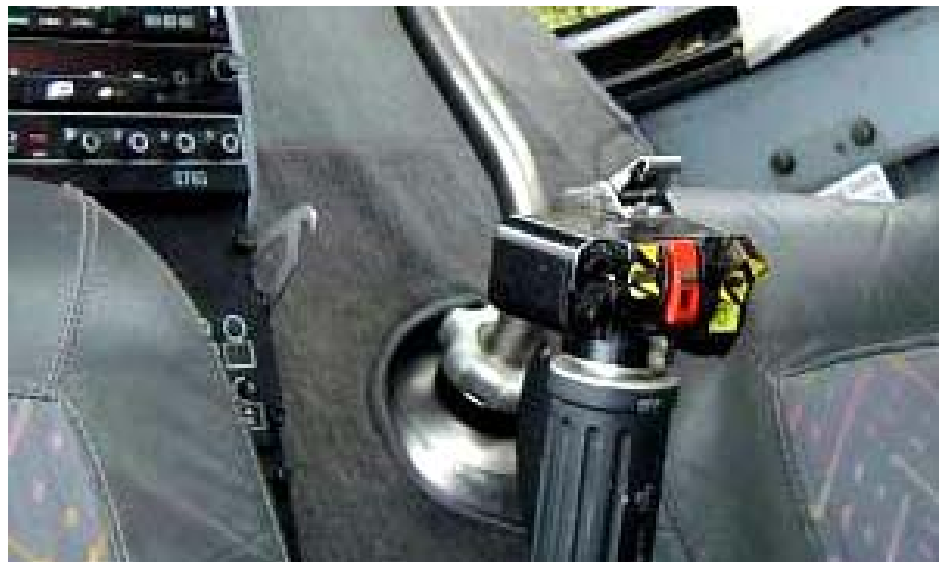
Stigspakssystemet går att låsa i nedersta läget med en fjädrande spärr som är placerad längst fram på handtaget på den fast monterade stigspaken. Vid låsning av stigspaken måste spärren tryckas in så att den hakar fast i ett låsbleck på helikopterns mittkonsol. Låsningen släpper automatiskt om man trycker ner stigspaken mot det nedersta stoppet genom att spaken sviktar något.

Låsfunktionens ”ingreppskraft” kan ställas in genom att låsblecket på mittkonsolen justeras uppåt eller nedåt. SHK har i befintliga underhållsföreskrifter inte kunnat finna någon föreskrift beträffande kontroll av stigspakssystemets låsfunktion.

Efter olyckan konstaterades att stigspaken inte befann sig i låst läge och att låsmekanismen på stigspaken var något deformerad. Låsblecket på mittkonsolen och färgen på dess fästbultar var oskadade.

Vid ett praktiskt prov som gjordes på olyckshelikoptern efter händelsen var det möjligt att frigöra stigspakslåsningen genom att trycka ner DK-spaken.

Som framgår ovan kan stigspakslåsningen ha haft betydelse för händelseförloppet vid denna olycka. SHK har i helikoptertypens underhållssystem inte kunnat finna något föreskrift som säkerställer funktionen och styvheten i stigspakslåsningen. Styvheten beror dels på hur det nedre stigspaksstoppet är justerat, dels på låsbleckets läge på mittkonsolen. Stigspaksstoppet justeras regelbundet i samband med inställning av autorotationsvarvet men instruktion för justering av låsningens styvhet synes saknas.

Luftfartsverket rekommenderas att på helikoptertypen införa någon form för regelbunden kontroll av stigspekslåsningens funktion och styvhet.  
(RL 2004:19 R1).
