Statens haverikommission
Swedish Accident Investigation Board

Rapport RL 2004:21

Olycka med flygplanet LN-ALK på Malmö Sturups flygplats, M län, den 14 april 2004

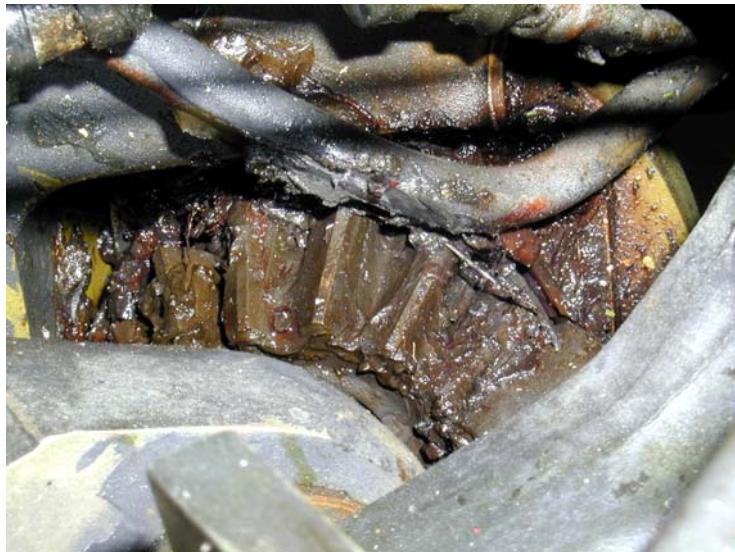
Hydraulrören till "down lock actuators" passerar tätt förbi huvudställets manövercylinder i ett relativt trångt utrymme under kabingolvet. Efter olyckan bärgades flygplanet till en hangar för undersökning. Där kunde konstateras att undersidan av flygplanet var nedsmutsad av hydraulolja och att hydrauloljereservoaren var tom. Vidare noterades att det hydraulrör som leder till vänster "down lock actuator" hade en nötskada synbarligen orsakad av kugghjulsegmentet på höger huvudställ. Se bild nedan.

Kuggsegment och skadat hydraulrör

Nötskadan bestod av djupa spår och hade ett "grovt" utseende. Det kunde även noteras att rörets klamring var bristfällig såtillvida att röret hade två vilolägen, det ena väl undan från alla rörliga delar, medan det i det andra läget låg an mot kuggsegmentet.

Hydraulrörets skada var "grov", vilket kan tyda på att röret inte legat an mot kuggsegmentet någon längre tid. Vid kontroll av flygplansjournalen framkom att samtliga slangar i hydraulsystemet, inklusive den som går till huvudställets manövercylinder, bytts den 25 februari 2004, ca tio flygtimmar och sju in- och utfällningar av landstället tidigare. Eftersom denna slang svårligen kan bytas utan att det aktuella rörets läge påverkas framstår det som sannolikt att röret vid slangbytet kommit att hamna i sitt andra viloläge och där ligga an mot kuggsegmentet. Därvid har röret skadas vid de in- och utfällningar av landstället som därefter utförts.

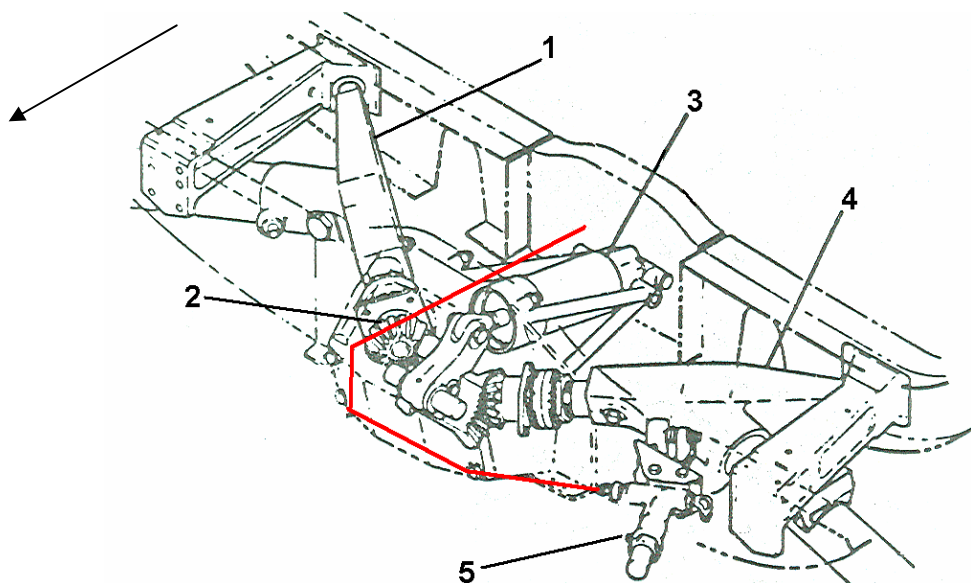
1. Höger huvudstäl
2. Kuggsegment
3. Huvudställets manövercylinder
4. Vänster huvudstäl
5. Vänster "down lock actuator" med tilloppsledningen schematiskt inritad
