**Statens haverikommission**  
Swedish Accident Investigation Board

## **Rapport RL 2004:26**

***Tillbud med flygplanet SE-LGZ  
i luftrummet över Mariehamn,  
den 31 januari 2003***

Dnr L-03/03

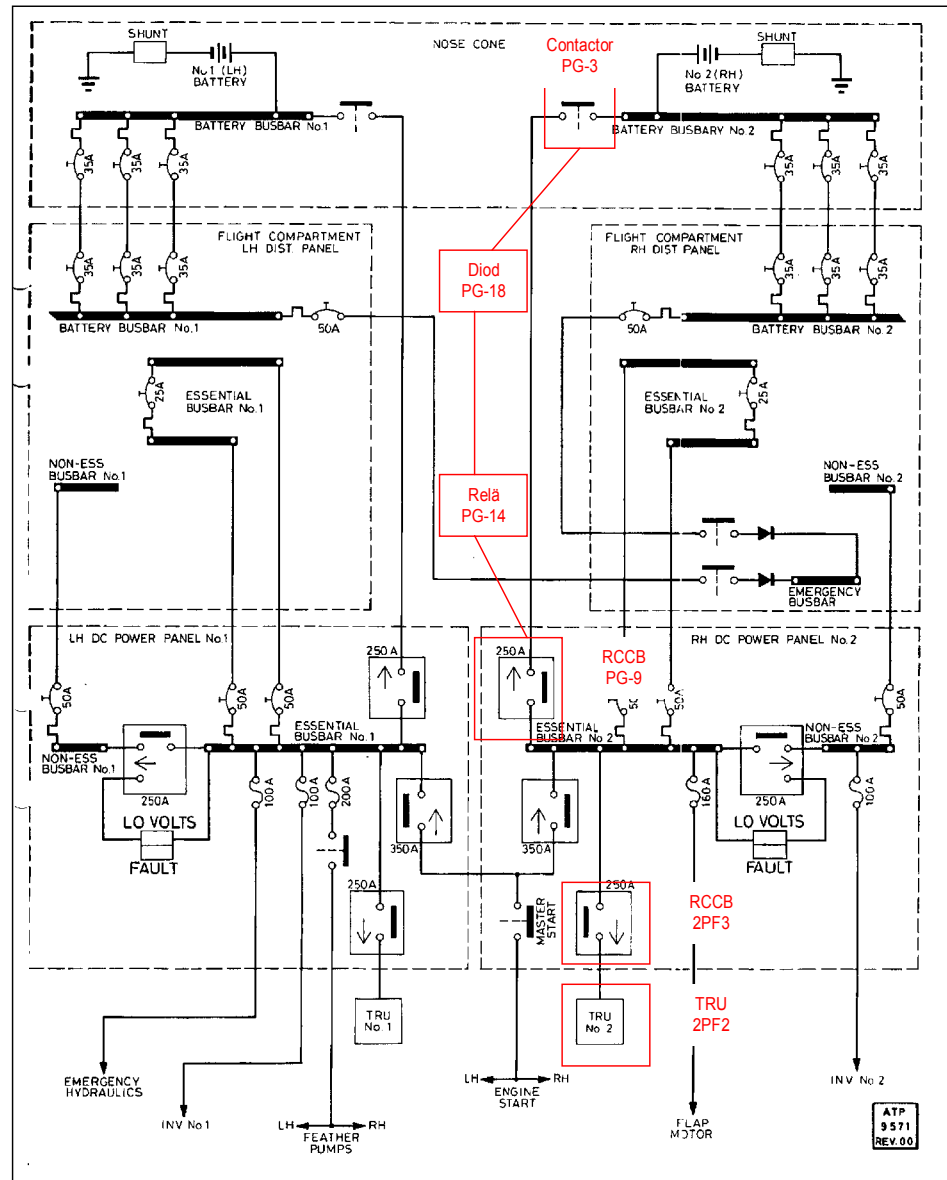
Del av elschema

Strömmatningen till 28 V DC-systemet sker, såväl från TRU som från batteri, via en speciell typ av relä benämnd, RCCB (Revers Current Circuit Breaker) som, förutom att bryta och sluta anslutningen, även fungerar som diod. RCCB styrs i sin tur av strömbrytare, kontaktorer, reläer och dioder ingående i flygplanets elsystem. En av dessa kontaktorer utgörs av batteriets huvudbrytare.

gården av flygplanet byttes vissa komponenter ut och kontrollerades separat. Vid denna kontroll konstaterades att RCCB (2PF3) inte fungerade.

För att 28 V DC -systemet skall bli spänningslöst fordras att strömförsörjningen från både generator/TRU och batteri upphör. Det tekniska fel som konstaterats på RCCB: n förklarar strömvavbrottet från TRU-sidan. Beträffande avbrottet i batterikretsen finns det flera möjliga förklaringar. Någon säker orsak till strömvavbrottet har emellertid inte gått att få fram.

Flygföretaget har med anledning av tillbudet, i samråd med flygplanstillverkaren, initierat ett program för att komma tillrätta med problemet. I programmet ingår bl.a. att:

- byta ut samtliga RCCB typ "Mod A" mot RCCB "Mod B",

- införa gångtidsbegränsning på RCCB samt
- förkorta gångtidsintervallet för batterier.

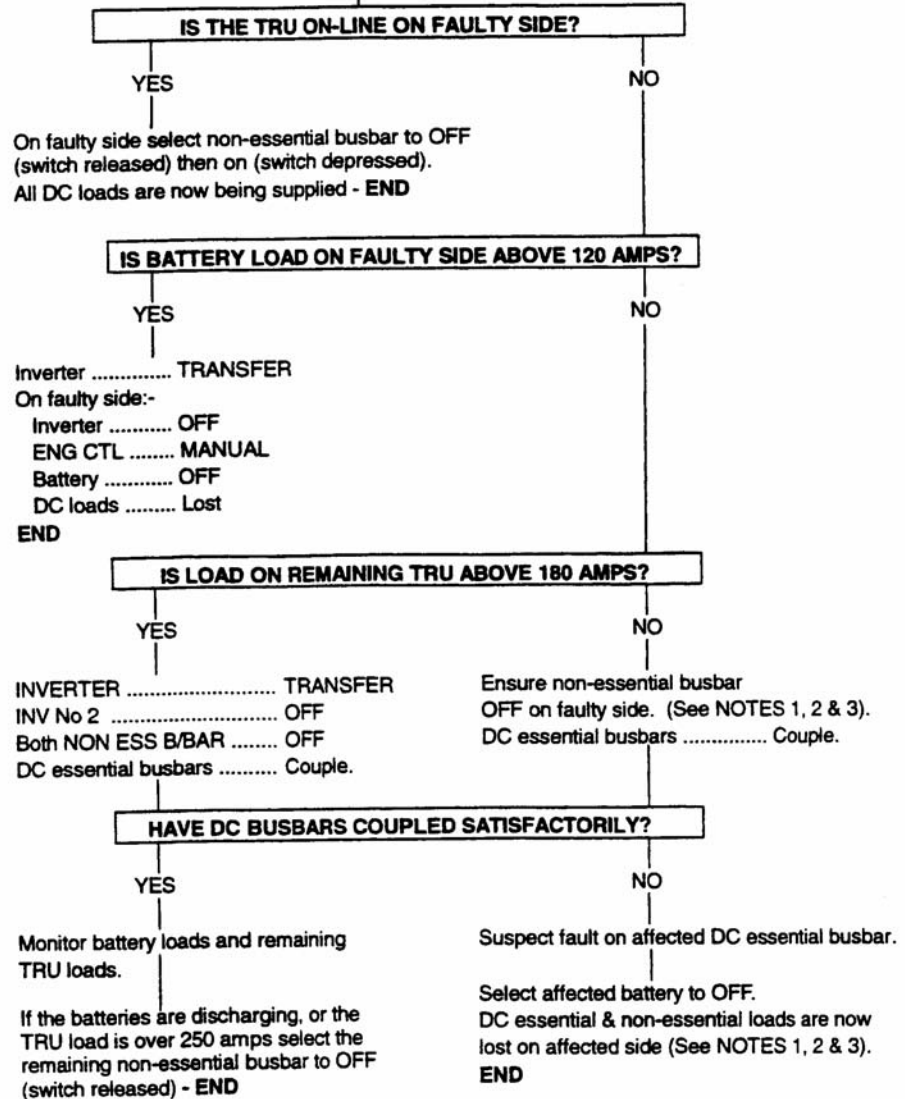
CARD 36

Som nämnts ovan ska nödchecklistan vara det naturliga hjälpmedlet för förare att identifiera ett eventuellt fel och vidta mest lämpliga åtgärder ur flygsäkerhetssynpunkt. Den ska vara lättbegriplig och brukarvänlig. Enligt SHK: s uppfattning uppfyller den aktuella nödchecklistan inte dessa krav. Den är komplicerad, logiken är inte självklar, typsnittet är litet, text på varningspanelen återfinns inte som rubrik för åtgärder som skall vidtas, etc.
