**Statens haverikommission**  
Swedish Accident Investigation Board

## ***Rapport RL 2005:02***

### **Olycka med flygplanet SE-XDZ på Stockholm/Vallentuna flygplats, AB län, den 5 september 2004**

Dnr L-39/04

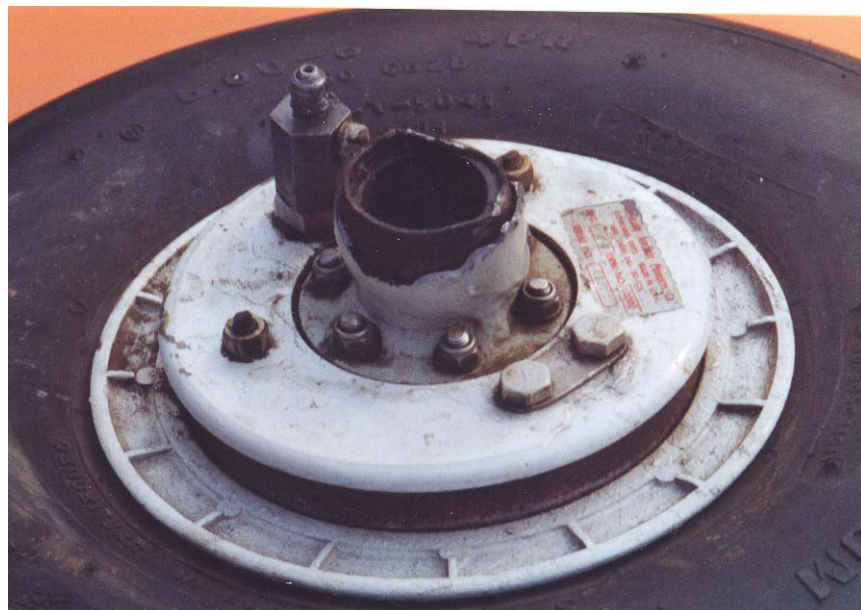
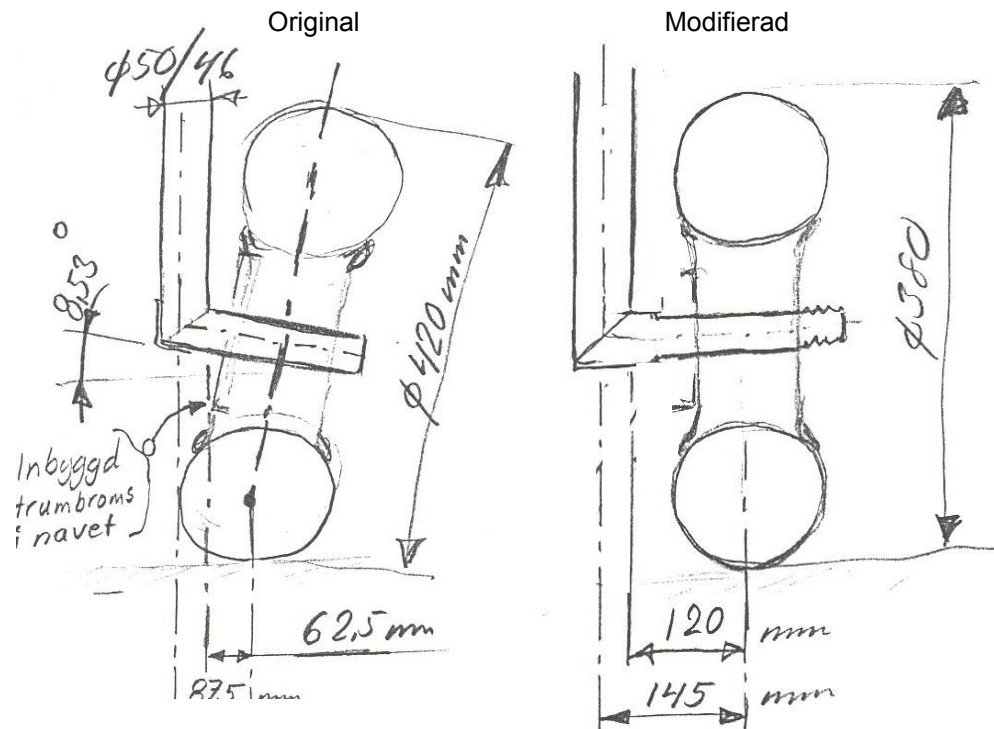
Vänster hjulaxel hade brustit strax utanför svetsen till landställets vertikala del. Brottet var i röret med dimensionerna 50 x 2 mm i anslutning till den svetsade övergången till hjulaxelns smalare del. Ett 19 mm långt parti av brottytan visade tecken på en gammal spricka. I övrigt fick flygplanet skador på propeller, motor, motorkåpor, huven, höger vinge och stjärtpartiet.

Flygplanet är amatörbyggt år 1968 i Danmark och importerades till Sverige 1981. Importbesiktningen utfördes av dåvarande Luftfartsinspektionens östra distriktskontor. Landstället är modifierat i jämförelse med Jodel D 113 originalritningar. Modifieringen har utförts i Danmark och sannolikt i samband med tillverkningen. Modifieringen som består i att rullagrade hjul monterats och att hjulens lutning inåt eliminerats. Detta har medfört att momentarmarna på hjulaxlarna ökat från 62 mm till 120 mm. Hållfastheten har dessutom försvagats genom att originalröret, som har en godstjocklek av 2 mm, på stora delar av en svetsfog vid tillverkningen smälts ned till ungefär 1,5 mm. SHK: s beräkningar visar att brotthållfastheten på hjulaxeln, med avseende på en kraft i hjulets centrum, reducerats på följande sätt:

<u>Utförande</u>	<u>Brottlast daN</u>
Original	2 400
Efter modifiering	1 250
Felaktig svets	900
Gammal spricka	600

Den gamla sprickan uppstod sannolikt i samband med den hårda landningen 2003.

Olyckan orsakades av att hållfastheten i vänster huvudhjulaxel stegvis degenererat till en fjärdedel av originalets.

- En kartläggning och hållfasthetsberäkning av landställsutförande på samtliga svenskregistrerade Jodel.
- Beslutat att förstärka typkännedomen i samband med importbesiktning av experimentklassade luftfartyg.
- Påbörjat arbetet med att ta fram en checklista för kontroll efter onormala belastningar.
