Statens haverikommission
Swedish Accident Investigation Board

Rapport RL 2005:01

Olycka med flygplanet SE-ICZ i Ljusnedalssjön , Z län, den 24 augusti 2004

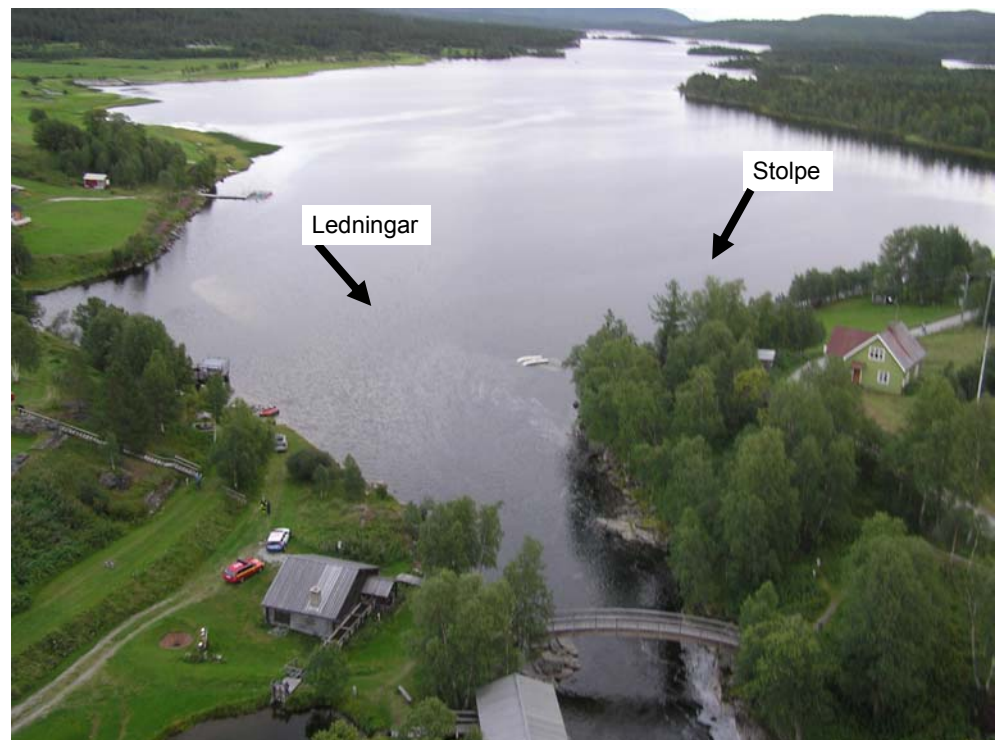
Kraftledningens höjd över vattenytan är 15-20 m. Vid en normal final in mot sjön i den aktuella landningsriktningen skymts kraftledningens stolpar av träd.

Bilden är tagen i inflygningsriktningen.
