**Statens haverikommission**  
Swedish Accident Investigation Board

## **Rapport RL 2005:09**

### **Olycka med segelflygplanet SE-THT på Trollhättan/Vänersborg flygplats, O län, den 14 augusti 2004**

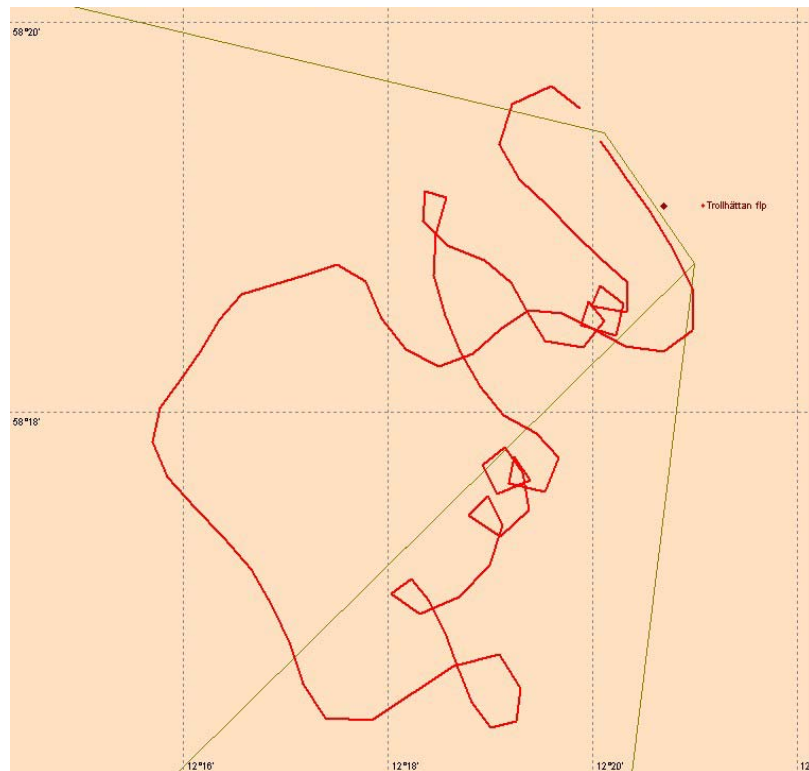
En GPS-logger av typen Volkslogger som loggade position och höjd var tolfte sekund fanns ombord.

*Utskrift från GPS-logg*
