**Statens haverikommission**  
Swedish Accident Investigation Board

## **Rapport RL 2005:07**

### **Olycka med flygplanet SE-LNT på Luleå/Kallax Flygplats, Norrbottens län, den 17 september 2003**

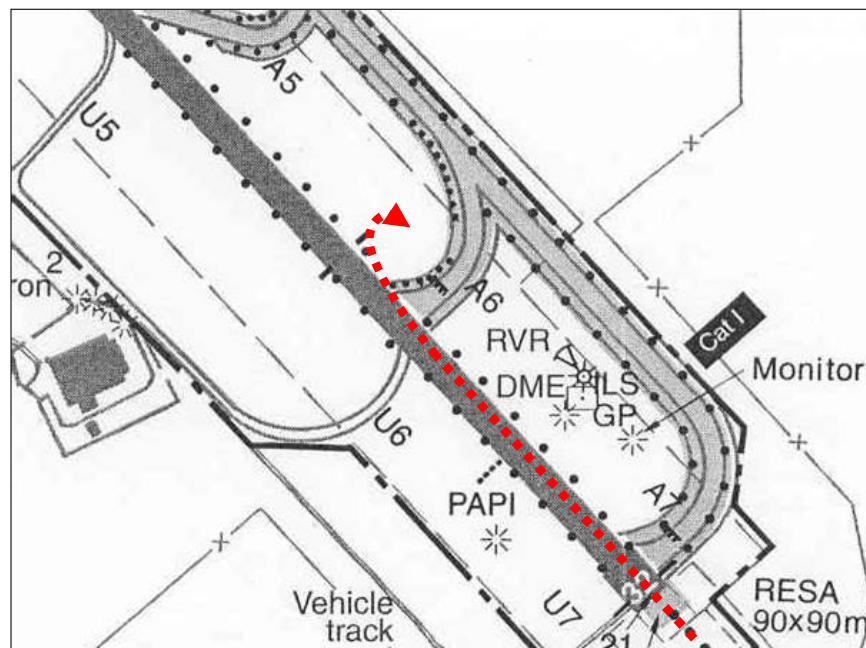
Haveriplatsen

Flygplanet tog först mark med höger vingspets, vilken slog ner på höger bankant på bana 32 drygt 500 m från tröskeln. Ungefär 50 m längre fram i färdriktningen, på gräsområdet mellan huvudbanan och taxibanan, slog flygkroppen hårt i marken med nosen först. Därefter hasade flygplanet på buken, under en högergir, ytterligare ca 50 m innan det slutligen stannade i rättvänt läge. Flygplanet befann sig då ungefär 60 m från bankanten med nosen i stort sett mot inflygningsriktningen. (Se nedanstående skiss.)

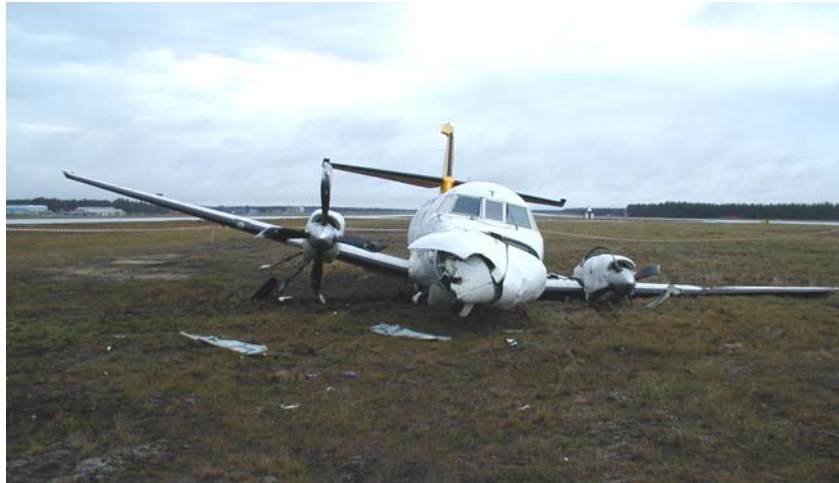
Flygplansvraket

Flygplanet var kraftigt demolerat. Nospartiet var stukat och bakkroppen knäckt. Samtliga landställ och vänster vingbalk var knäckta. Alla propellerblad var deformerade.

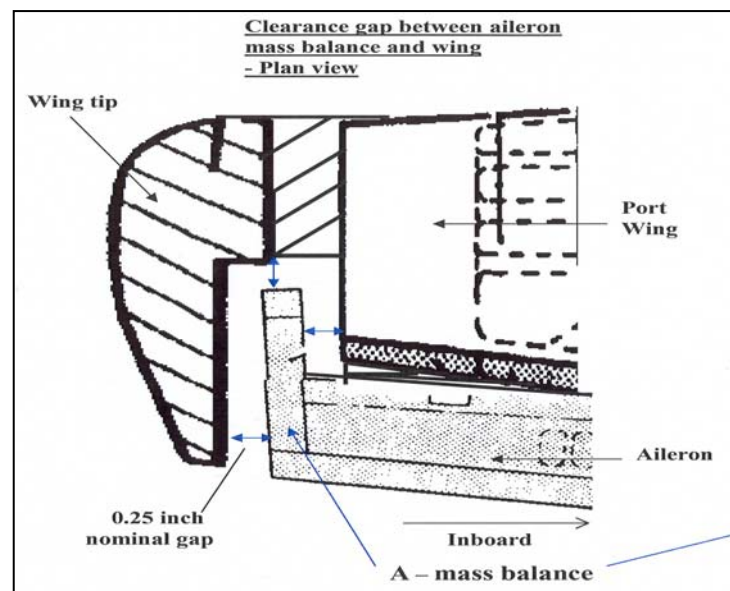
Skevroderbalans

Flygplanets skevroder är balanserade med hjälp av balansvikter i yttre delen av skevrodret. Vikterna är fästade i hållare med två bultar. Balansvikthållarna är infällda i vingarna med 0,25 tums (6,4 mm) frigång. (Se nedanstående bild.)

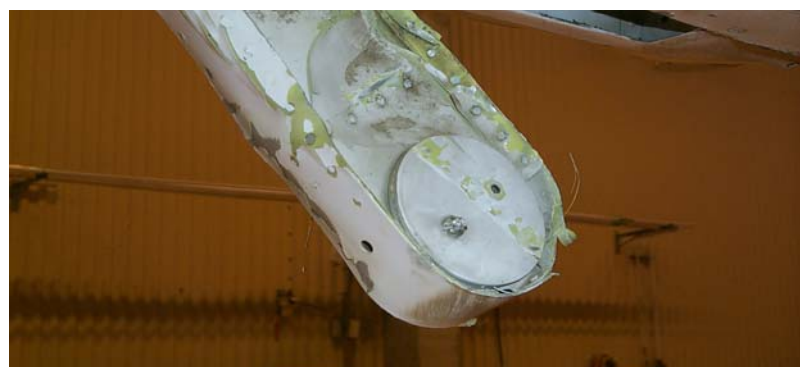
Brusten fästbult för balansvikter

Balansvikthållaren på vänster skevroder bröts delvis loss i samband med att vänster vinge skrapade i marken. Vid närmare inspektion av balansvikternas infästning konstaterades att en av vikternas två fästbultar hade brustit och att kronmuttern saknades.

Metallurgisk analys av brottytan på den brutna fästbulten visar att brottet orsakats av skjuvning.

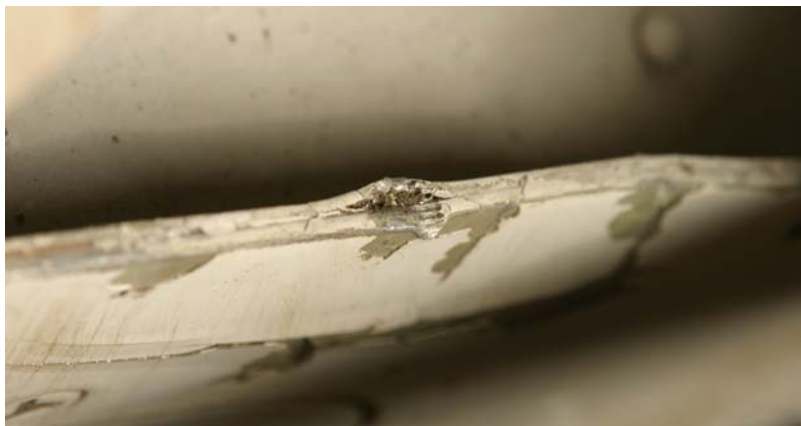
Skada på vingens undre skalplåt

Vidare noterades en skada i vingens undre skalplåt mitt emot balansvikternas fästbultar. Skadan uppvisade dels en ”stämpling” från någonting med en gängad profil, dels en ”nötskada” som bedöms ha uppstått genom metallisk kontakt vid upprepade tillfällen.

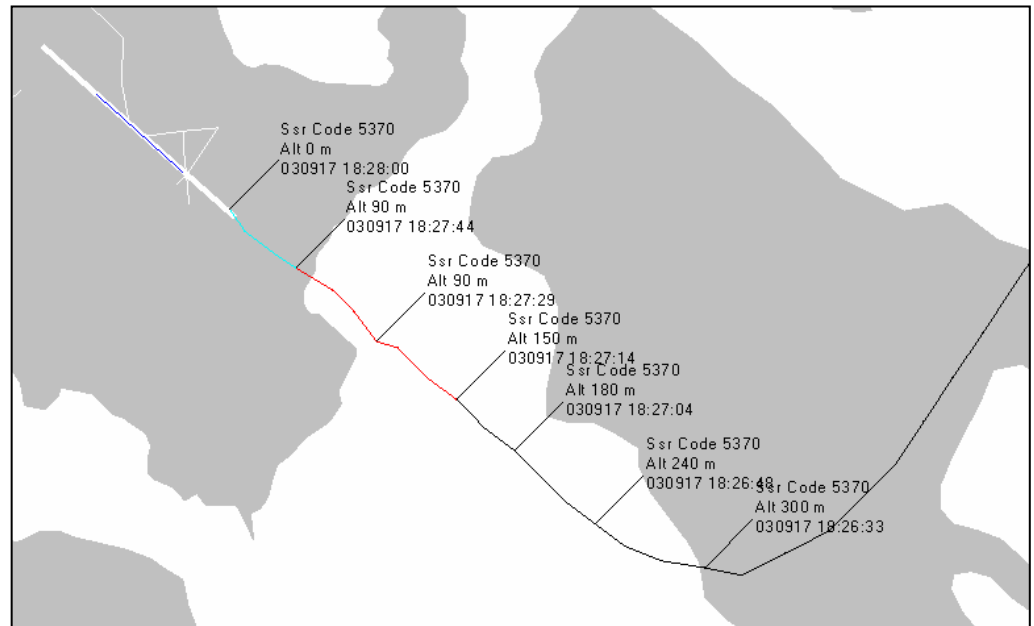
Nedanstående radarplot visar flygplanets inflygning till Luleå/Kallax flygplats bana 32.
