Statens haverikommission
Swedish Accident Investigation Board

Rapport RL 2005:08

**Olycka med helikopter SE-HLK
vid Joesjö, Tärnafjällen, AC län,
den 7 juli 2004**

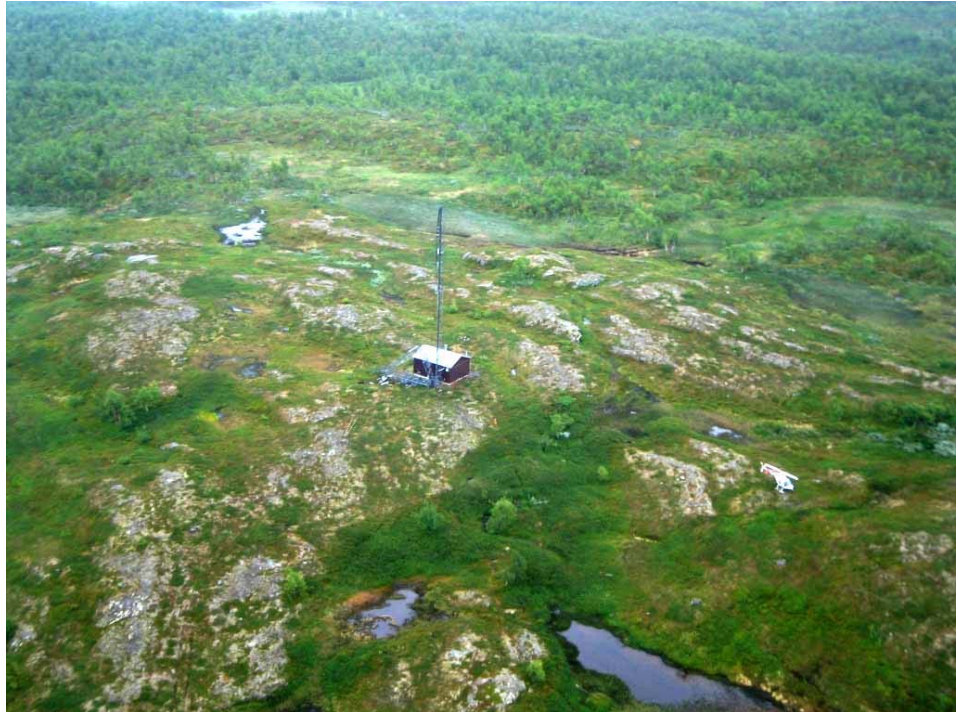
Olycksplatsen är belägen på kalfjället i ett förhållandevis plant område. Markytan består av berg och sten som vid tillfället var bevuxen med låg gräs- och buskvegetation.

Framkanten på båda huvudrotorbladen hade omfattande skador. Infästningen av transmissionen i helikoptern var skadad. Skador hade uppstått i hydraulsystemet.

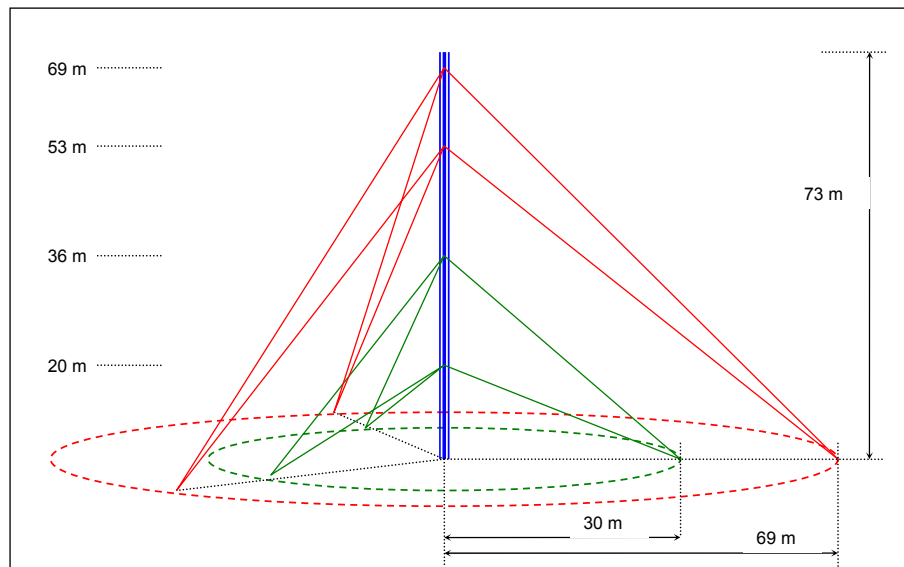
Skiss på mastens stagning

Ett av mastens staglinepar i den yttre cirkeln (se 1.12.3) kapades drygt 10 meter över marken av ett rotorblad. Till följd av skadan kollapsade övre delen av masten.

Radiostationen består av en mindre stationsbyggand tillverkad i trä med en tillhörande radiomast. I stationsbyggnaden finns teknisk radio/teleutrustning samt visst utrymme för servicepersonal. Radiomasten utgörs av en triangulär fackverkskonstruktion tillverkad i galvaniserat stål som är 73 meter hög. Masten stagas med tre staglinor på fyra "stagplan" på nivåerna 20 m, 36 m, 53 m och 69 m över marken. Staglinornas diameter är ca 13 mm.

Staglinorna från de två undre stagplanen är sammankopplade i tre par som är symmetriskt förankrade i marken runt masten i en cirkel med radien 30 meter. Staglinorna från de två övre stagplanen är sammankopplade i tre par som är förankrade i marken runt masten i en cirkel med radien 69 meter och i samma vertikalkplan som de undre staglineparen. (Se skiss på nästa sida.)

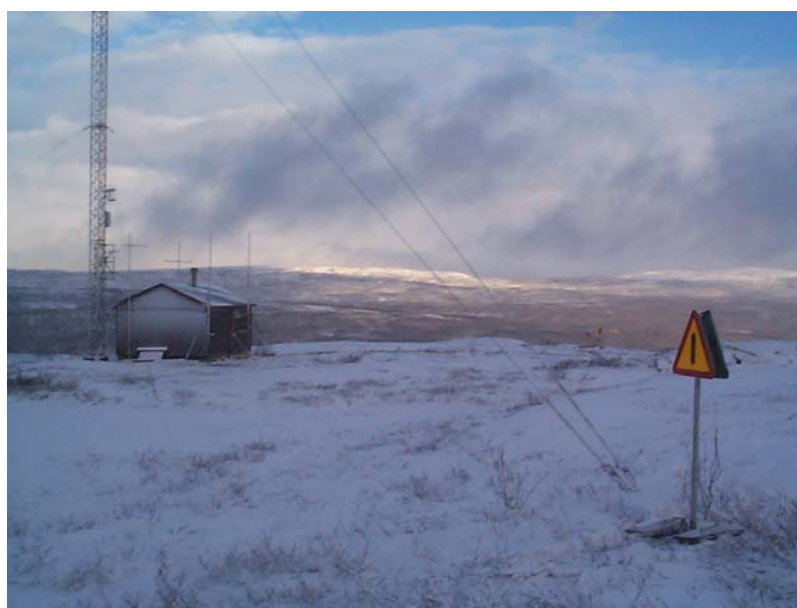
Märkning av maststag

Efter olyckan har mastoperatören på eget initiativ och på prov märkt de tre förankringspunkterna i den yttre cirkeln på den aktuella masten med varningsskyltar av typen "vägskylt" (se nedan).

Möjligheten att öka flygsäkerheten vid denna typ av verksamhet genom att på lämpligt sätt visuellt markera de yttre staglinornas förankringspunkter runt radiomaster diskuterades vid SHK: s haverisammanträde. Redan den märkning på prov som gjorts på den aktuella masten bedömdes av helikopteroperatören som en markant förbättring.

Vidare bör de förankringspunkter som är placerade längst ut från mastens centrum märkas på lämpligt sätt. Helikopterförare skulle då få både en påminnelse om maststagens utbredning och tydliga referenspunkter vid manövrering på låg höjd i masters närhet. Redan den märkning på prov, som mastoperatören gjort på eget initiativ, synes ha inneburit en väsentlig förbättring i detta avseende.
