Statens haverikommission
Swedish Accident Investigation Board

Rapport RL 2005:11

Olycka med helikopter SE-HCN i Linghed, W län, den 22 juli 2004

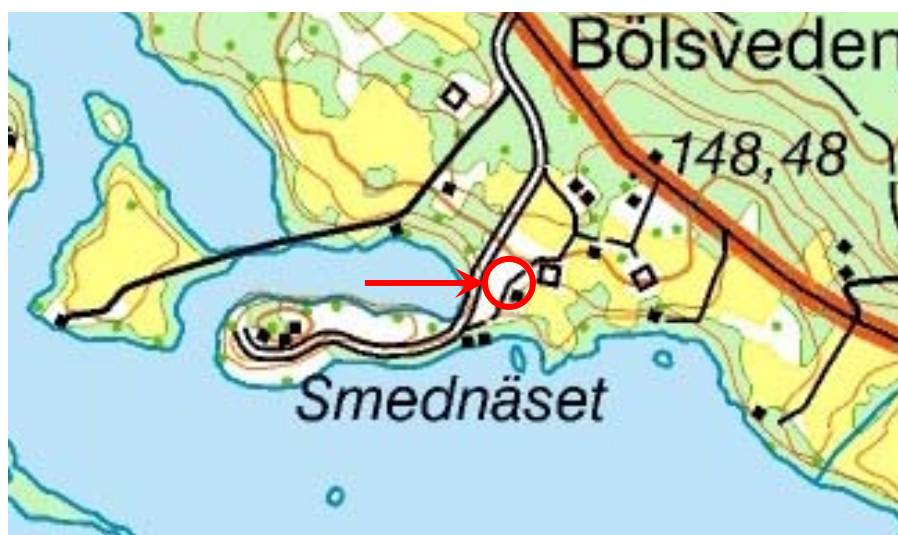
Inflygning och olycksplats

I näset mot "fastlandet", som vid tillfället bestod av kortklippt gräs, stiger terrängen några meter i höjd i en ca 25 meter bred remsa för att sedan plana ut till en ca 50 x 50 meter stor plan "platå". Utefter näsets västra strand går en smal grusväg. Mellan platån och näsets sydöstra strand finns en smal skogsremsa bestående av 15-20 meter höga lövträd. På platåns

nordöstra del finns en liten skogsdunge bestående av några 10-15 meter höga lövträd.

Inflygningen skedde ungefär från sydväst över grusvägen och skogsremsan och mot slutningen i anslutning till platån.

Vid olyckan hamnade helikoptern i slutningen och ungefär 20 meter från grusvägen. Avståndet till närmaste parkerade husvagn var ca 40 meter.

Platsen har visserligen en förhållandevis stor och öppen markyta men den är samtidigt begränsad av höga hinder i vissa riktningar samt har en påtaglig nivåskillnad. Det var därför inte helt problemfritt att använda platsen som landningsplats och det är osäkert om den uppfyllde gällande minimikrav för privat helikopterflygning enligt BCL-D 1.2.

Erfarenhetsmässigt är det svårt att från höjd bedöma höjden på trädri-dåer och se sluttningar på marken. Det är därför möjligt att föraren vid rekognoseringen inte fick fullt klart för sig att inflygningen mot den tänkta landningsplatsen skulle komma att ske över en relativt hög mask bestående av 10-15 meter höga björkar samt dessutom i riktning mot en sluttande markyta.

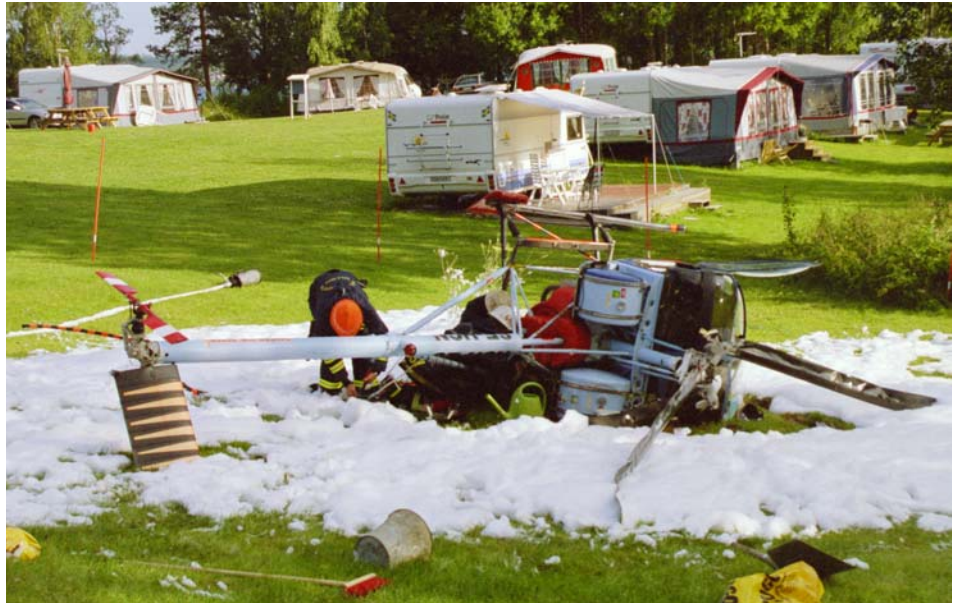
Nedslagsplats

Efter olyckan blev helikoptern liggande på höger sida och med nosen riktad mot söder. Kabin och stjärtbom var förhållandevis intakta men omfattande skador hade uppstått på huvudrotor, motorinstallation och landställ.

När föraren drog av motoreffekten befann sig helikoptern någon eller några meter över marken och föll snabbt mot marken. Nedslaget blev därför så hårt att ett landställ knäcktes och helikoptern välte.

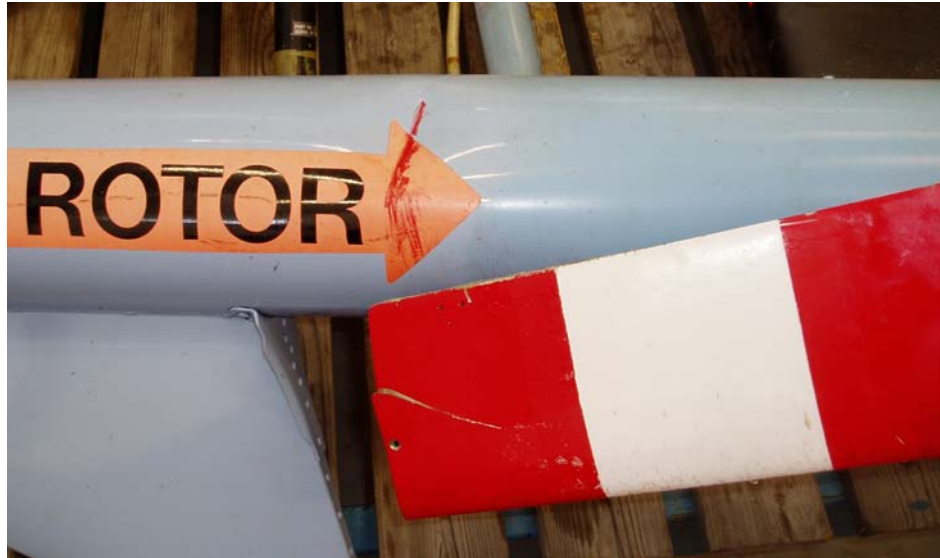
Stjärtrotorblad

Helikopterns stjärtrotor är tvåbladig och bladen är tillverkade i glasfiber-
armerad plast. Vid den tekniska undersökningen konstaterades att båda
stjärtrotorbladen hade islagsmärken från kontakt med stjärtbommen. Ett
av bladen hade flera delamineringsskador i bladspetsen. (Se foto nedan.)

Det skadade bladet har undersökts av CSM materialteknik. Ingenting talar för annat än att skadan uppstod i samband med olyckan.

Enligt den tekniska dokumentationen har bladen genomgått regelbunden spricksökning enligt helikoptertillverkarens Service Notice Nr 130. Den senaste undersökningen gjordes en flygtimme före olyckan i samband med en 400-tillsyn som signerades den 9 juli -04. I samband med denna åtgärd lackerades bladen om.
