Statens haverikommission
Swedish Accident Investigation Board

Rapport RL 2005:13

**Olycka med helikopter SE-HSI
i Linetjåkke, NV Ammarnäs, AC län,
den 4 augusti 2004**

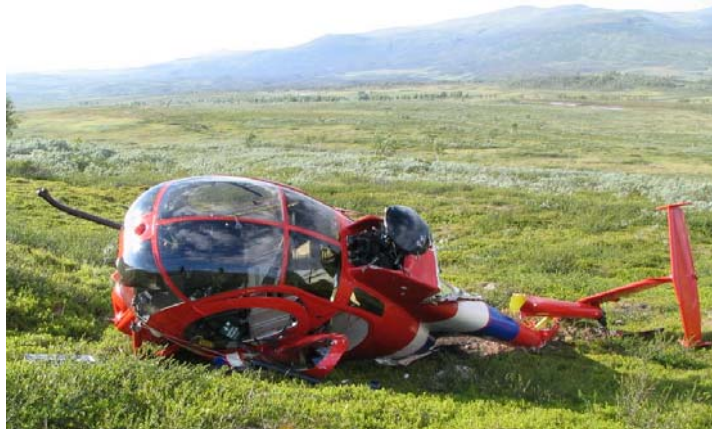
Olycksplats

Helikoptern hamnade liggande på vänster sida. Strukturen var skadad, vänster landställ var knäckt och stjärtbommen var avslagen. Samtliga huvudrotorblad hade brutits av nära rotornavet.

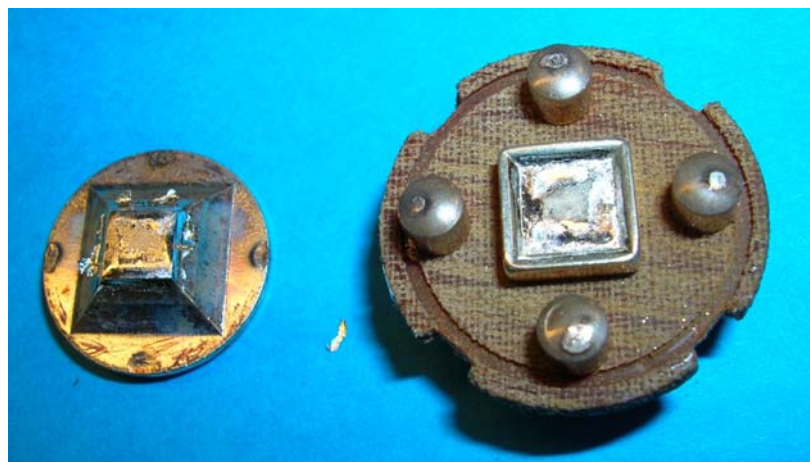
4-vägsomkopplare, som var av senaste utförande (se 1.18.2), har funktionsprovats i bänk och befunnits fungera utan anmärkning och utan tendens till kärvning eller glappkontakt. Vid demontering av kontakten konstaterades flera spån av ett silverliknande material i utrymmet för kontaktstift och kontaktplatta. På kontaktplattan förekom "utsmetade" spån av samma material. Något tydligt tecken på att överslag förekommit mellan centrumplatta och någon av kontaktstiften har inte kunnat konstateras. (Se foto nedan.)

Kontaktplatta och kontaktstift i 4-vägsomkopplare

I styrspakens 4-vägsomkopplare hittades lösa metallspån som enligt Service Bulletin DN-184 kan orsaka elektriskt överslag mellan kontaktplatta och något av kontaktstiften. Om så sker kan en oönskad trimning ske i någon riktning. Emellertid fanns det i omkopplaren inget brännmärke e.d. som skulle kunna tyda på att överslag skett. Vidare ter det sig osannolikt att en sådan eventuell kontaktbrygga skulle kunna finnas kvar så lång tid som i detta fall, särskilt med hänsyn till förarens flitiga manövrering av omkopplaren.

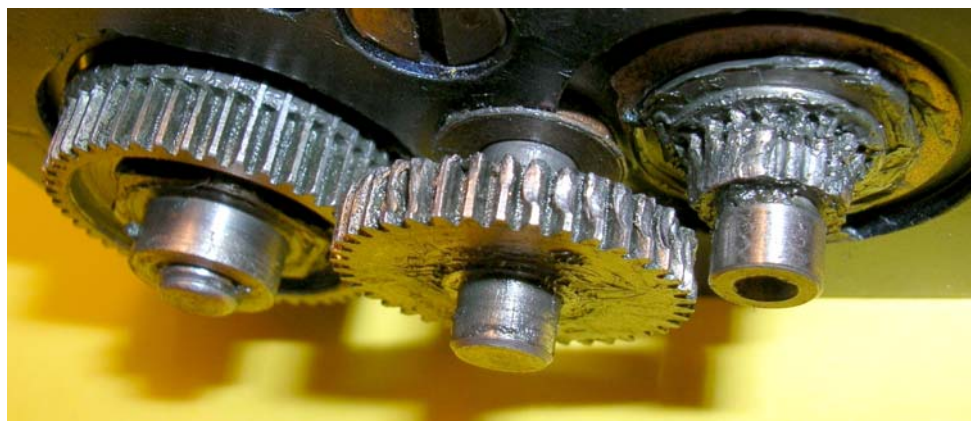
Trimaktuatoren, som till det yttre var fysiskt oskadad, funktionsprovades i obelastat skick före demontering och befanns inledningsvis fungera normalt i båda riktningar. Efter det att aktuatoren skakats några gånger ”hakade den upp sig” sporadiskt i båda riktningar, trots att motorn arbetade. Vid demontering av aktuatorns växellåda konstaterades omfattande skador på kuggdrevet samt förekomst av metallspån av olika storlek. (Se foto nedan.)

Drev i trimaktuatorns växellåda

Kuggarna på det ingående drevet (det minsta) var samtliga till stor del nedslitna. Kuggarna på det mellersta drevet var delvis nedslitna i vissa sektorer. Kuggarna på det utgående drevet (det största) var slitna men intakta. Det mellersta drevet är lagrat i växellådshuset samt i växellådslocket. Dess axiella läge kan justeras med hjälp av distansbrickor på drevets axlar. Skador på drevets kuggar tyder på att det varit axiellt förskjutet så att kuggarna inte har varit i ingrepp utefter hela dess längd.

Mer troligt är därför att störningen orsakades av en felfunktion i det laterala timsystemets trimaktuator. Vid undersökning av aktuatoren konstaterades att två av dreven i växellådan var kraftigt slitna. Samtliga kuggar på det drivande drevet och vissa kuggar på det mellersta drevet var i stort sett nedslitna.

Det troliga är därför att åtminstone det drivande ingångsdrevet var kraftigt nedslitet. Orsaken till det kan ha varit att det mellersta drevet inte varit korrekt justerat i axiell led vilket resulterade i inkorrekt kuggingrepp och därigenom ökat slitage.

Det finns därför skäl för Luftfartsstyrelsen att, på den aktuella helikoptertypen och på andra typer där trimsystemet kan förorsaka en flygsäkerhetsrisk, vid behov föreskriva lämpliga gångtidsrestriktioner på ingående komponenter samt krav på att funktionskontroller utförs med styrsystemet belastat.
