**Statens haverikommission**  
Swedish Accident Investigation Board

## ***Rapport RL 2005:14***

**Tillbud med flygplanet SE-DNU  
på Ängelholms flygplats, M län,  
den 15 april 2004**

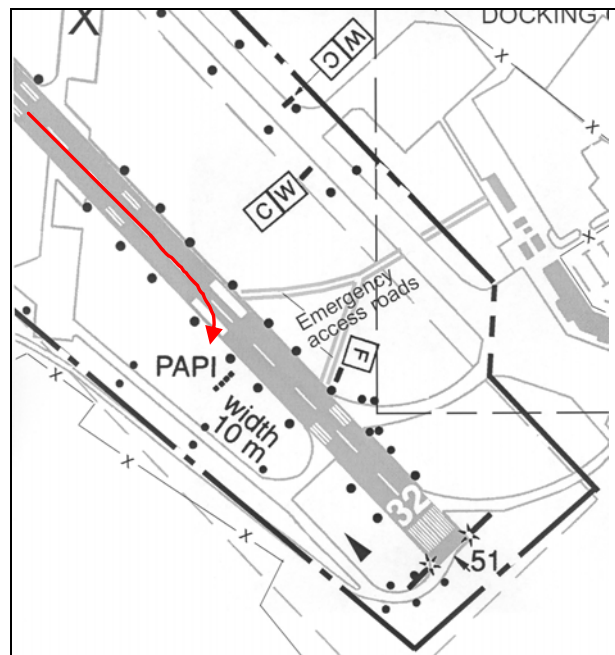
Avåknigen skedde vid den högra bankanten, ca 300 meter från den bortre tröskeln på bana 14. Från centrum av banan, ungefär 120 meter från platsen där flygplanet slutligen hamnade, syntes tydliga gummispår från nos-hjulen och vänster huvudhjul.

Platsen för avåknigen

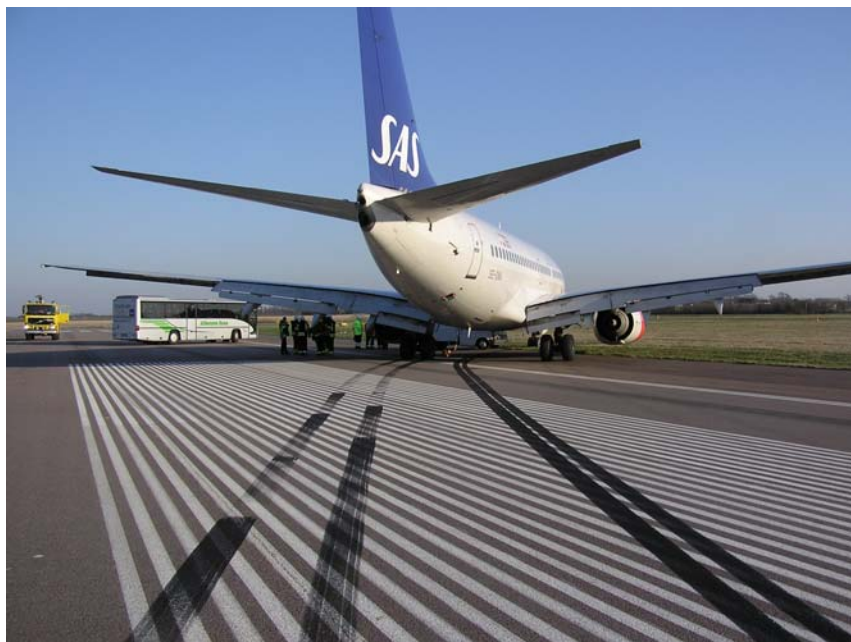
Flygplanet skadades inte utan stannade med noshjulen på gräsytan ca en meter utanför bankanten och med huvudhjulen ungefär vid kanten.

*Flygplanet efter avåkningen*

Slitmärken på noshjul och vänster huvudhjul visade att de varit utsatta för kraftiga sidokrafter respektive bromskrafter i samband med avåkningen.
