Statens haverikommission
Swedish Accident Investigation Board

Rapport RO 2004:01

**Olycka med långfärdsbuss, reg. nr. GKS 987,
vid Ängelsberg, U län, den 24 januari 2003**

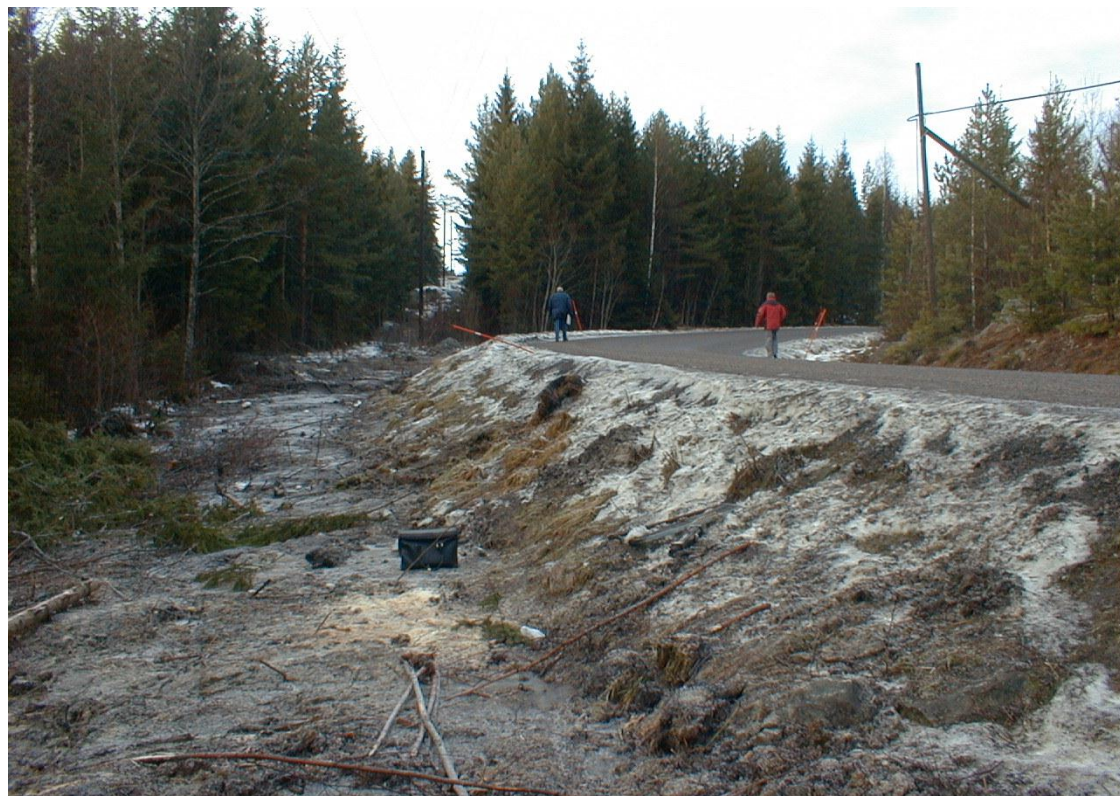
Bild 1. Vägen vid olycksplatsen sedd mot bussens färdriktning (foto SHK)

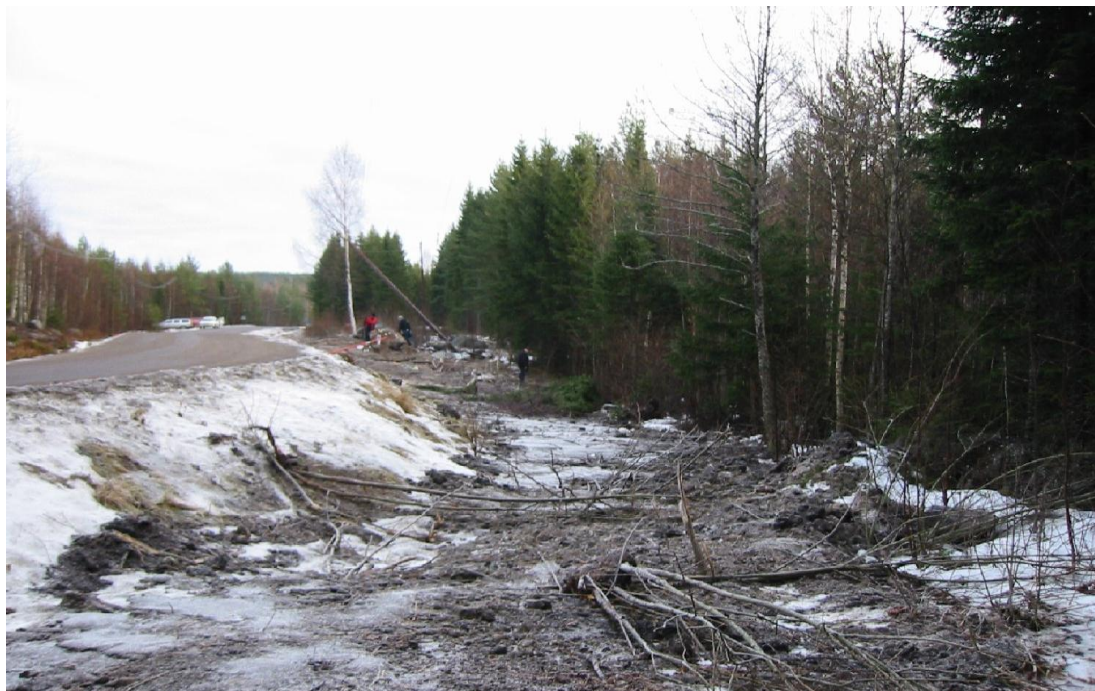
Bild 2. Olycksplatsen sedd i bussens färdriktning

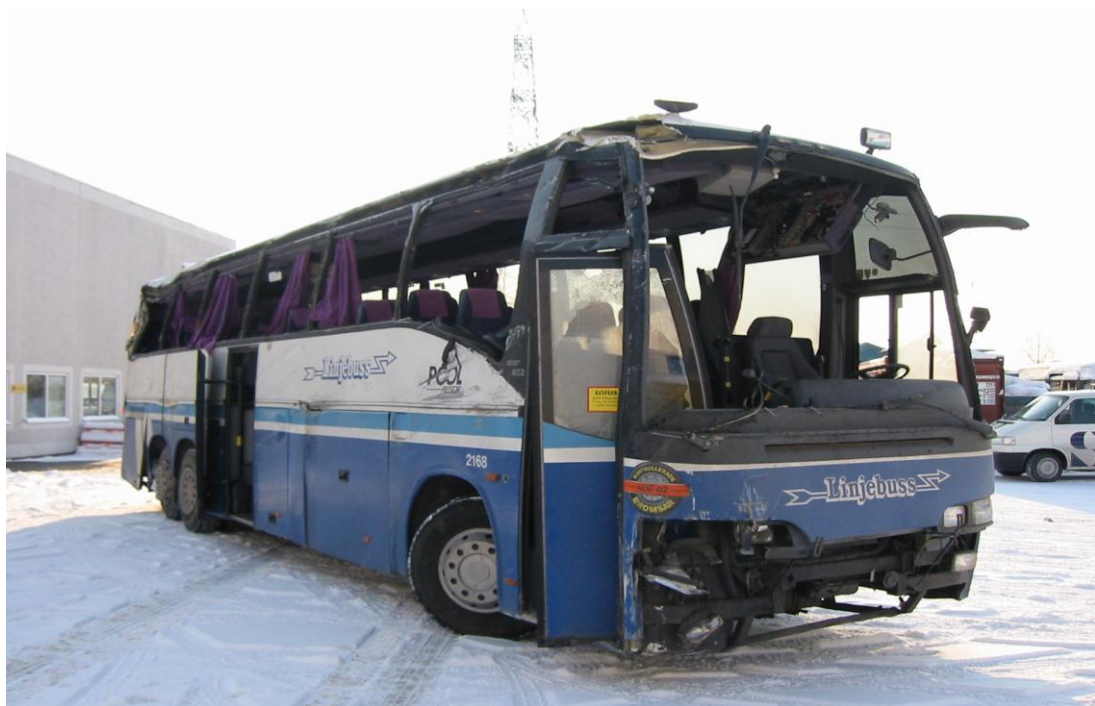
Bild 3. Olycksbussen

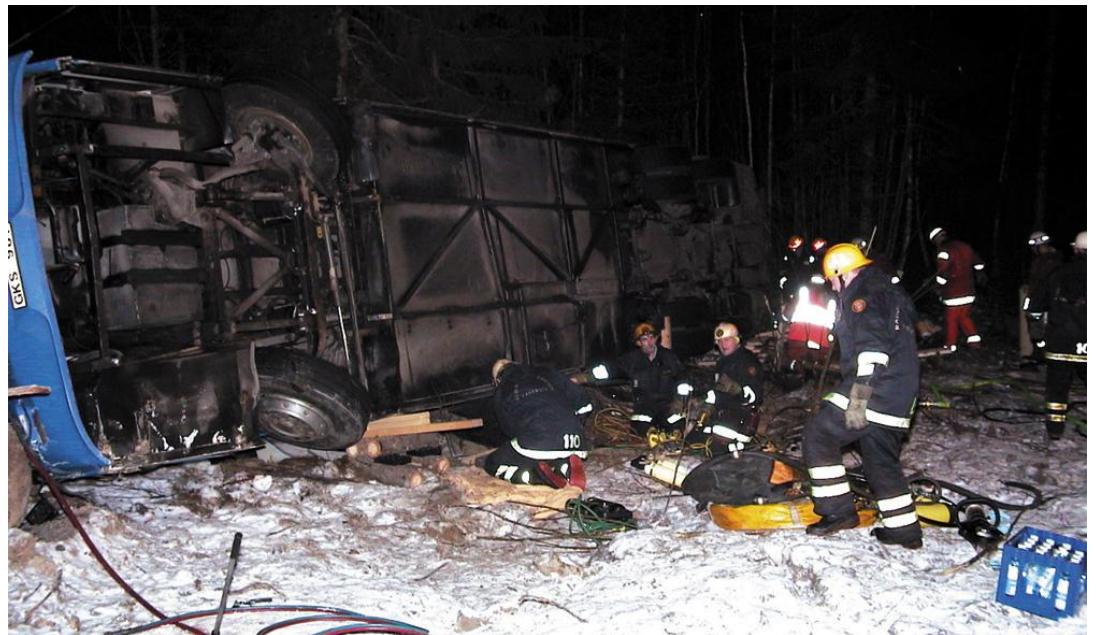
Metoden med lyftkuddar valdes för att få kontrollerade lyft i höjdlid utan större risk för samtidigt oväntade rörelser i sidled som kunnat skada fastklämda passagerare. Lyften samordnades med direktkontakt via radio mellan personalen som arbetade inne i och utanför bussen. Arbetet utfördes i nära samarbete mellan sjukvårds- och räddningspersonal för att lyften av bussen inte på något sätt skulle medföra någon ytterligare skada av de fastklämda passagerarna.

Arbete med lyftning och pallning av bussen

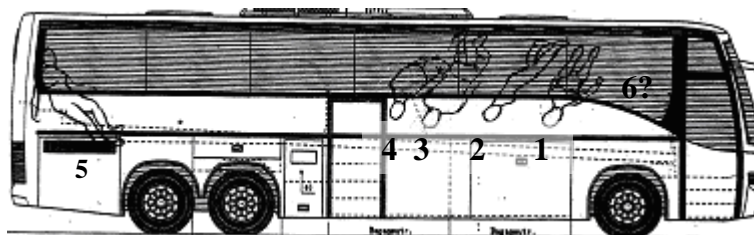
Figur 4. De dödas position under bussen sett från bussens högra sida som befanns sig nedåt mot marken innan den lyftes.

Personerna numrerade med 1-4 är hittade i höjd med den position de hade i bussen i det ögonblick då bussen kraschade. Person 1 hade penetrerande skador i buken orsakade av den underliggande vegetationen. Person 5 som hittades längst bak satt på rad två enligt figur 2. Denna person har enligt samstämmiga uppgifter stått upp för att släcka sin takbelysning i det ögonblick då bussen körde av vägen. Starka indikationer finns om att denna person åkt ut genom rutan i ett tidigt skede av kraschen då bussen fortfarande rörde sig framåt (se avsnittet rörande kraschförloppet för en mer detaljerad beskrivning). Exakt vad som kraschat rutan går inte att fastställa men alternativen kan vara att personen själv eller att något löst föremål hamnat mot rutan och kraschat densamma. Enligt tillverkare av glasrutor är det möjligt att en person som faller mot en sidoruta kan krascha densamma om någon kroppsdel som exempelvis ett knä eller armbåge träffar sidorutan först. Personen har sedan klämts mellan bussen och marken och hamnat i sin slutliga position längst bak.

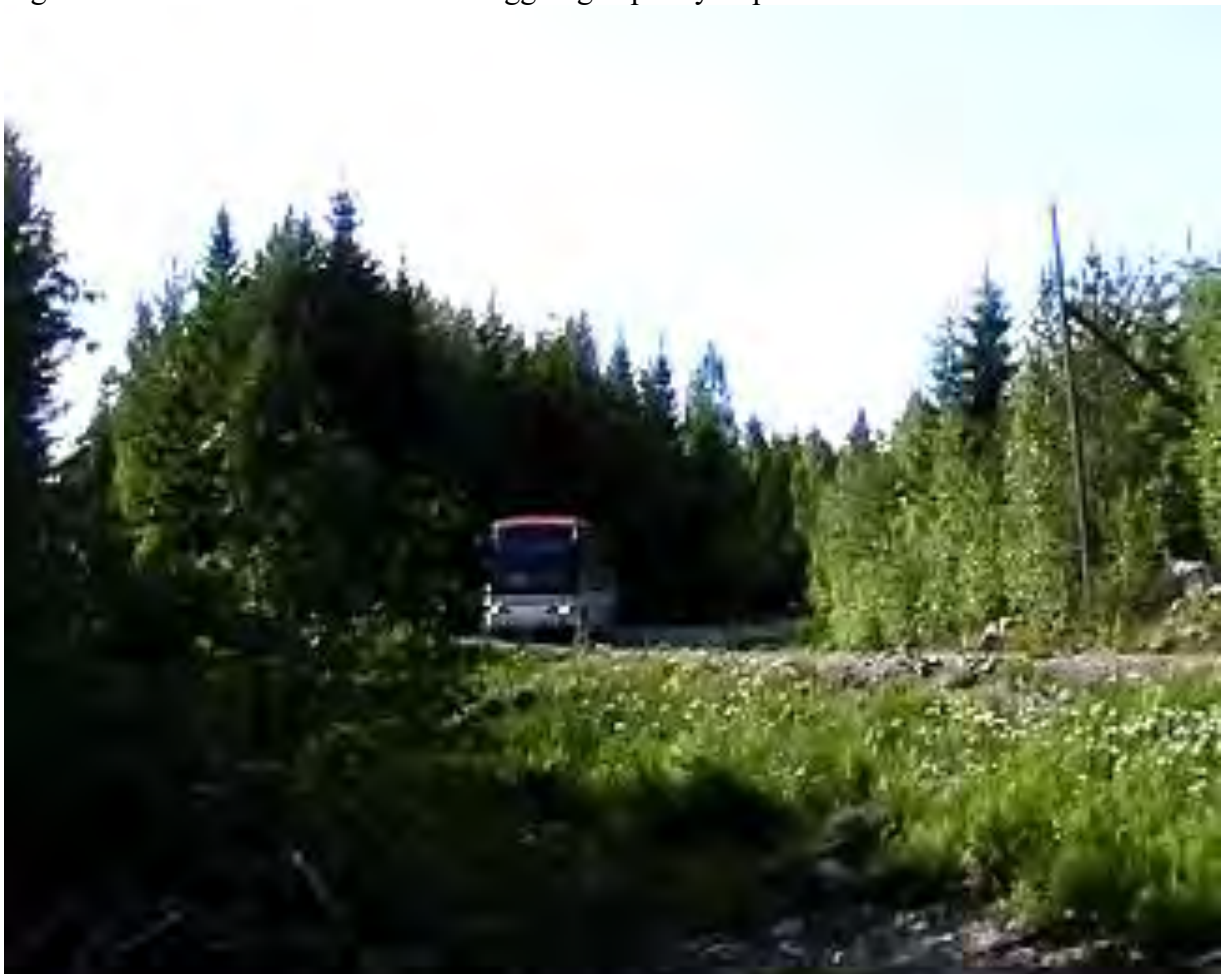
Figur 2 Provbussen i 50km/h genom olyckskurvan

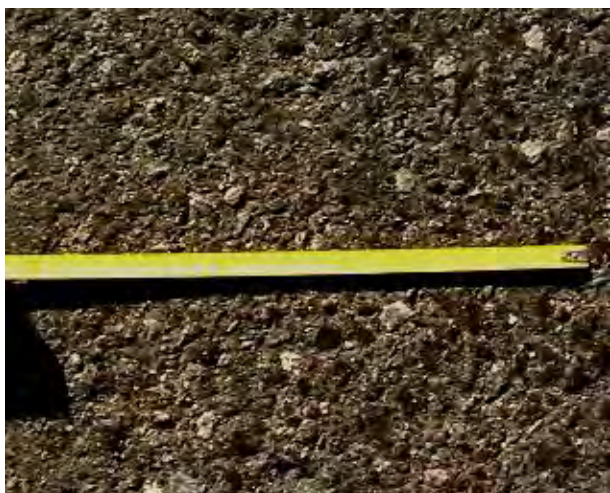
Figur 15. Beläggningstextur i kurvan

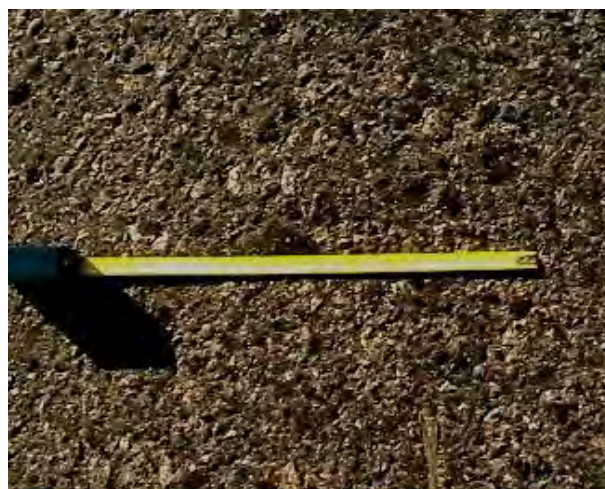
Figur 16. Beläggningstextur i kurvan

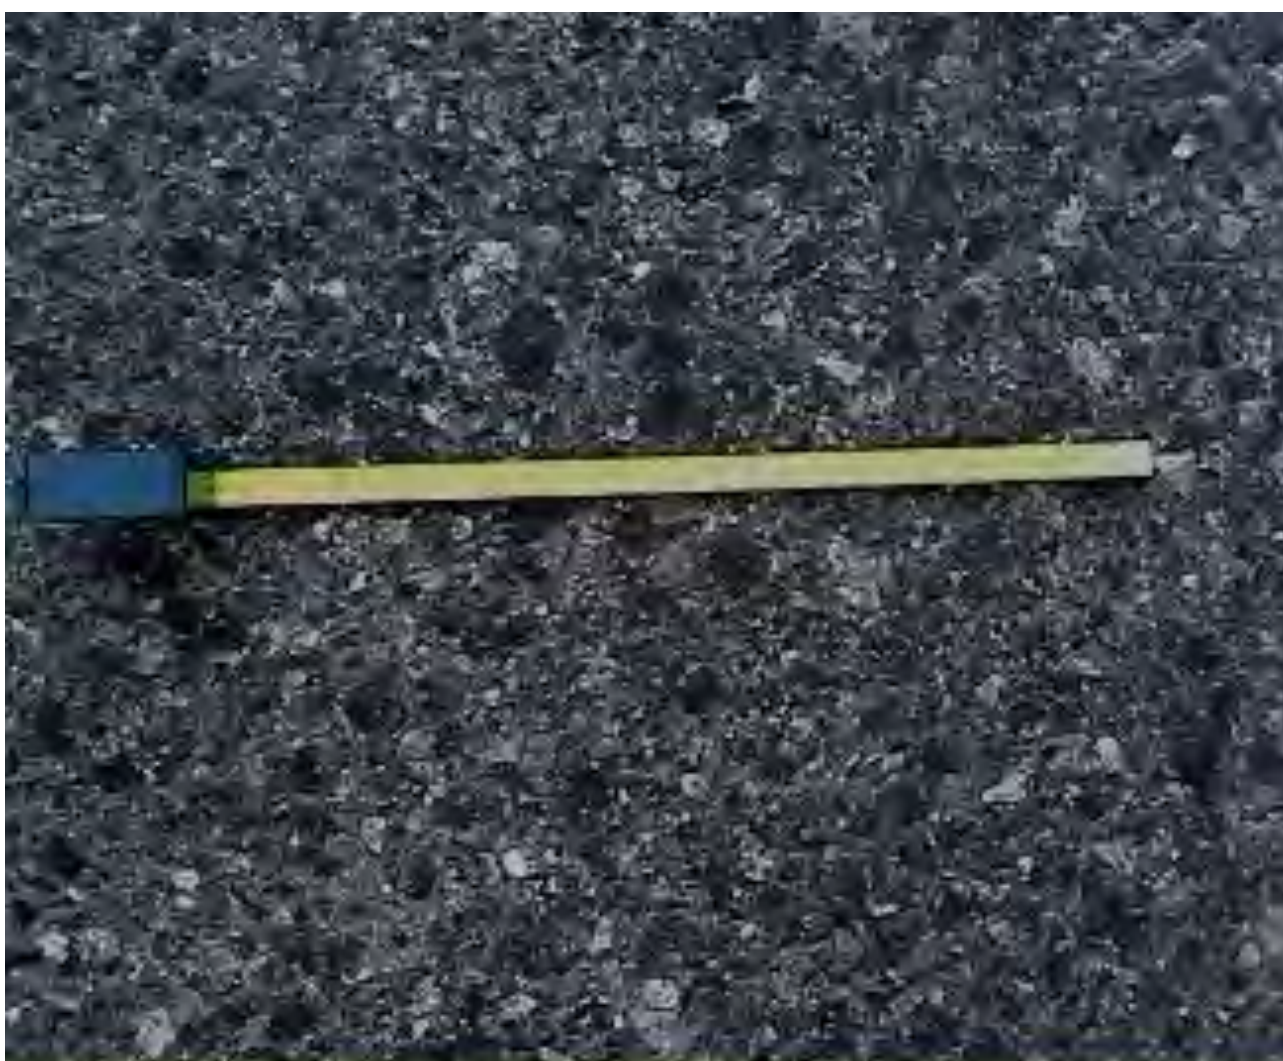
Figur 17. Beläggningstextur i kurvan

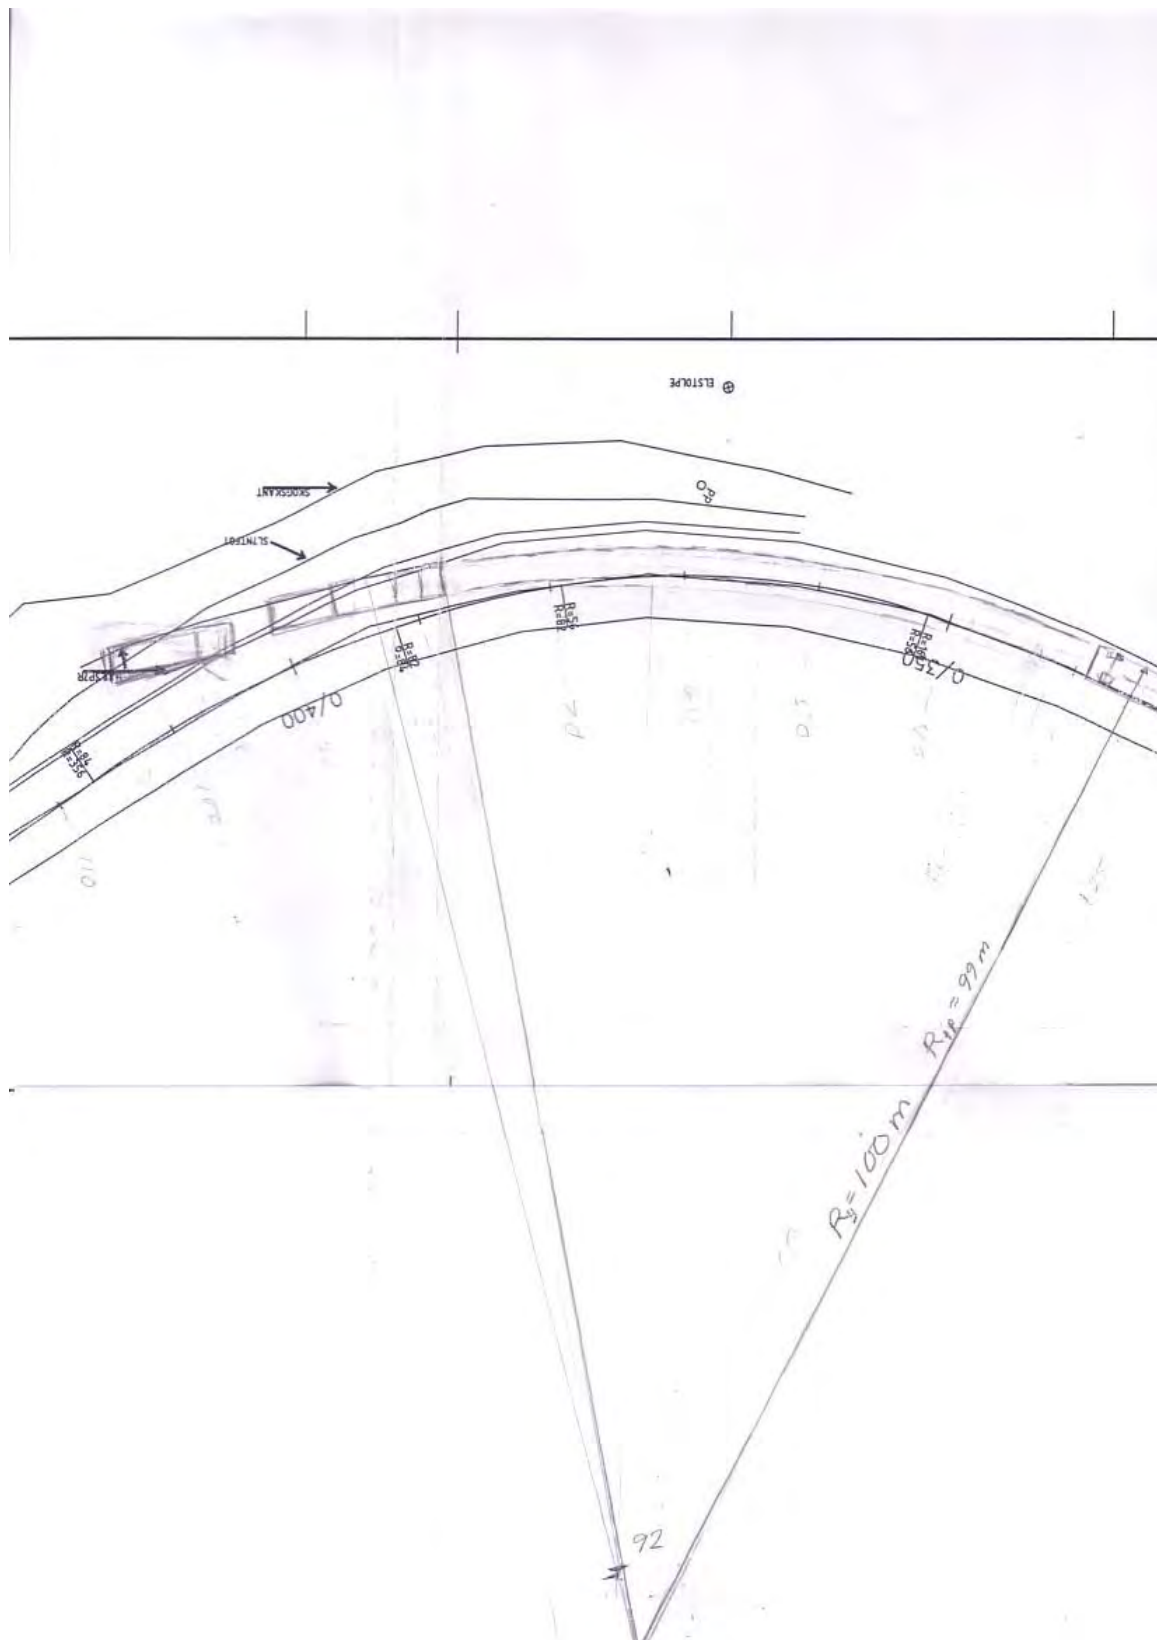
Figur B3. Rekonstruktion av bussens kurvföljning inlagd i vägverkets vägbild med inritade spår vid avkörningen.
