**Statens haverikommission**  
Swedish Accident Investigation Board

## **Rapport RL 2004:01**

***Olycka med flygplanet OH-BBX på  
Stockholm/Bromma flygplats, AB län,  
den 19 december 2002***

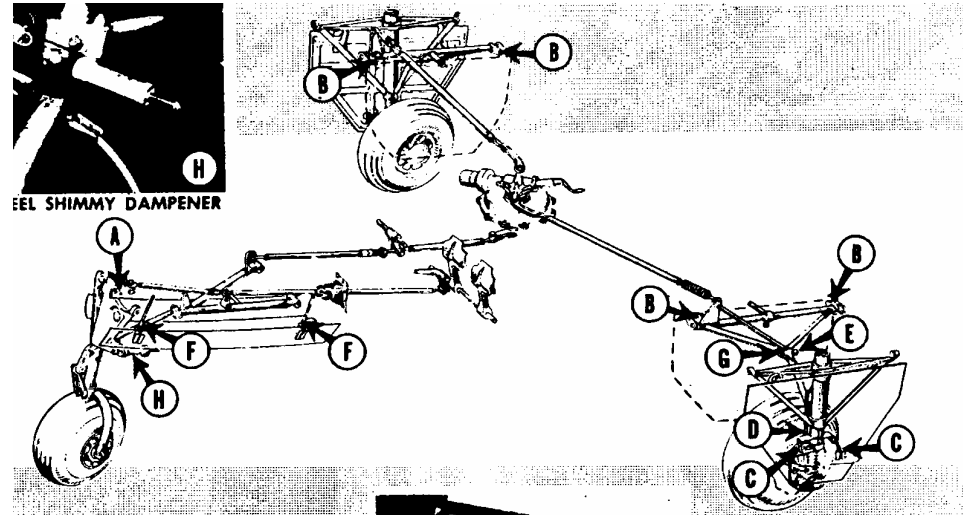
Landställsmekanismen

I samband med landningen vek sig landstället varvid skador uppstod på landställsmekanismen. Efter olyckan konstaterades att landställsaktuatorn stod i ett läge motsvarande 11½ varv medurs vevning på nödfällningsveven från full utfällt läge. Förutom de skador som uppstod vid olyckan har inget tekniskt fel konstaterats på aktuatoren eller på landställsmekanismen.

Efter olyckan konstaterades att veven hade vevats drygt 11 varv från fullt utfällt läge. Detta tyder på att föraren, i stället för att veva ut landstället, i själva verket började veva in det. Den tröghet som han kände efter några varv och som han upplevde som ett ändläge, var sannolikt det naturliga mekaniska motståndet som uppstod i landställsmekanismen när överknäckningsläget passerades. Vid landningen befann sig således landställen i ett olåst läge och vek sig när det belastades.

För de flesta människor torde det vara mest naturligt att med den högra handen veva medurs. Eftersom den primära avsikten med nödfällningsveven är att fälla ut landstället synes det vara ergonomiskt olämpligt att detta görs genom att veva moturs.

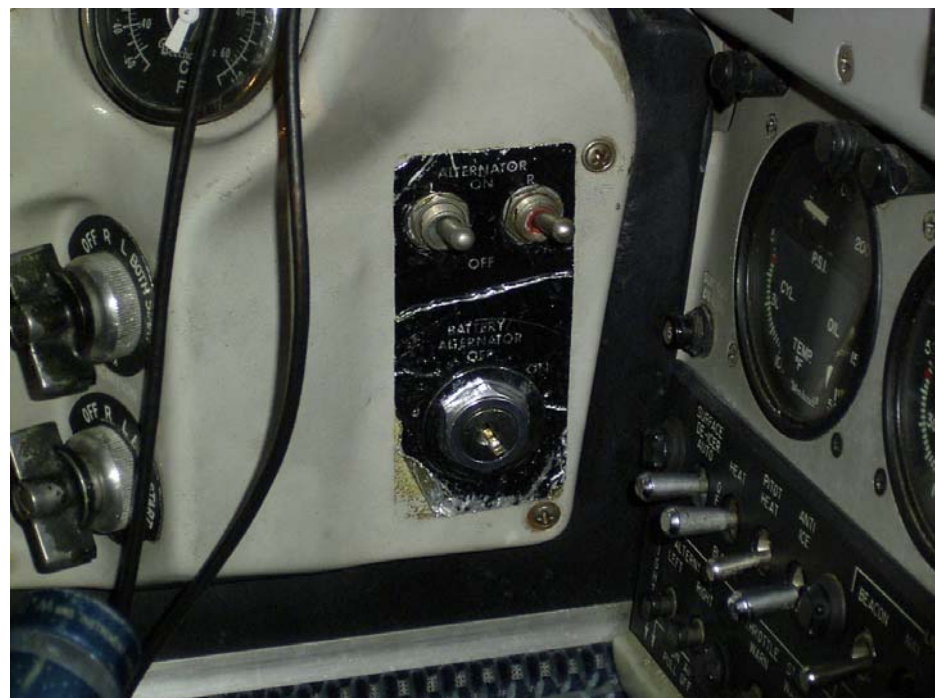
Huvudströms- och alternatorbrytare

I förarens försök att återfå normal funktion på elsystemet kopplade han från och till alternatorerna flera gånger. Det troliga är att han i samband med dessa försök temporärt även slog ifrån fältspänningen till den fungerande vänstra alternatorn. Genom att samtliga strömförbrukare därigenom kom att belasta batterierna, vilka var i dålig kondition, är det troligt att spänningen i systemet sjönk så lågt att fältspänningen blev för låg för att kunna "starta upp" den vänstra alternatorn när den återigen kopplades på.

En annan förklaring skulle kunna vara att föraren, i sina försök att komma tillrätta med problemet, oavsiktligt råkade slå ifrån huvudströmmen, d.v.s. batterirelået. Eftersom även batterirelået erfordrar en lägsta spänning för att koppla till, i detta fall 11,2 V, skulle också denna funktion kunnat ha uteblivit på grund av för låg batterispänning.

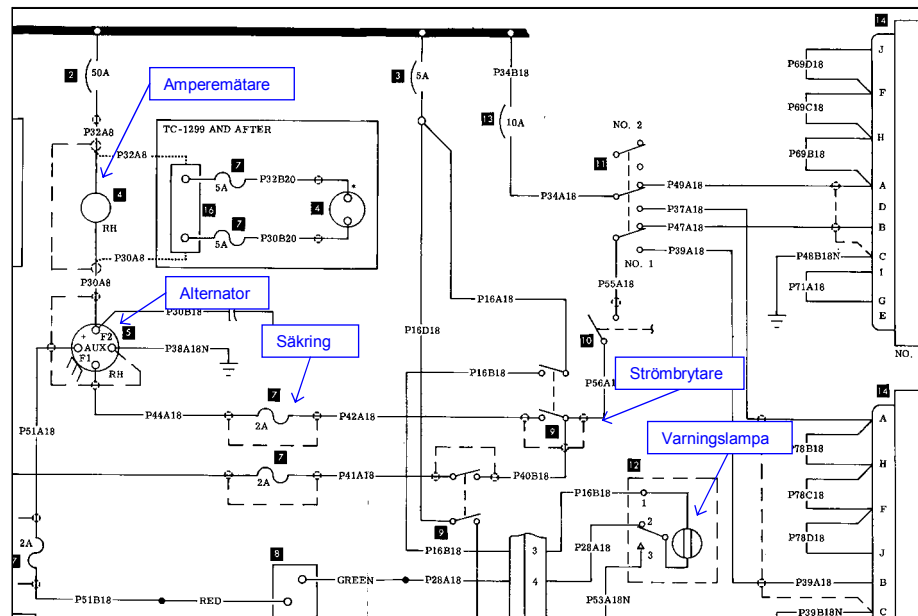
Höger alternatorsystem

- Säkringen till fältspänning för höger alternator hade smält.
- Resistansen i fältlindningen på höger alternator var 8,2 ohm. Resistansen skall vara mellan 10,5 – 12,5 ohm.
- Båda batterierna var i dålig kondition. Vid belastningsprov klarade batterierna 80% last i 8 minuter. Specificerad kapacitet är 80% last i minst 30 minuter.

Som nämnts i 1.6.3 erfordrar en alternator fältspänning för att fungera. Vid den tekniska undersökningen efter olyckan konstaterades att säkringen till fältspänningen för den högra alternatorn hade löst ut, vilket innebär att höger alternator slutat att leverera ström. Allt talar för att detta skedde efter starten, när föraren såg varningslampan för låg alternatorspänning tändas och att belastningen på den vänstra alternatorn blev onormalt hög.

Anledningen till att säkringen utlöste var sannolikt att motståndet i alternatorns fältlindning var 8,2 ohm istället för 10,5 - 12,5 ohm. Den låga resistansen resulterade i att strömmen temporärt översteg säkringens märkström, 2 A. Att säkringen löste ut just vid denna flygning får betraktas som en slump.
