Statens haverikommission
Swedish Accident Investigation Board

Rapport RL 2003:47

***Tillbud mellan flygplanet LN-RPL
och en bogsertraktor på
Stockholm/Arlanda flygplats, AB län,
den 27 oktober 2002***

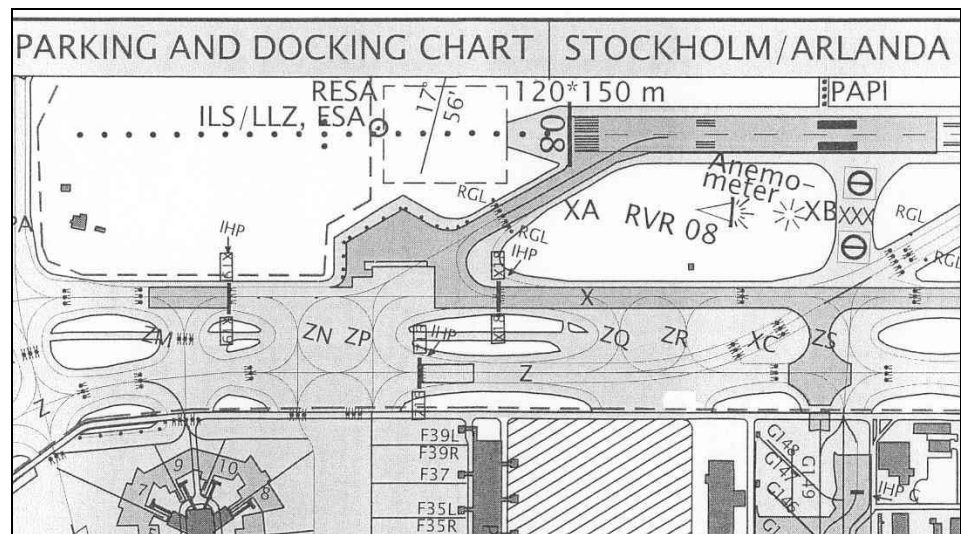
Nedan visas berört område på flygplatsen enligt AIP Sverige/Sweden daterad 15 juli 2002 som var gällande vid tillfället. Samtliga utritade taxibanor har centrumlinjeljus. De områden mellan taxibanorna X och Z som på kartan markerats som vita fält utgörs av gräsytor.

Vid det aktuella tillbudet använde förarna sådana visuella referenser för att följa den klarerade taxivägen enligt den taxikarta de använde. Som nämnts ovan var samtliga gräsyrtor mellan taxibanorna X och Z utritade på den karta de använde men däremot inte "rondellen" mellan ZN och ZP.

Luftfartsverket rekommenderas se över nuvarande regelverk vad gäller utformning av taxikartor i AIP Sverige/Sweden och informationsskyltar med avseende på risken för misstolkning (*RL 2003: 47 R1*).

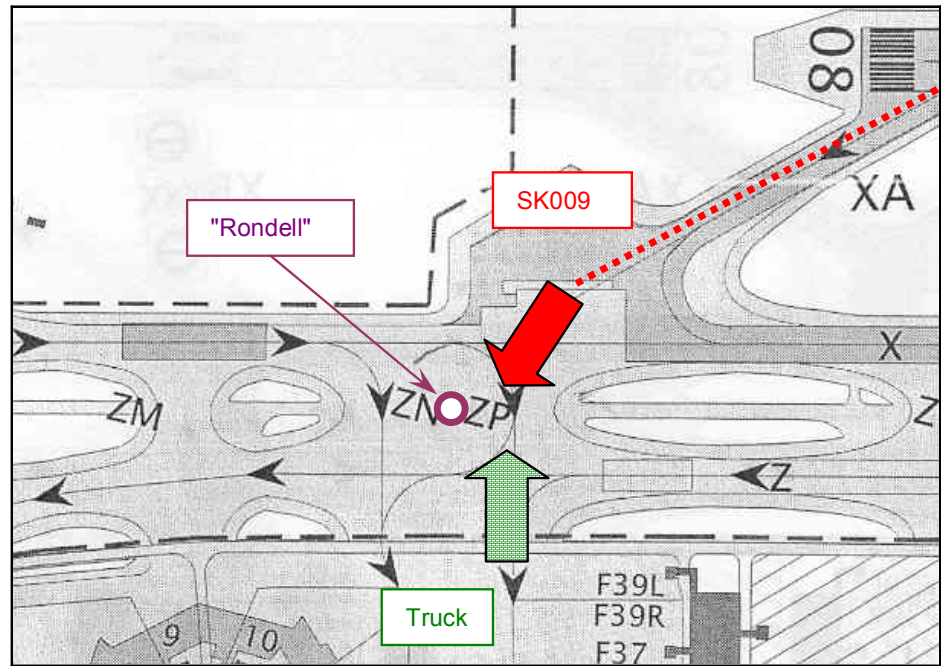
Tillbudet skedde vid ZP. Mellan ZP och ZN finns en "rondell" som vid tillfället var markerad med färgade pinnar. "Rondellen" var inte inritad i AIP. Taxibanorna runt "rondellen" har förtätade centrumlinjeljus. Enligt flygplatspersonalens bedömning var belysningen på samtliga taxibanor på platsen tända vid tillfället. I nedanstående kartbild ur AIP/ARRIVAL har "rondellen" ritats in som en cirkel. Flygplanets respektive bogsersläpets ungefärliga positioner vid tillbudet har markerats med pilar.

Med tanke på hur "rondellen" såg ut från förarnas synvinkel (se karta och bild i 1.13.2-3) är det förstäligt att de förväxlade den med den gräsyta som är belägen direkt till höger om ZN i färdriktningen.

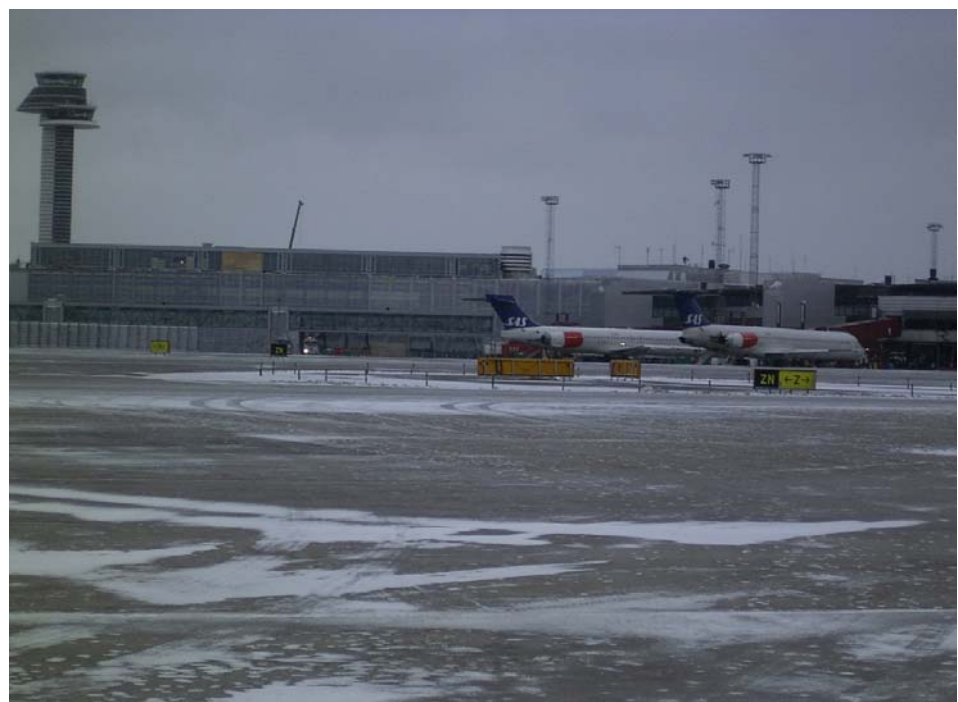
"Rondellen" utgörs av en målad cirkel, med diametern ca 20 m, på den asfalterade ytan mellan ZN och ZP. Inom cirkeln finns tre belysta informationsskyltar. En av dessa, med utseende enligt nedan, är riktad mot norr och är läsbar från XA. Skylten är av kombinerad typ där bokstäverna "ZN" ska visa att man befinner sig på en bestämd taxibana sedd från vänster förarplats (befälhavarens) och symbolen "<- Z ->" avser att visa riktningar till taxibana Z, bakom skylten.

Nedanstående foto visar "rondellen", sedd från XA, någon månad efter tillbudet.

Även den kombinerade skylten som förarna såg i "rondellen" går att misstolka.

Skylden är visserligen placerad till vänster om ZN, enligt anvisningar i BCL-F 2.2, men genom att bokstäverna "ZN" på själva skylten är placerad till vänster om symbolen "← Z →" kan den rimligtvis även tolkas som att ZN ligger till vänster om skylten och också på vänster sida av "rondellen", vilket i detta fall är fel. Även symbolen "← Z →" kan anses vara tvetydig eftersom den bakomliggande taxibanan Z är "enkelriktad" åt höger från betraktarens synvinkel.

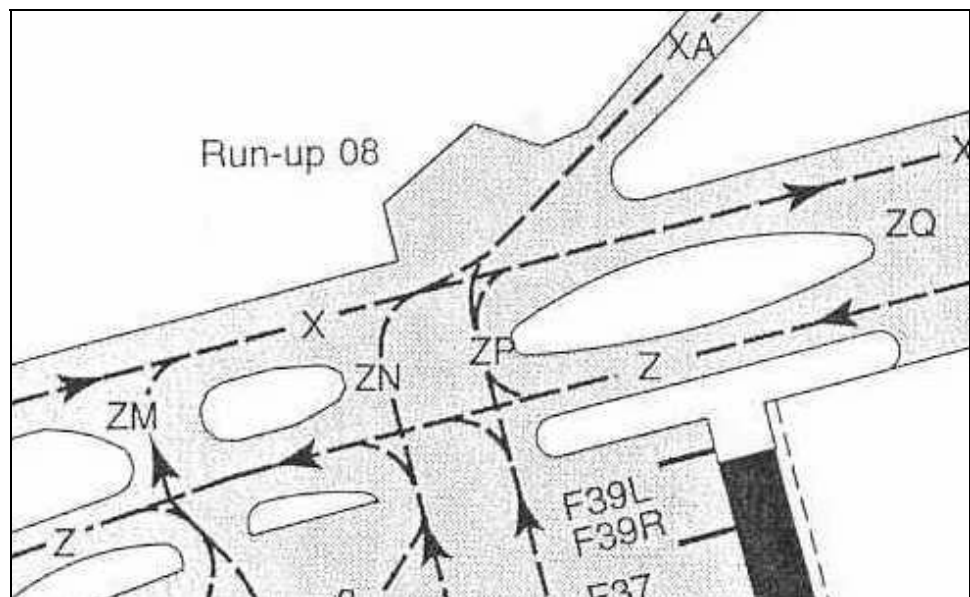
SAS Route Manual

På taxikartan i SAS Route Manual, som förarna använde vid intaxningen, fanns "rondellen" mellan ZN och ZP inte utritad (se nedan). Kartan var baserad på AIP daterad den 15 juli 2002. Enligt uppgift från luftfartsverket hade AIP-kartan varit oförändrad sedan den 23 december 2001.

Förarna har uppgivit att de trodde att området mellan ZN och ZP utgjordes av en öppen yta utan någon mellanliggande "ö". Efter tillbudet har "rondellen" (ön) ritats in i både AIP och SAS Route Manual.
