**Statens haverikommission**  
Swedish Accident Investigation Board

## ***Rapport RL 2004:04***

**Olycka med flygplanet SE-IZY  
på Stockholm/Tullinge flygplats,  
AB län, den 23 juni 2003**

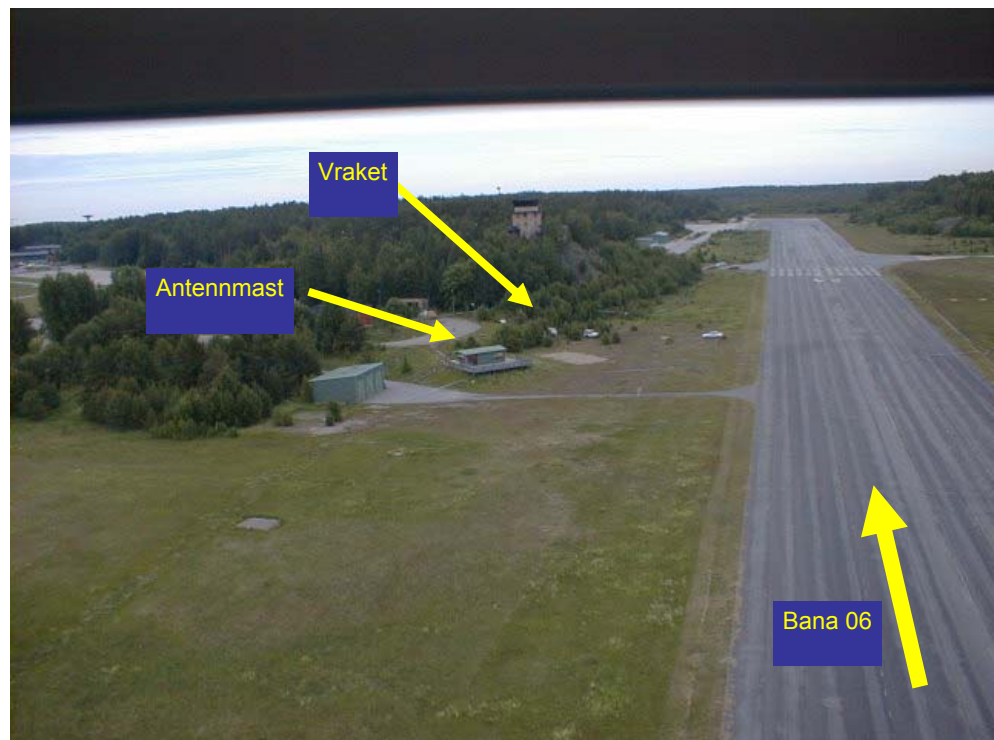
Olycksplatsen låg ungefär 60 m till vänster om bana 06. Terrängen bestod av en slänt som lutade nedåt och var bevuxen med mindre björkar.

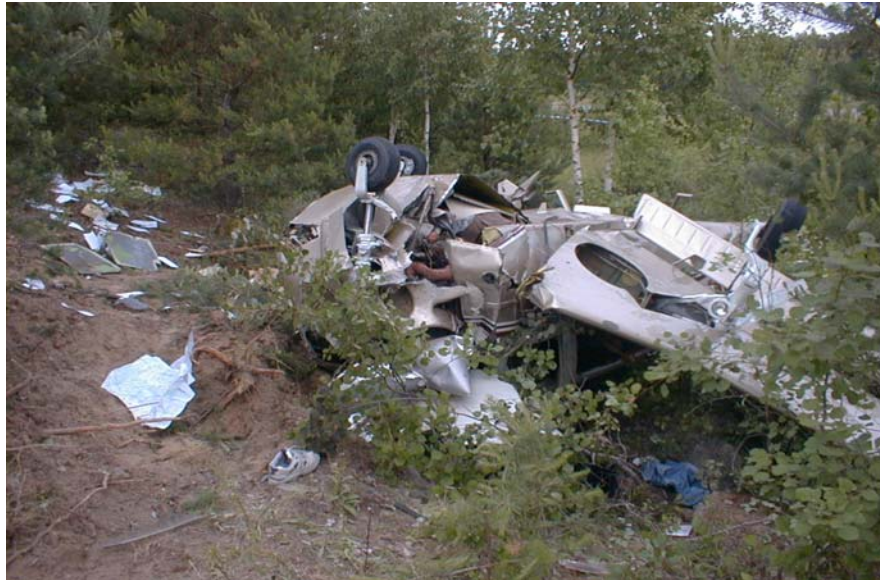
Flygplanet hade stora skador på flygkroppen, vingar och motorinstallation. Kabinen var i stort sett intakt. Instrumentbrädan hade krossats och motorn hade delvis trängit in i benutrymmet för de främre sittplatserna.

Flygplanet och de instrument som inte var helt demolerade har undersökts ingående. Inget tyder på att några brister, utöver avsaknaden av axelremmar i framsätena, fanns före olyckan.

Foto taget i den ungefärliga färdriktningen.
