**Statens haverikommission**  
Swedish Accident Investigation Board

## **Rapport RL 2004:30**

***Olycka med flygplanet SE-RDL  
på Londonderry/Eglinton flygplats,  
Storbritannien, den 18 juli 2003***

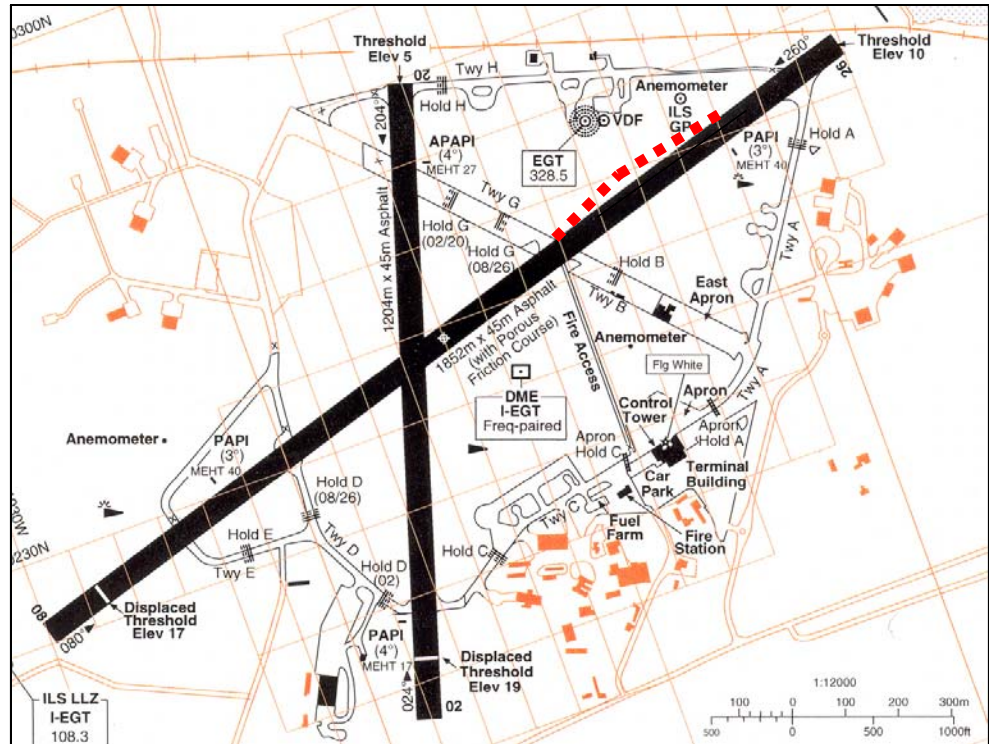
Avåkningssträcka

Olyckan inträffade under landning på Londonderry/Eglinton flygplats bana 26. Ungefär 270 m från bantröskeln rullade flygplanet högra huvudhjul över bankanten. Därefter rullade flygplanet med höger huvudstall på gräsytan vid sidan av banan och noshjulet på makadam-ytan ca 370 m innan samtliga huvudhjul åter hade kommit upp på banan. (Se nedan.)

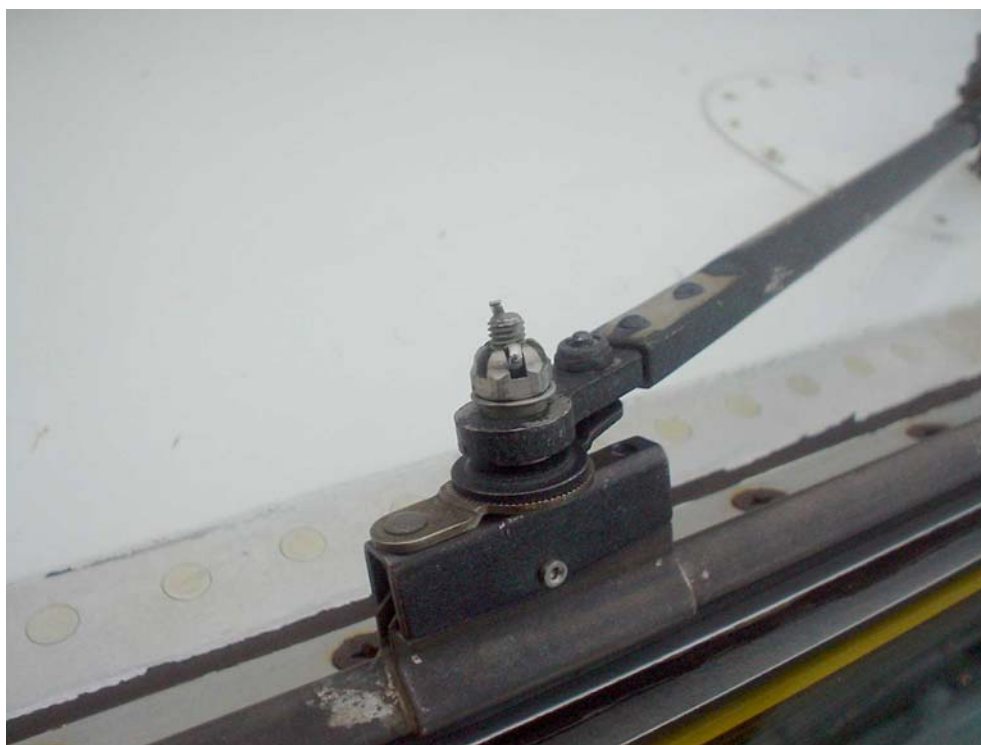
Infästning av torkarblad

Torkarbladet är fäst vid torkararmen med en bult och låst kronmutter. Kontaktytan utgörs av två räfflade brickor, vilket gör det möjligt att justera bladet i fixerade vinklar i förhållande till torkararmen. (Se foto.)

Vid den tekniska undersökningen som gjordes efter olyckan konstaterades att torkarbladet med måttlig kraft gick att vrida i förhållande till torkararmen samt att ankarmuttern kunde ansättas ”två hack” (120°) efter det att saxpinnen tagits bort.

Förutom periodisk kontroll av vindrutetorkarnas funktion, vilket görs i samband med tillsyn på marken, finns ingen föreskriven kontroll av torkarbladets låsning till torkararmen.

Vid den tekniska undersökningen framkom att torkarbladet med måttlig kraft gick att vrida i förhållande till torkararmen. Någon störning på vindrutetorkarens funktion fanns dock inte rapporterad, varken under flygning eller i samband med tillsyn på marken. Allt talar därför för att det var det kraftiga vattenflödet på vindrutan som under landningen förorsakade extra belastning på bladet och fick dess infästning att släppa.

Eftersom en belastning på vindrutetorkarna rimligtvis är större under flygning i regn än när flygplanet står parkerat på marken finns det skäl att i lämplig form komplettera den periodiska funktionskontrollen av vindrutetorkare så att den också görs under belastning. Detta i synnerhet som en eventuell felfunktion sannolikt uppträder i situationer när förarna har som störst behov av vindrutetorkarnas funktion, som vid den aktuella olyckan.

- internationellt verka för att ICAO standards likformas med gällande svenska standards med avseende på standardinställning av högintensiva inflygnings- och banljus och, om detta inte är möjligt, verka för att svenska standards likformas med ICAO standards (*RL 2004:30 R1*).
- säkerställa att periodiska funktionskontroller av vindrutetorkare på luftfartyg i yrkesmässig trafik görs under belastning (*RL 2004:30 R2*).

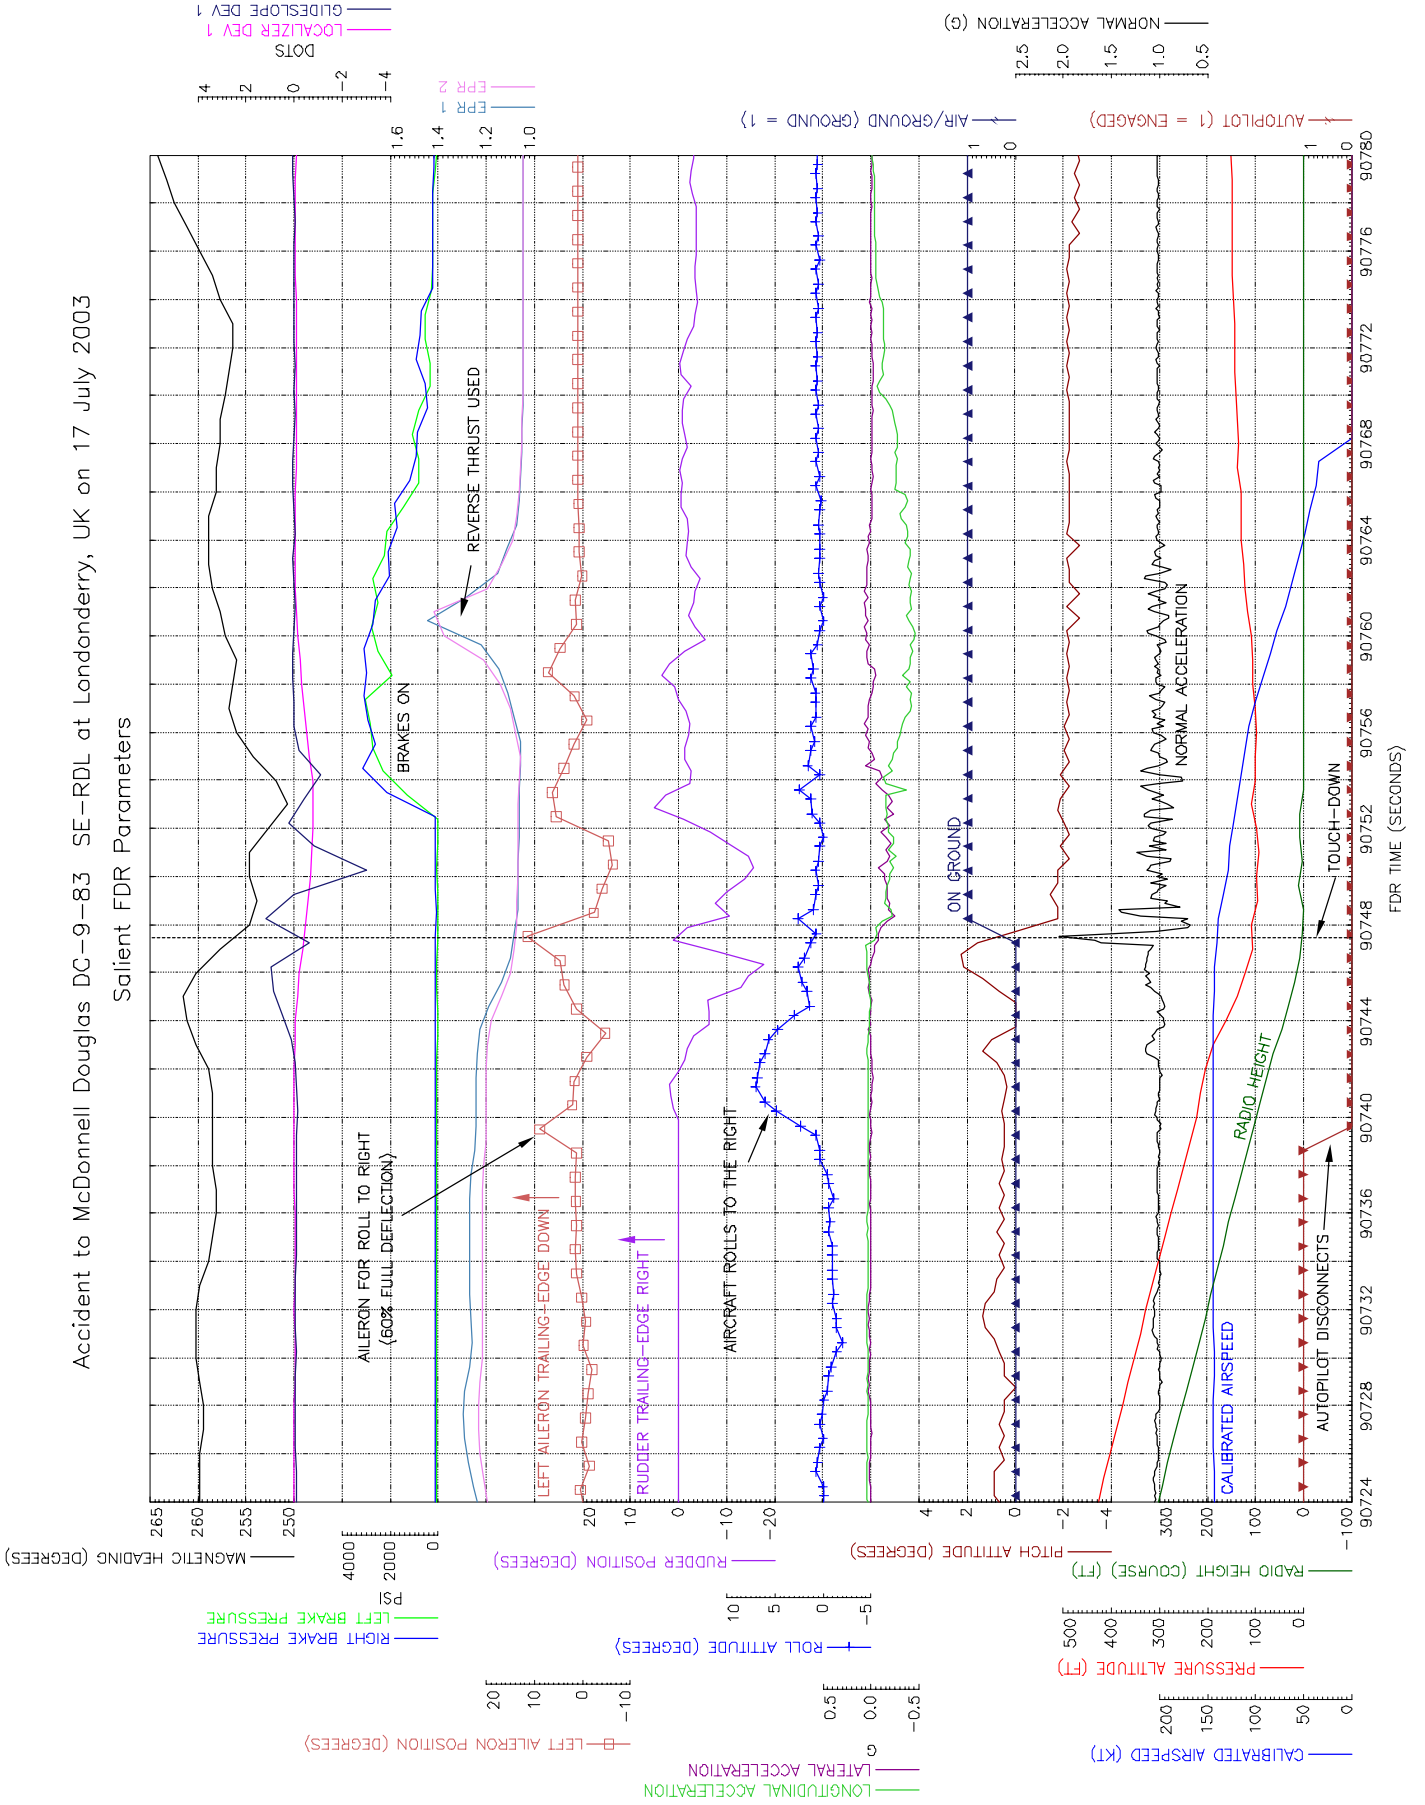
Salient FDR Parameters

Av DFDR-data framgår att den beräknade farten vid sättningen var ca 140 knop och att kursen var 256°. Sträckan som höger huvudhjul befann sig utanför bankanten uppmättes till ca 370 m. Med hjälp av registrerade G-krafter i horisontalplanet samt med antagandet att sättningen kom att ske med höger huvudhjul 18 meter till höger om centrumlinjen har beräknats att flygplanet vid sättningen hade en lateral fart åt höger (tvärs flygplanets längdriktning) med ungefär 13 m/s.
