Statens haverikommission
Swedish Accident Investigation Board

Rapport RL 2004:36

Olycka med flygplanet SE-KEK i Skälderviken, M län, den 5 augusti 2004

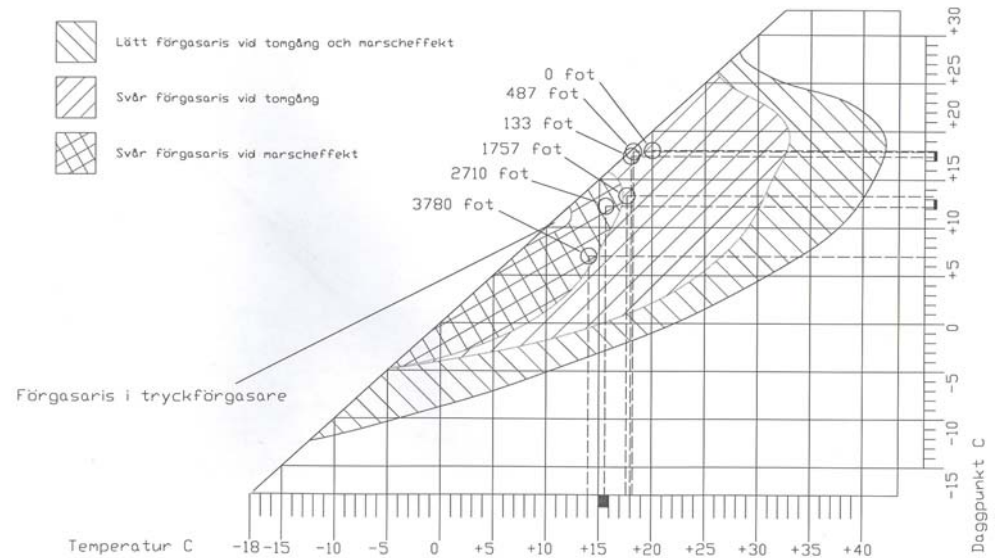
blandningen. Förgasaren på den aktuella motortypen är monterad på olje-tråget, vilket gör den mindre känslig för isbildning än en friliggande förgasare som diagrammet nedan är konstruerat för.

Eftersom vraket inte återfunnits har det inte gått att fastställa orsaken till motorstoppet. Vid starten fanns det i vardera tanken bränsle för ungefär två timmars flygning varför bränslebrist inte förefaller troligt. Temperaturtabellen ovan visar att luften var relativt fuktig, vilket möjliggör isbildning i förgasaren även vid full effekt. Eventuella andra orsaker till motorstoppet har inte gått att utreda p.g.a. att vraket saknas.
