Statens haverikommission
Swedish Accident Investigation Board

Rapport RL 2004:28

**Olycka med flygplanet SE-KSB
vid Hägernäs sjöflygplats, AB län, den 24 juni 2004**

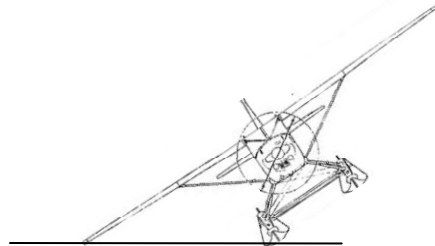
Flygplanets geometri kräver mer än 37 graders lutning för att vingspetsen ska träffa ett plant underlag utan att flottören har kontakt med detta.
