**Statens haverikommission**  
Swedish Accident Investigation Board

## ***Rapport RM 2004:01***

### **Grundstötning med Stridsbåt 90 H nr 881 vid St Brorn, O län, den 25 april 2003**

Dnr Ms-05/03

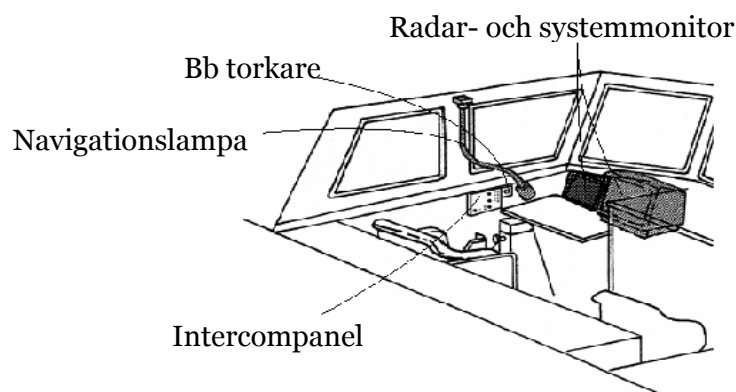
Bild 2. Navigatörens plats, babords sida.

- Prepareringen av sjökorten var inte utförd i enlighet med gällande regler.
- Det saknades en fungerande transportofficer.
- Utformningen av manöverdonen till radarn kan ha bidragit till misstag eller förväxling när navigatören försökte justera radarbilden.

Strax före giren ställer navigatören om radarns skala, range, från 0.75 nm till 0.5 nm. Han trycker samtidigt ner knappen som styr radarns pulslängd i avsikt att ändra den från "medium pulse" till "short pulse". Syftet med detta är att bilden skall bli skarpare på den större skalan. Bilden blir dock inte skarp. Navigatören har uppgivit att han kanske tryckte på fel knapp eller inte tryckte tillräckligt hårt.

Föraren säger åt navigatören att ”gaina ner”, (se avsnitt 1.17), i syfte att återställa skärpan i bilden. Navigatören tittar ner i sjökortet samtidigt som han vrider på ett vred på radarns kontrollpanel, men skärpan återställs inte. Navigatören ser inte sundets utsträckning i radarn men tror att han nu har rätt kurs för att gå fri genom sundet.

- undersöka utformningen av miljön i stridsbåtarnas styrhytt i syfte att bland annat utforma manöverdonen till radarn för att undvika misstag eller förväxling. *(RM 2004:01 R4)*

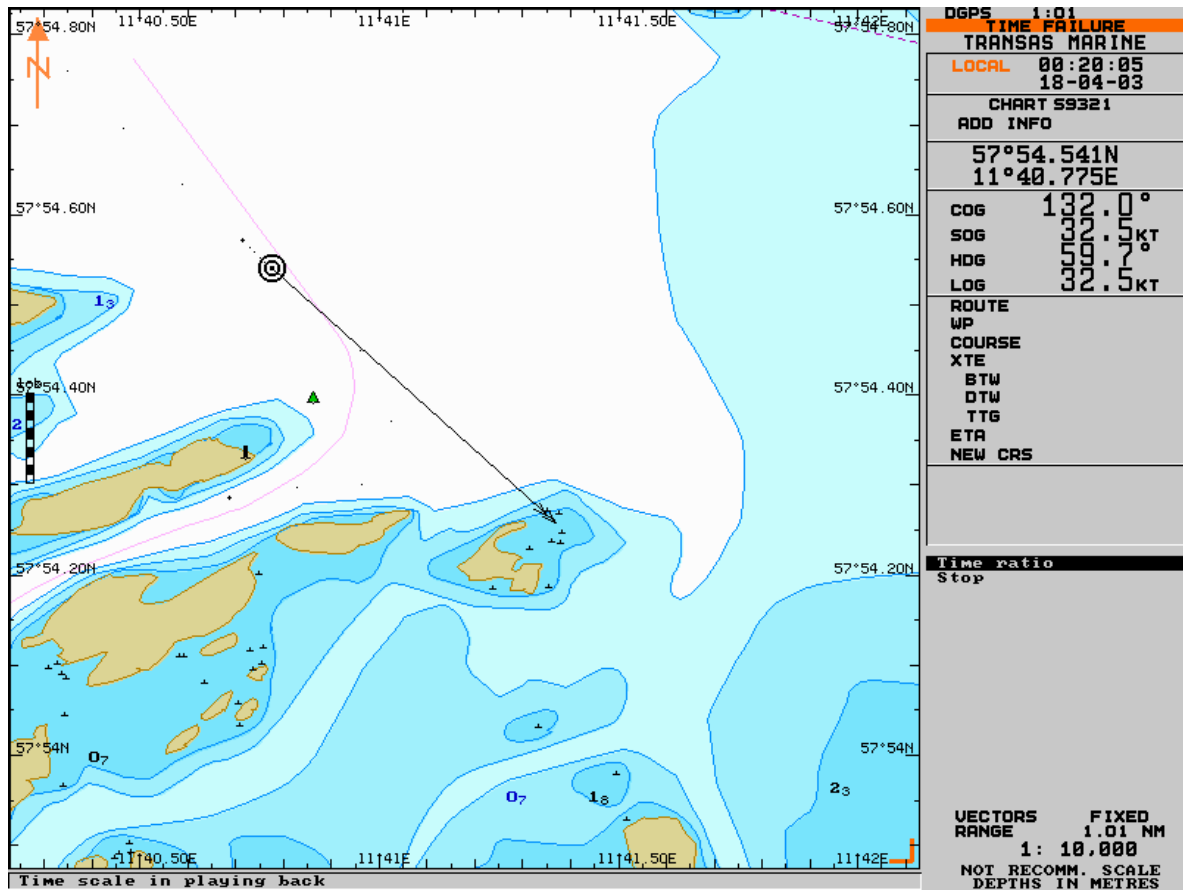
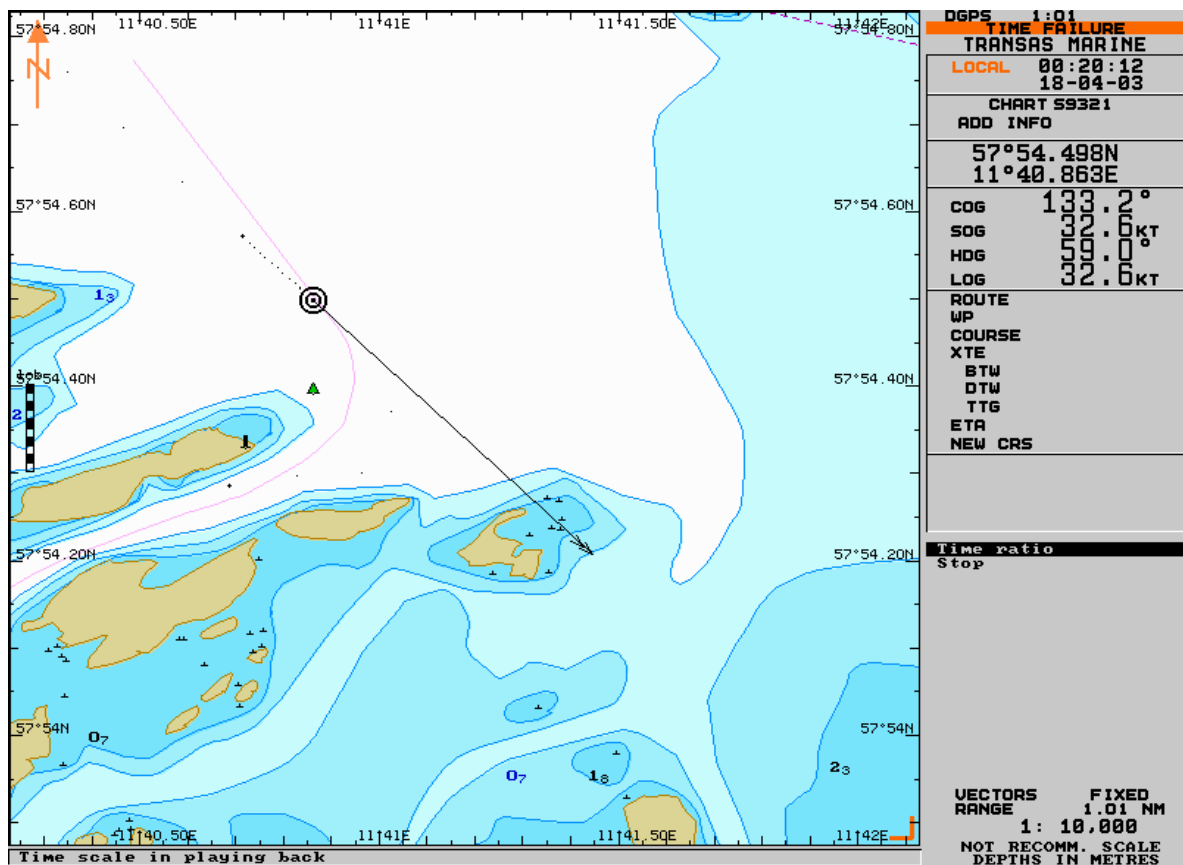
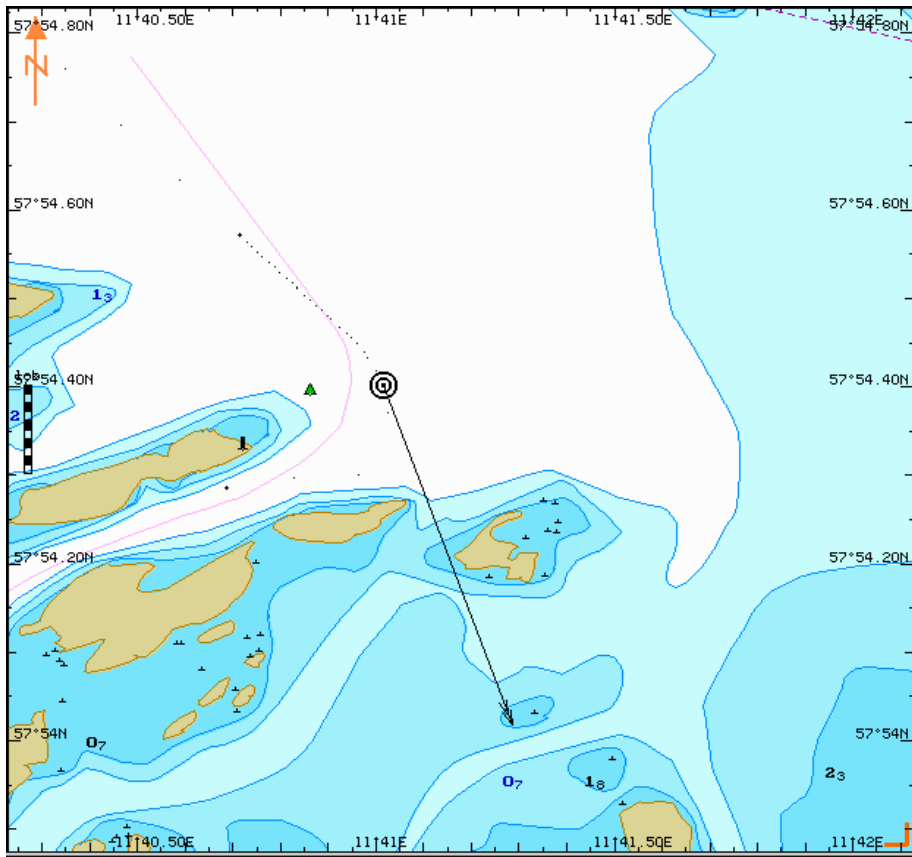
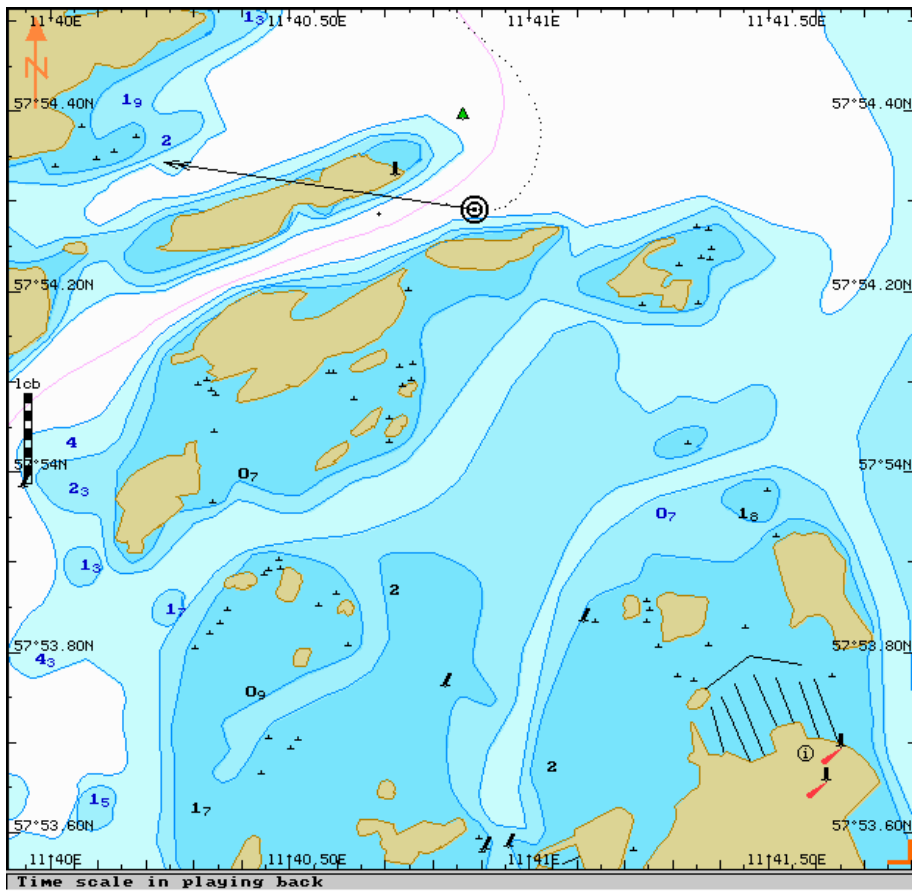
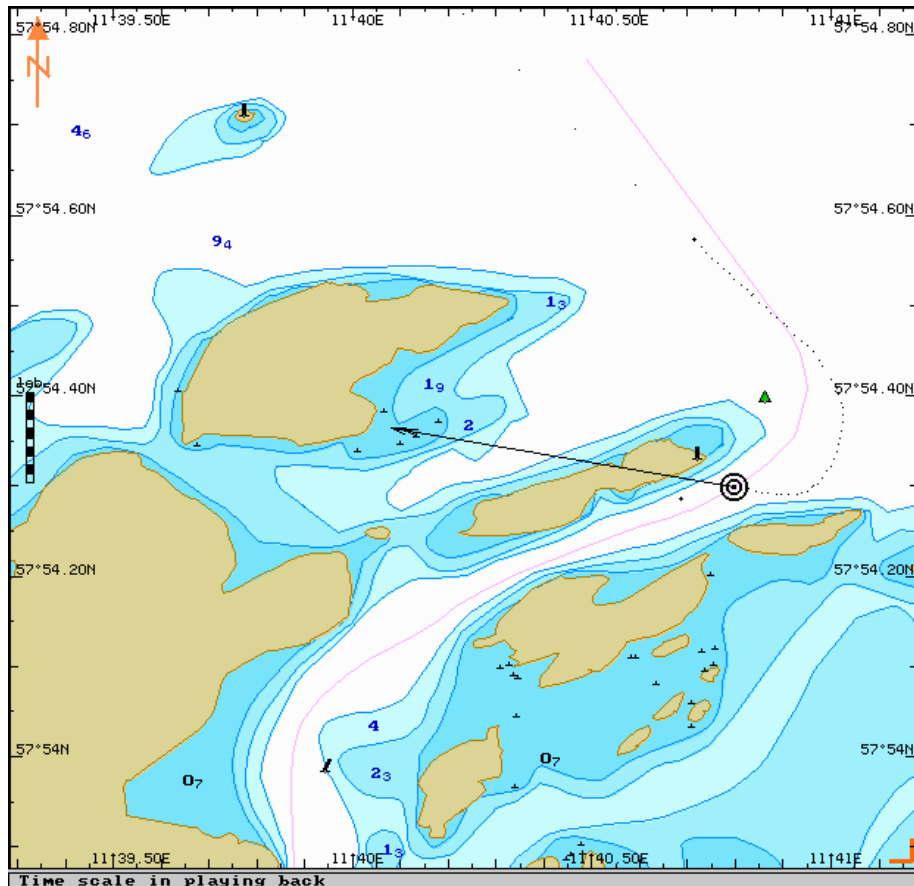
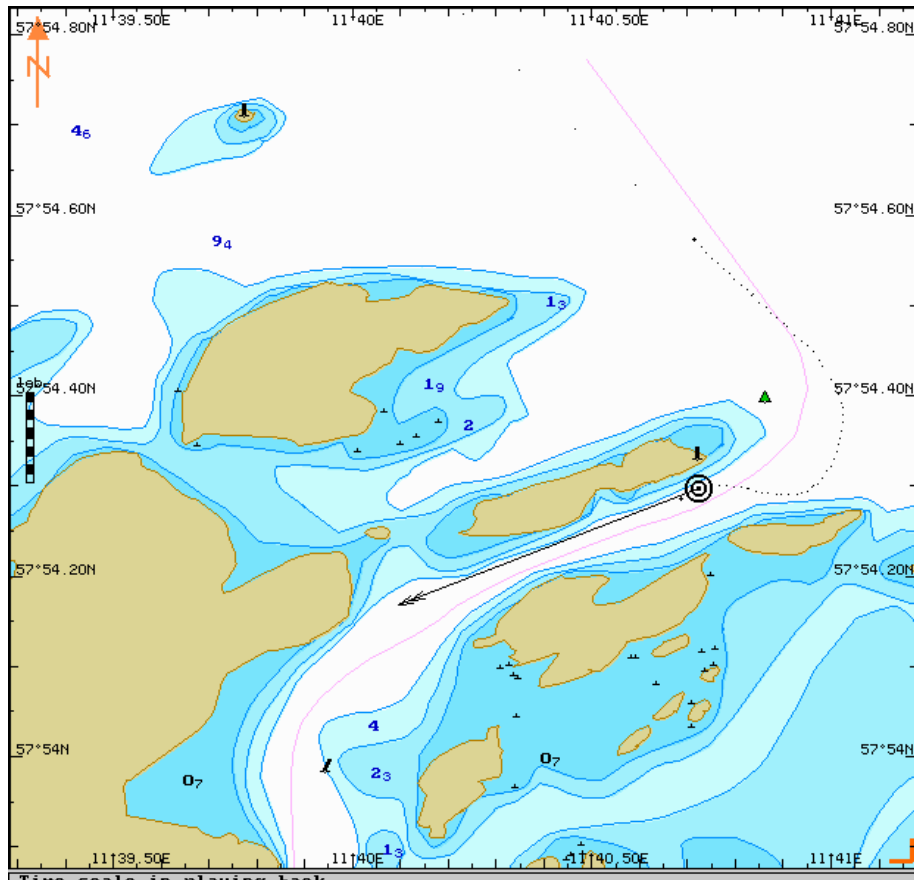
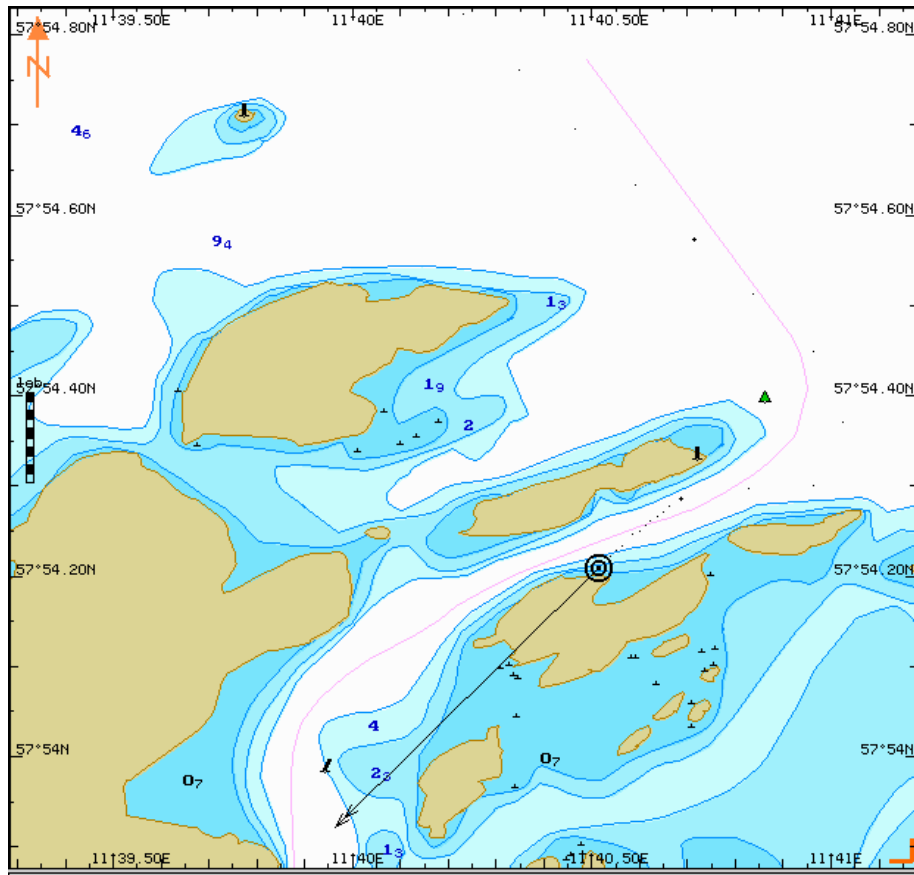
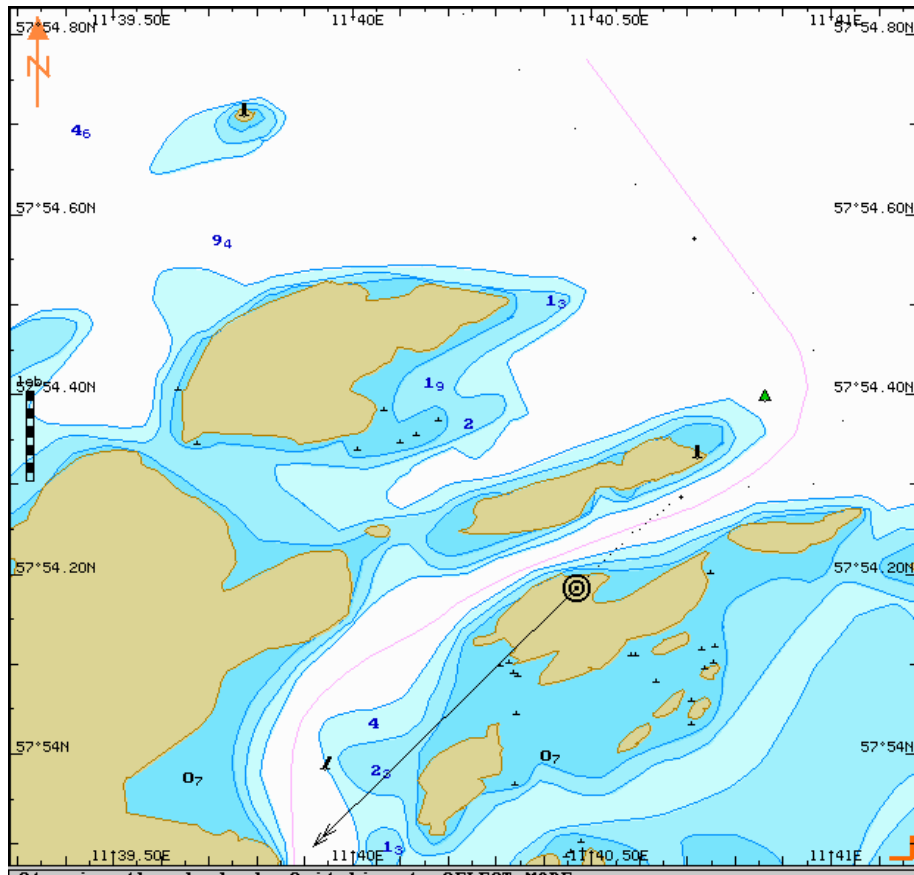
**Bilaga 1**

Spåret, de i navigationsdatorn loggade och lagrade positionerna, har tagits fram, se bilaga 1. SHK noterar att båten i den första giren kommer nära land vid St Brorn och därefter lika nära vid L Brorn för att efter babordsgiren ligga på en kurs som är 10-15 grader för mycket åt babord tills man går på grund.

Enligt föraren pekade stävstreckets på radarn rätt, dvs. mitt i sundet efter första undanmanövern. Sedan har båten legat i en svag gir för att hamna vid andra undanmanövern.

Farten är enligt datorn 32,5 knop vid förloppetets början, minskar något i girarna och är 31,5 knop vid grundstötningen.
