Statens haverikommission
Swedish Accident Investigation Board

Rapport RL 2004:20

Olycka med helikopter SE-JUL vid Universitetssjukhusets helikopterflygplats i Linköping, Östergötlands län, den 5 juni 2003

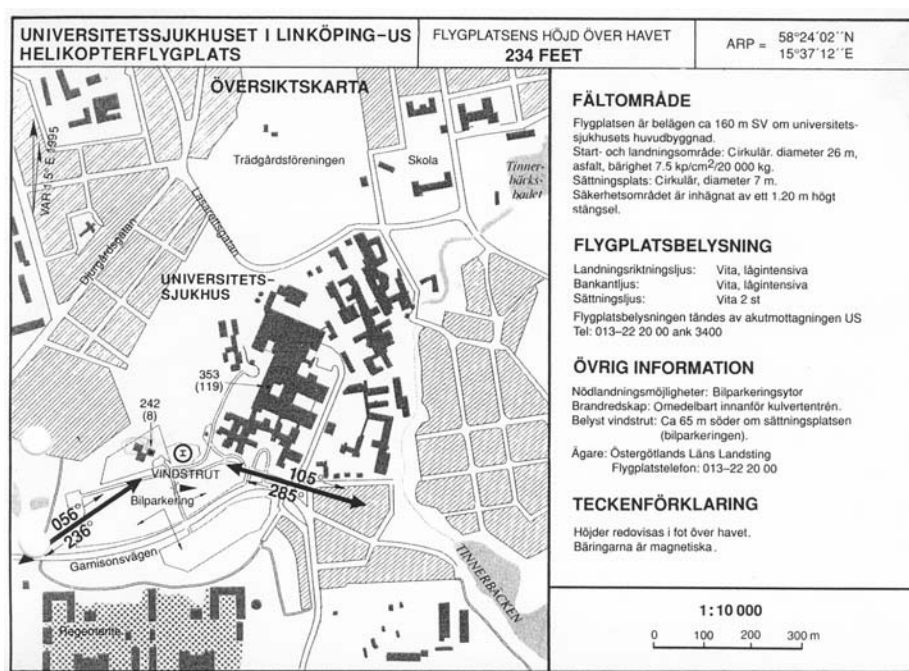
Situationsplan

Flygplatsen är utförd enligt gällande bestämmelser i BCL-F 2.3 mom. 4 och 5. Den har två start-stigtyor i riktningarna 056°/236° respektive 105°/285°, vilka delvis går över parkeringsplatsen. (Se nedanstående flygplatskarta.) Vid tiden för olyckan tjänstgjorde sjukhusets säkerhetschef som flygplatschef och det var denna instans som rapporterade olyckan till Luftfartsinspektionen.

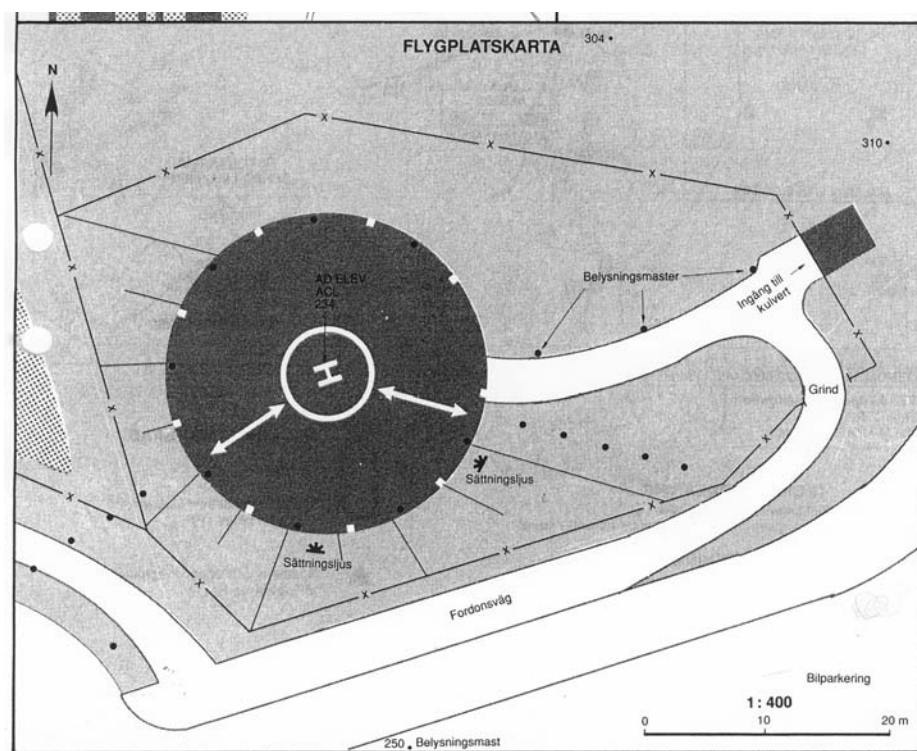
Flygplatskarta

Inflygnings- och flygplatsbelysning tänds och släcks från sjukhusets alarmcentral. Rödblänkande varningsljus för vägtrafikanter på "Fordonsvägen" längs flygplatsstängslet tänds och släcks från sjukhuskulverten eller från akutmottagningen. En belyst vindstrut är placerad ca 65 m söder om sättningsplatsen.

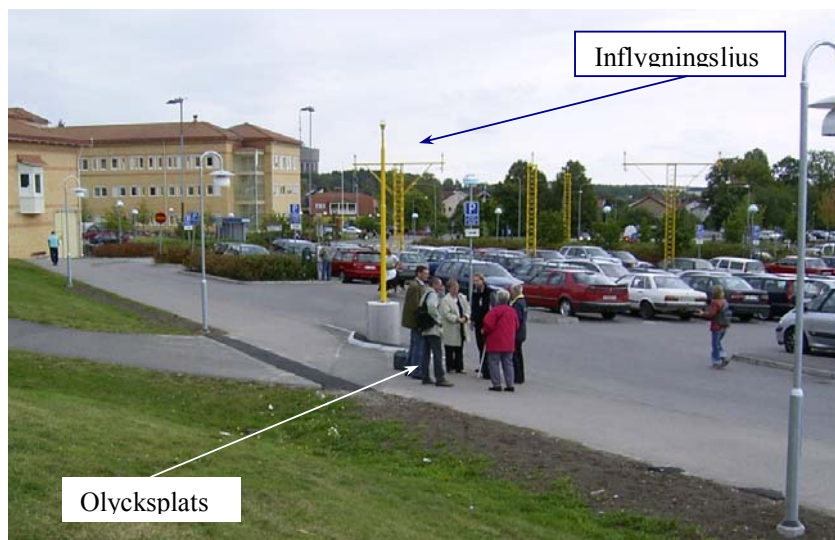
Olyckan inträffade på en stenlagd gångväg belägen mellan helikopterflygplatsen och bilparkeringen. När kvinnan blåstes omkull befann hon sig ungefär 25 m från flygplatsstängslet och i stort sett under inflygningsbanan från sydost. (Se nedan.)

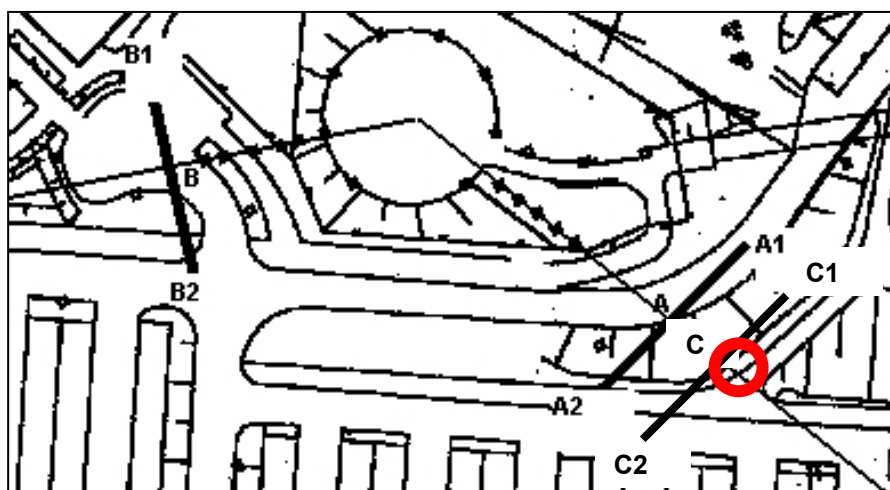
Sju landningar med olika profiler i de två landningsriktningarna genomfördes. Vid inflygningarna från sydost var försökspersoner utplacerade på två parallella linjer med ca 10 meters mellanrum, vinkelräta mot inflygningsbanan. På varje linje stod tre personer med ungefär 10 meters mellanrum. (Se markeringar A, A1...C2 i figur nedan.) Platsen där olyckan inträffade har markerats med en röd cirkel. Vid inflygningarna från sydväst stod försökspersonerna utplacerade utefter endast en linje.

Generellt konstaterades att de vindkrafter som under proven påverkade försökspersonerna i märkbar omfattning framför allt uppstod i samband med helikopterns hovring över landningsplattan före sättningen och inte i samband med helikopterns uppbromsning före hovringen vilket hade förväntats. När helikoptern landade i riktningen 285° påverkades således försökspersonerna av de största vindkrafterna från nordväst. Resultatet av proven redovisas i nedanstående tabell.

Nr	Bedömning					Uppmätt Pos. C/B
	Oberörd	Måttlig påverkan	Kraftig påverkan	Svårt att stå	Omkullbläst	Max/Topp m. m/s
1	C1	A,C,C2	A1,A2			4,8/3,5
2		C,C1,C2	A,A1,A2			7,1/3,5
3	C1	A,C,C2	A2	A1		5,0/3,6
4		A2,C,C1,C2	A,A1			4,7/2,1
5		B,B2	B1			7,3/4,6
6		B1,B2	B			10,0/7,0
7		B1,B2	B			8,0/4,4
