Statens haverikommission
Swedish Accident Investigation Board

Rapport RL 2006:03

**Olycka med flygplanet SE-VAM,
söder om Smålanda flygplats, Alvesta, G län,
den 23 april 2005**

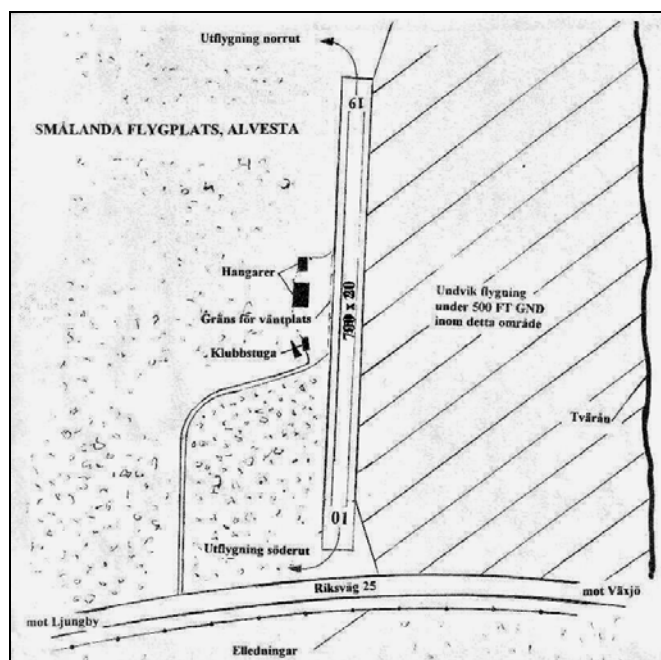
Smålanda flygplats

Flygplatsen drivs av en flygklubb och har en gräsbana i riktningen 010/190 grader och med måtten 700 x 20 meter. Ungefär mitt på fältet väster om stråket finns en uppställningsyta med en klubbstuga och några hangarer.

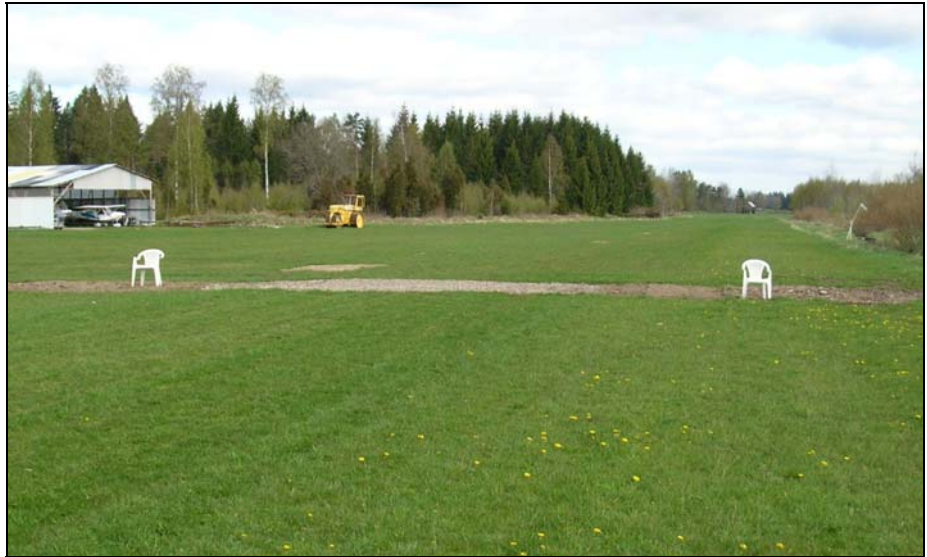
Markering av skada på bana 01

Vid tiden för olyckan hade stråket en lokal skada i gräsytan tvärs banriktningen och ungefär 200 meter från tröskeln till bana 01. För att kunna bruka stråket hade man temporärt reparerat skadan nära banans centrumlinje. Den användbara delen av det skadade partiet var markerad med två trädgårdsstolar som var placerade ca 13 meter från varandra. (Se nedan.)

Ungefär 200 meter in på banan fanns två trädgårdsstolar tillfälligt utplacerade som där begränsade banbredden till ca 13 meter. Bortom detta hinder var stråket ca 500 meter långt.
