**Statens haverikommission**  
Swedish Accident Investigation Board

## ***Rapport RL 2006:04***

**Olycka med flygskärm UP Kantega  
vid Tånga hed, Vårgårda, O län, den 24 oktober 2004**

Dnr L-49/04

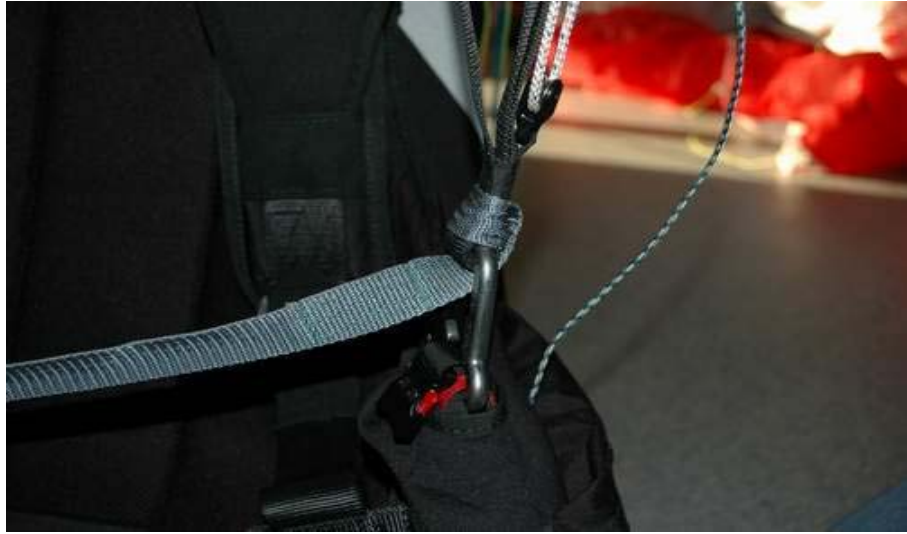
Vid besiktningen efter händelsen upptäcktes att utlösningsanordningens remmar var trädde genom selens nedre karbinhakar, se bild nedan.

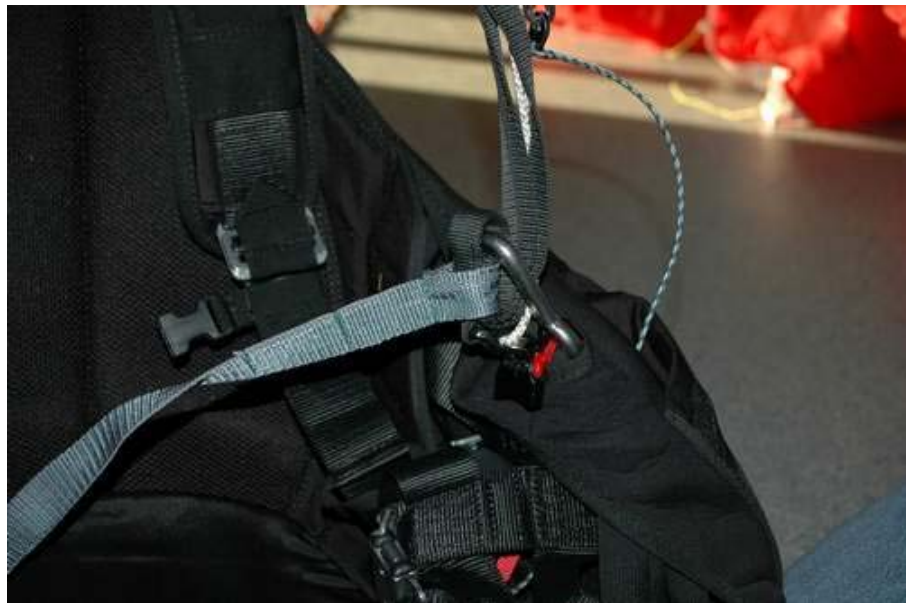
Metoden att trä utlösningsanordningens remmar genom karbinhakarna används ibland för att hindra att dessa remmar glider upp längs selens bärremmar. I det aktuella fallet hade utlösningsanordningens vänstra rem under vinschningen dragits tillbaka genom karbinhaken och på så sätt även dragit selens bärrem genom denna. Se bild nedan.

Olyckan orsakades sannolikt av att utlösningens vänstra del drogs genom karbinhaken under starten och förkortade därmed selens vänstra främre bärrem. Detta var sannolikt orsaken till att skärmen svängde åt vänster. När skärmen svängt åt vänster och vinschen trots det fortsatte att dra upp den blev olyckan oundviklig. Det är, som tidigare framhållits, av stor vikt att startledaren omedelbart sätter sig i förbindelse med vinschföraren och avbryter startförsöket innan skärmen hunnit upp till riskabel höjd om den visar tendenser att skära ut åt något håll.
