Statens haverikommission
Swedish Accident Investigation Board

Rapport RL 2006:02

Olycka med flygskärm Airwave Magic 3 L vid Rörtången, O län, den 15 maj 2005

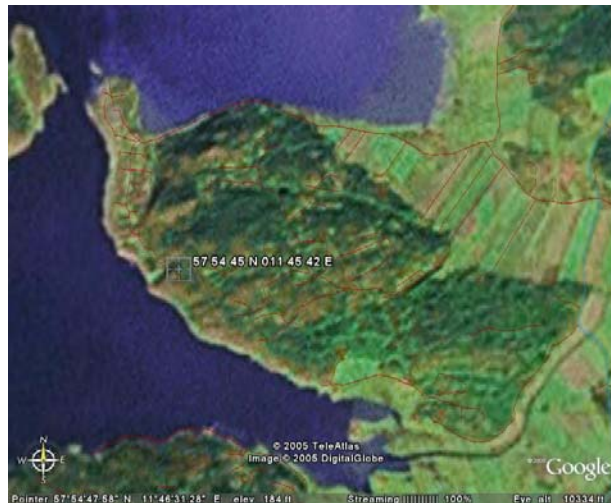
Olycksplatsens koordinater från den GPS-mottagare som medfördes under flygningen.
