Statens haverikommission
Swedish Accident Investigation Board

Rapport RL 2004:15

Olycka med flygplanet SE-YSY på Örestens flygplats, O län, den 27 maj 2003

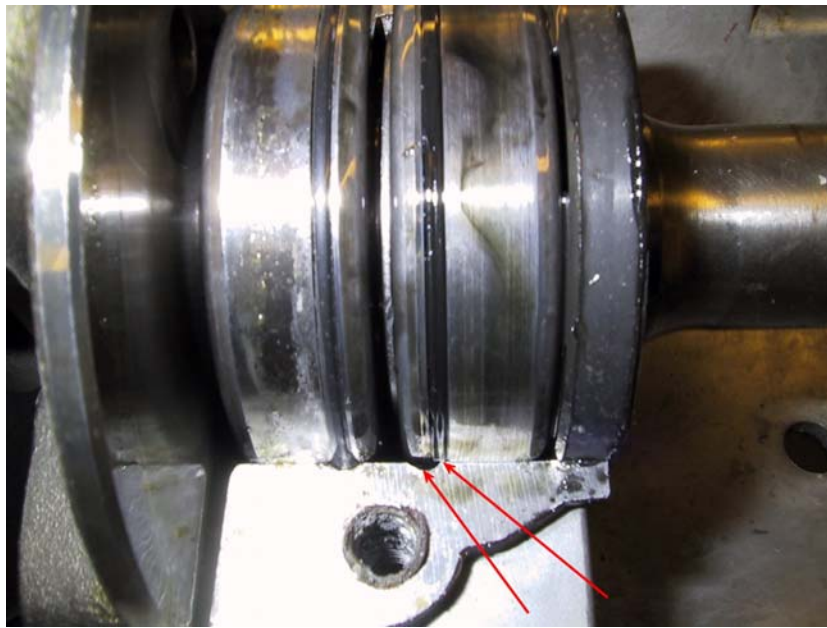
För att om möjligt finna orsaken till oljeläcket demonterades motorn. Vid denna undersökning framkom att det yttre av de två vevaxellagren på tändningssidan flyttat sig ca 1.5 mm utåt. Se bild nedan. Kullagrets ytterring hade dessutom roterat i vevhuset och förorsakat spånbildning som skadat den intilliggande packboxen.

Pilarna visar ytterlagrets förflyttning. Packboxen längst till höger.

Bidragande har varit att det bakre yttre ramlagret flyttat sig i vevhuset och skadat packboxen.

Oljeläckage från den aktuella packboxen synes inte heller vara ovanligt, kontroll av detta skall enligt tillverkaren ingå i daglig tillsyn. Vid 150-timmarsstillsyn skall packboxen besiktigas särskilt.
