**Statens haverikommission**  
Swedish Accident Investigation Board

## **Rapport RS 2004:01**

**Olycka med fartyget M/T NEPTUNUS  
öster om Hjulstabron i Mälaren, C län,  
den 14 september 2002**

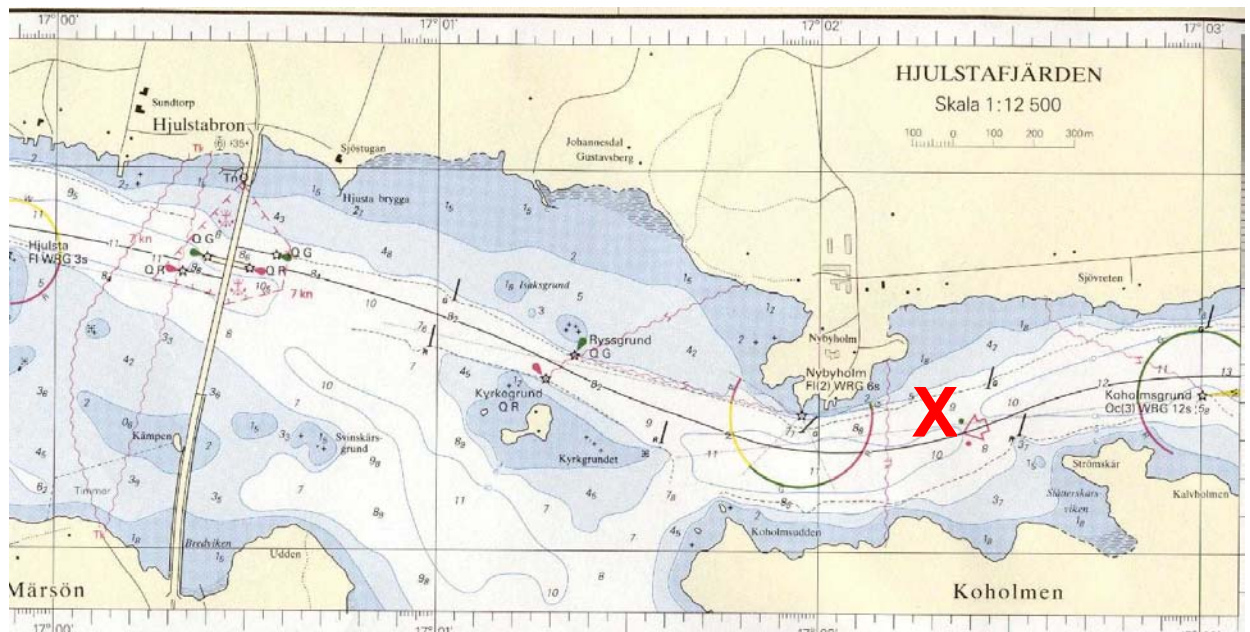
Fig. 3 Utdrag från svenskt sjökort 113, special över Hjulstafjärden

Grundstötningsplatsen är belägen cirka 1M öster om Hjulstabron, mellan fyrarna Koholmsgrund och Nybyholm. Farleden, som i det aktuella området går i ost–västlig riktning, är utmärkt med såväl flytande som fasta sjömärken.

Efter passage av Koholmsgrund svänger leden något babord, för att först passera mellan ett nytt prickpar, och sedan leda söder om fyren Nybyholm och dess gröna prick.

Den gröna prickken söder om Nybyholm skall vara placerad cirka 40 m från fyren och även den klart markera den ramade 7,6 meterskurvan. Vid Nybyholm finns inget sjömärke som markerar den södra begränsningen av farleden. Leden svänger här styrbord för passage mellan fyrarna Ryssgrund och Kyrkegrund och därefter förbi Hjulstabron.

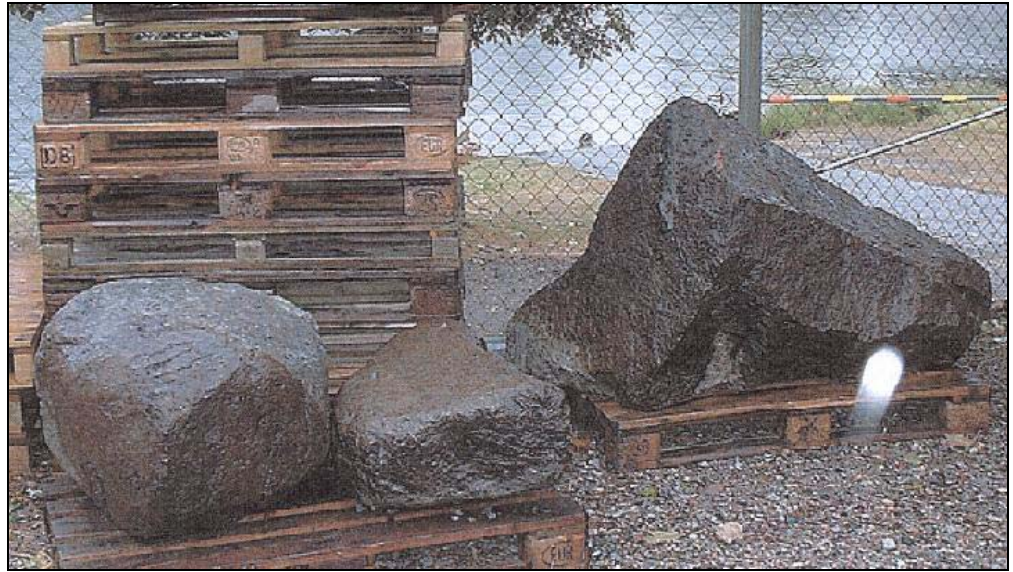
Fig. 6 Fotografi på de stenar som togs upp från havsbotten

Efter det att stenarna tagits upp ramades området åter igen. Med ramstocken på 7,70 m fick man åter bottenkontakt på två ställen. Den ena av dessa platser klarramades sedan till 7,60 m och den andra till 7,65 m utan bottenkontakt.

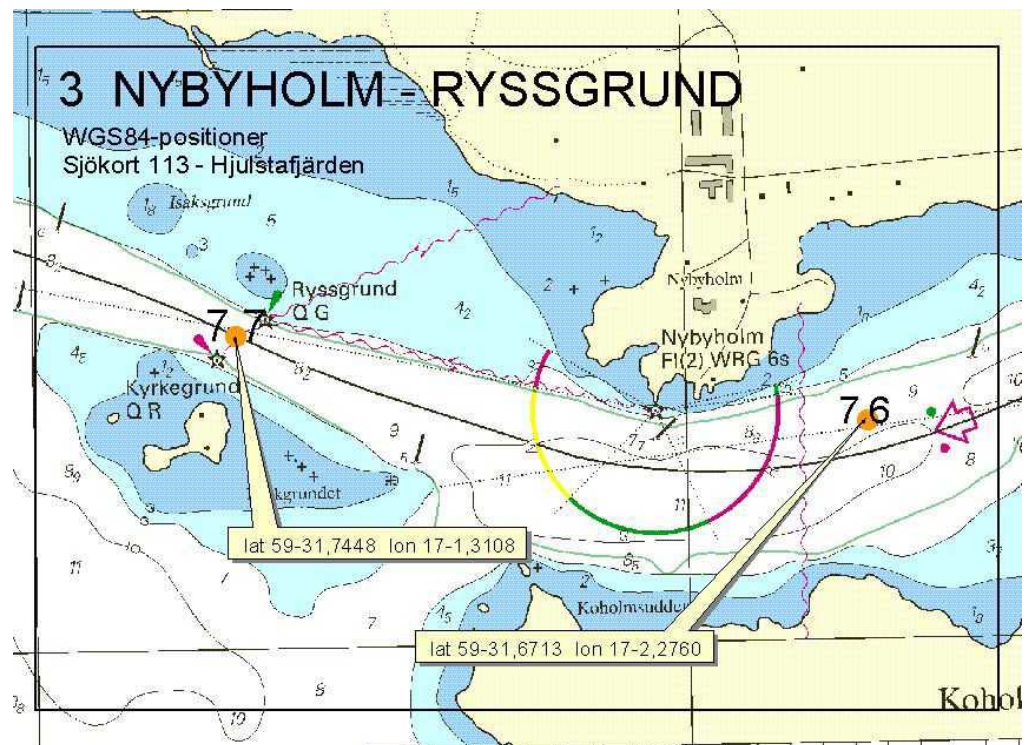
Fig. 7 Specialkartan

Med underlag från de nya sjömätningarna färdigställde Sjöfartsverket en "specialkarta" som visade djupet i det aktuella farledsavsnittet. Specialkartan distribuerades bl.a. till lotsarna i trafikområdet.
