Statens haverikommission
Swedish Accident Investigation Board

Rapport RL 2004:08

**Olycka med flygplanet SE-XUD
vid Lönnslätt, Tjustorp, M län, den 28 augusti 2003**

Dnr L-45/03

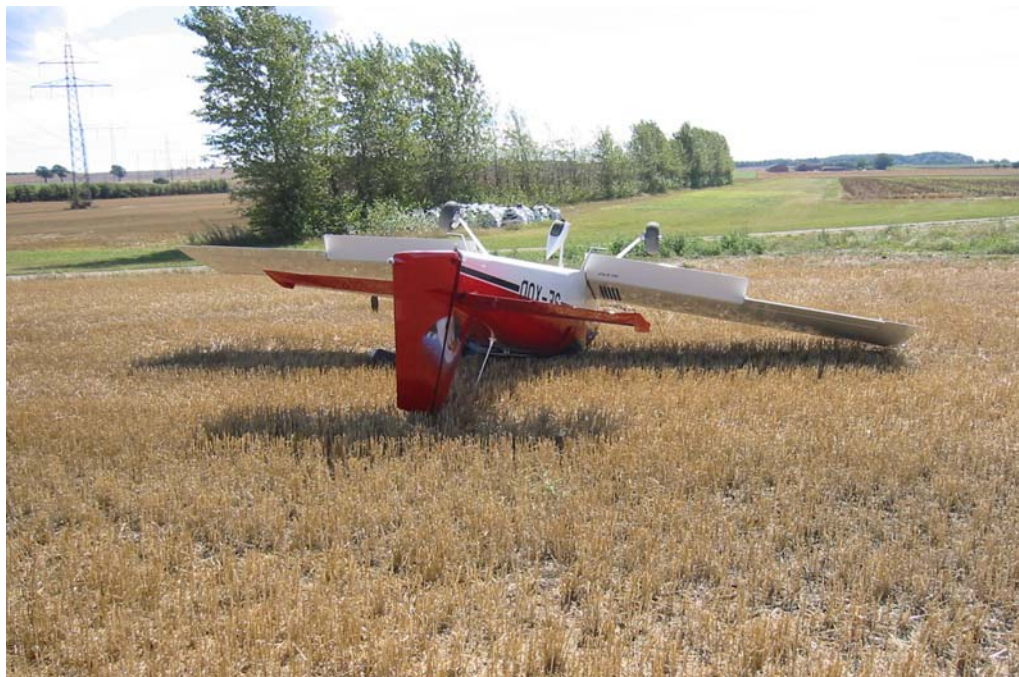
När flygplanet nått banans slut var farten nere i ungefär 30 km/h, men när nivåskillnaden mellan väg och stubbåker passerades, högg noshjuls-gaffeln fast i kanten. Gaffeln böjdes bakåt varvid noshjulsbenet fick markkon-

takt och bromsade upp flygplanet så att det ställde sig på nosen och långsamt tippade över till ryggläge. Föraren, som var oskadd, kunde själv lämna vraket.

Flygplanet fick skador på propeller, huv, flygkropp, vänster vingpets och stjärtparti.

Olyckan orsakades av att landningen planerades på ett för kort fält och att förarens bedömning av möjligheten att utan skador rulla ut på stubbåkern var felaktig.
