Slutrapport RL 2019:01

**Olycka på Hagfors flygplats den
den 22 april 2018 med flygplanet SE-EHI
av modellen Cessna F172E, opererat av
Hagfors flygklubb.**

Diariernr L-37/18

2019-01-08

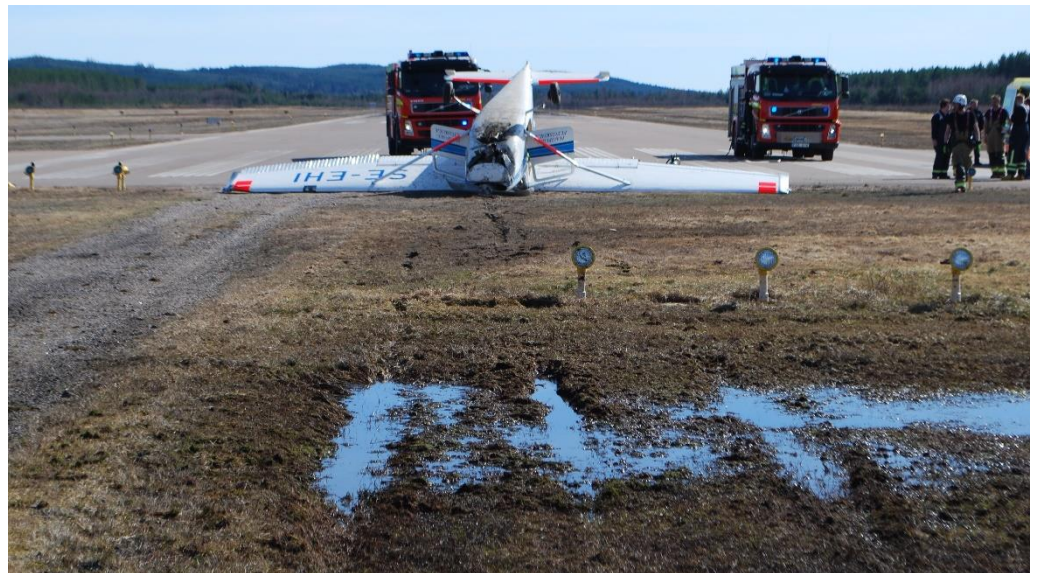
De första markspåren av flygplanet fanns på stråket 50 meter före tröskeln i banans förlängda centrumlinje. Spåren visade att flygplanet träffat marken med båda huvudställen samtidigt och i en relativt horisontell tippvinkel. Marken i detta område var vattendränkt och mjuk (se figur 1).

Spåren efter propellerbladen visade att de roterade med kraft i samband med nedslaget. En belysningsarmatur till en s.k. baret i inflygningsljussystemet var avbruten.

Figur 1. Olycksplatsen med markspår av flygplanet. Foto: Räddningstjänsten i Hagfors kommun.

Den relativt hårda markkontakten i kombination med att stråket var mjukt och vattendränkt medförde att noshjulet sjönk ned i markytan och bröts av. När nosen sedan tog i marken ledde detta till att flygplanet tippade över på rygg.

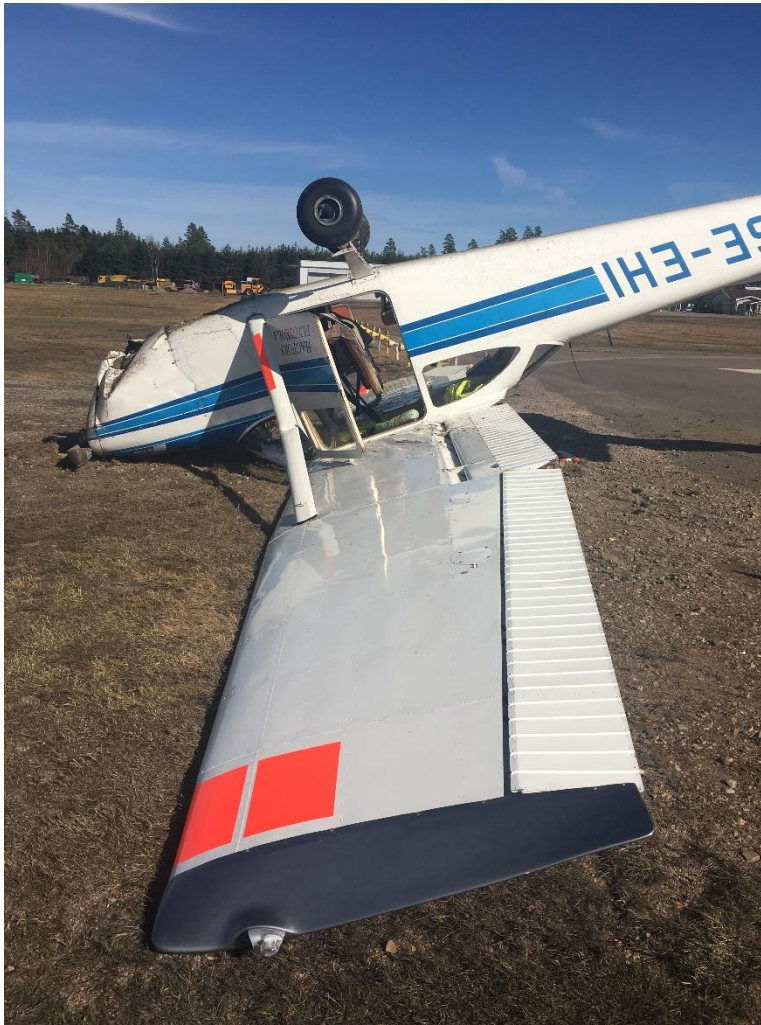
Flygplanet fick betydande skador, främst på vingarna och fenan. Noslandstället var avbrutet ur sin infästning i flygplanskroppen (se figur 2). Propellerbladen hade kraftiga hack på de yttre delarnas framkanter (se figur 3).

Figur 2. Flygplansvraket. Foto: Polisen.

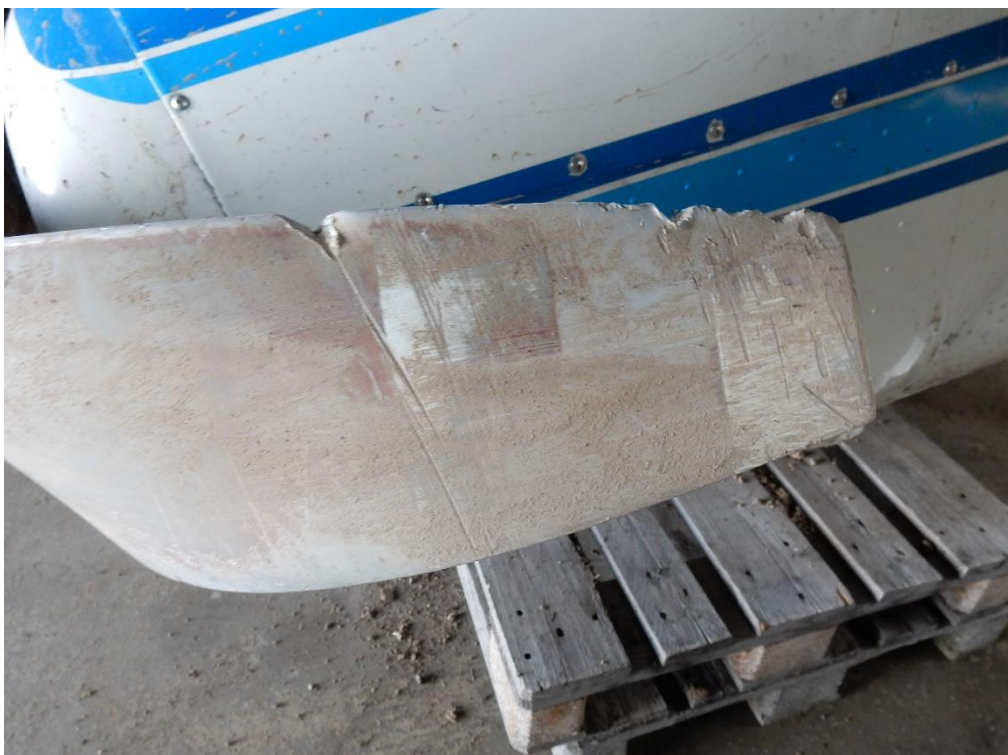
Figur 3. Skadat propellerblad med kraftiga hack.

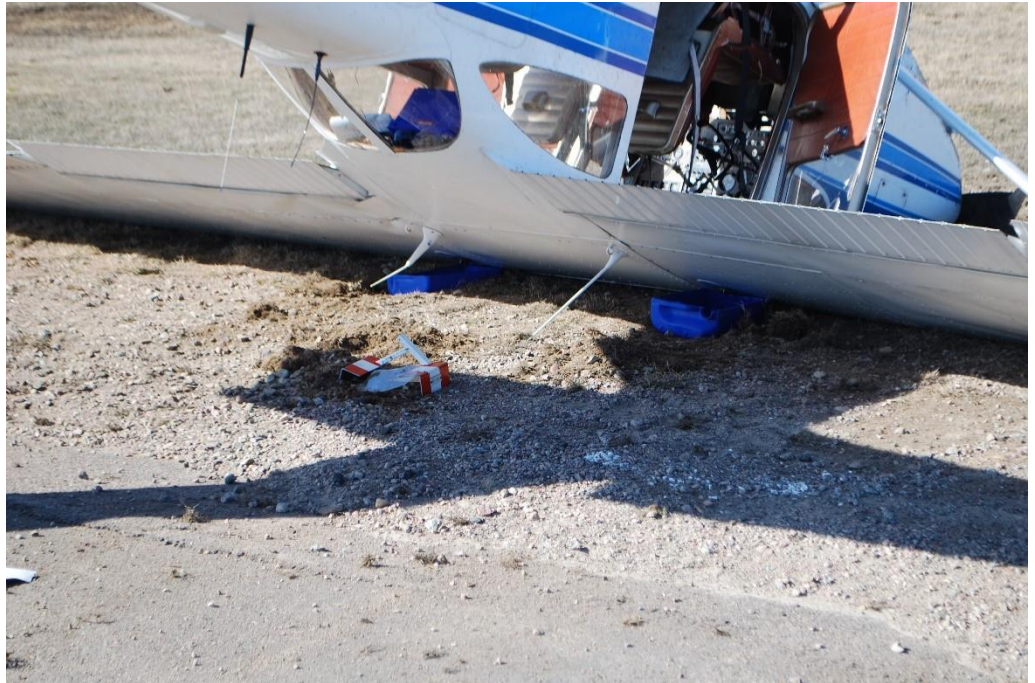
Vingklaffarna var i infällt läge (se figur 4).

Figur 4. Vingklaffarna i infällt läge. Foto: Räddningstjänsten i Hagfors kommun.

Bilder av flygplanet tagna kort tid efter olyckan visar dock vingklaffarna i ett helt infällt läge. Även det sätt på vilket undersidan av vingarna kontaminerats med jord och gräs talar starkt för att klaffarna sannolikt var i helt infällt läge vid markkontakten. En möjlig förklaring till detta är att klaffarna av någon anledning fällts in oavsiktligt eller omedvetet under den senare delen av finalen.

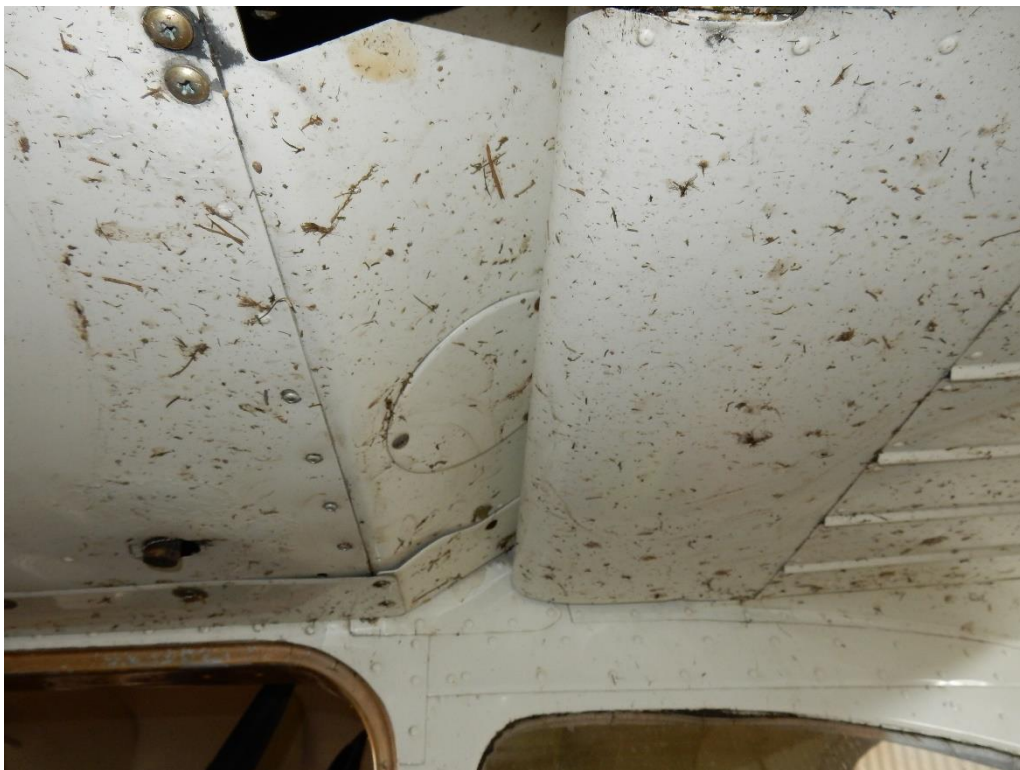
På vingarna och vingklaffarnas undersida fanns rester av jord och gräs (se figur 5). Vid undersökningen fälldes vingklaffarna ut till 30 graders landningsläge. Den vingyta som klaffarna täcker i infällt läge hade inga jord- eller gräsrester utan var ren. (se figur 6).

Figur 5. Vingklaffarna i infällt läge.

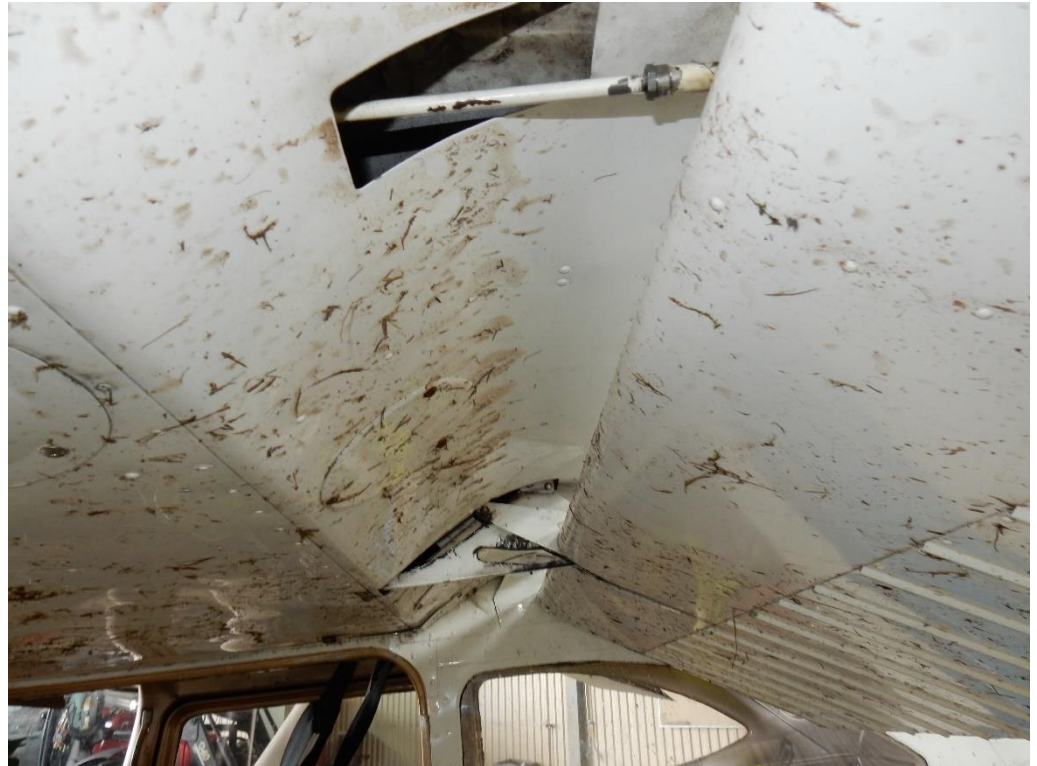
Figur 6. Vingklaffarna i 30 graders landningsläge.

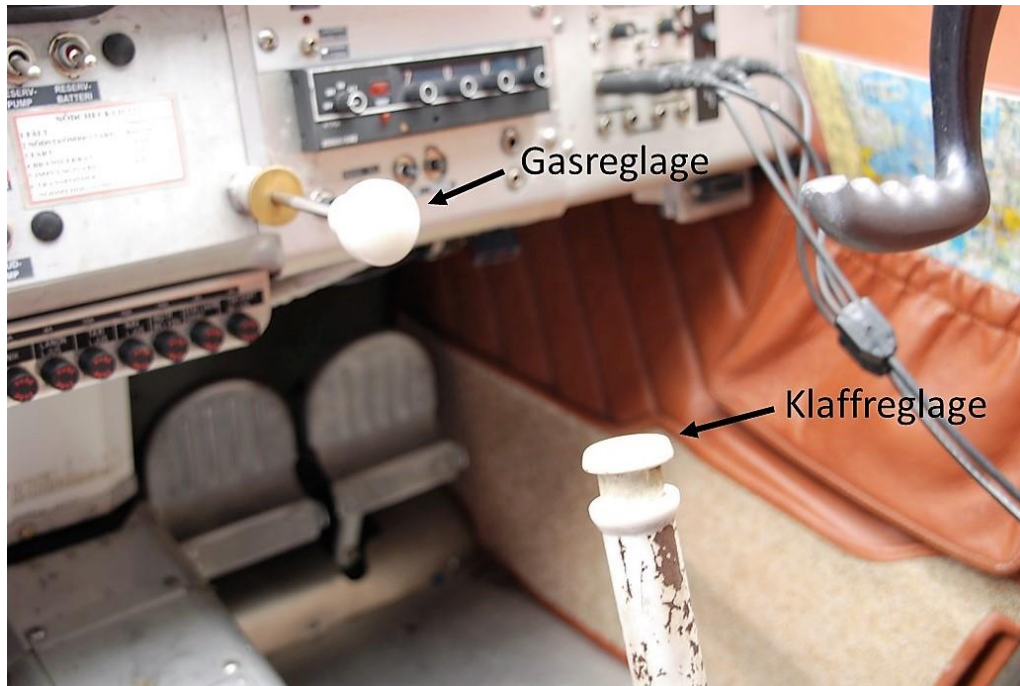
Vid 30 graders landningsläge befinner sig klaffreglaget i ett nästan vertikalt läge och 14 centimeter bakom gasreglaget när detta befinner sig i tomgångsläge (se figur 7). Det noterades att det är lätt att oavsiktligt vidröra klaffreglaget med armen när man manövrerar gasreglaget i detta läge.

Figur 7. Klaffregelagets position relativt gasregelaget med vingklaffarna i 30 graders nedfällt läge. Bilden är tagen i en Cessna 172, men i en annan flygplansindivid än det aktuella olycksplanet.
