Statens haverikommission
Swedish Accident Investigation Board

Rapport RJ 2004:02

Kollision mellan resandetåg 8541 och vagnuttagning 76368 vid Hok, F län, den 16 juni 2003

Tillbud med tåg 6196 vid Torup, N län, den 1 juli 2003

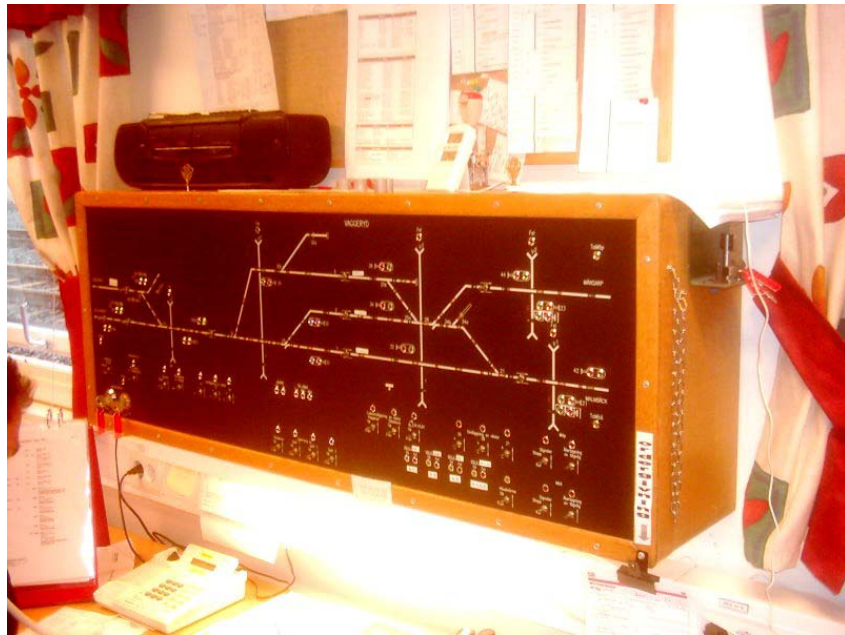
Ställverkspanelen i Vaggeryd

Vid mellansignalerna mellan växeln till/från Stödstop och bangården vid plattformarna finns inga växlingsdvärgsignaler, vilket innebär att tågklarerare-

ren måste ge växlingsrörelser muntligt tillstånd att passera dessa signaler i ”stopp”.

Banverket har efter olyckan installerat en påminnelsefunktion K15 i ställverket i Vaggeryd. Funktionen innebär att en särskild vippströmställare måste manövreras för att en utfartssignal ska ställas till ”kör”.

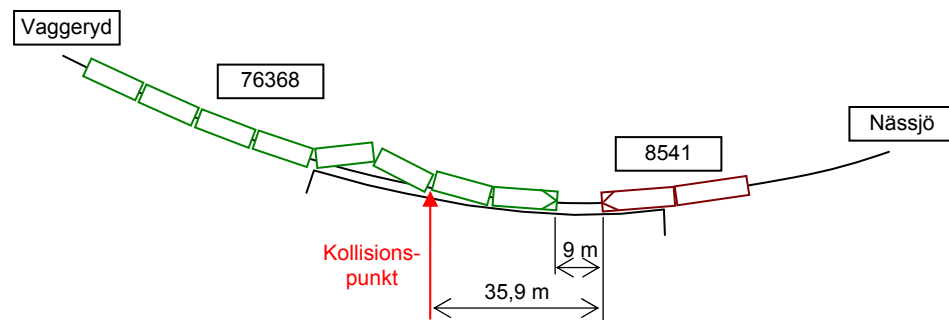
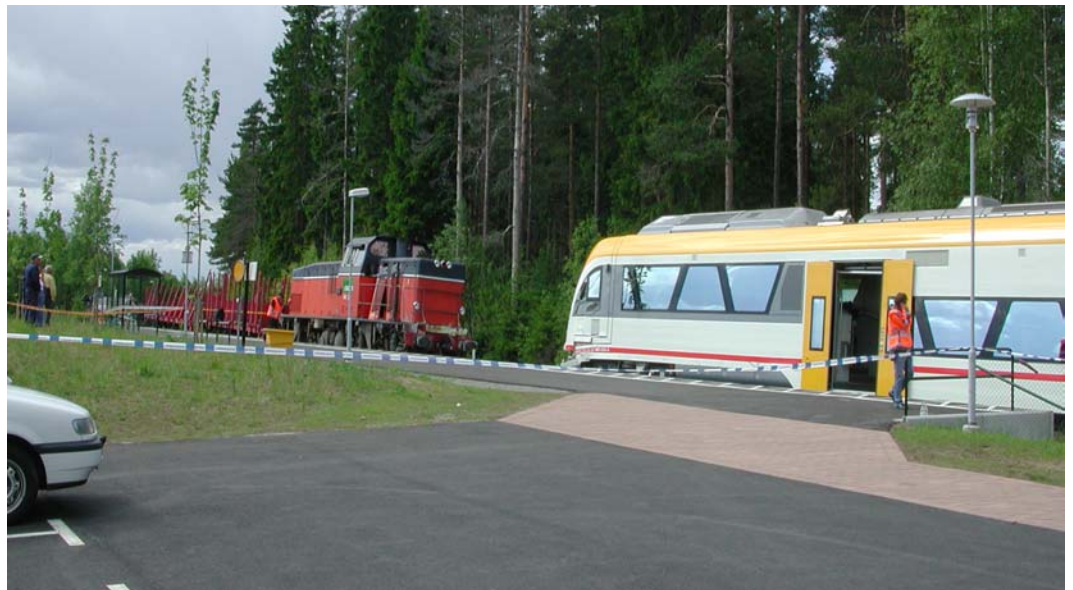
Tågen efter kollisionen

Vid sammanstötningen trycktes motorvagnen ca 35 m bakåt och 16 personer i tåget skadades. Motorvagnen och dieselloket i vagnuttagningen fick omfattande skador och tre av godsvagnarna spårade ur.

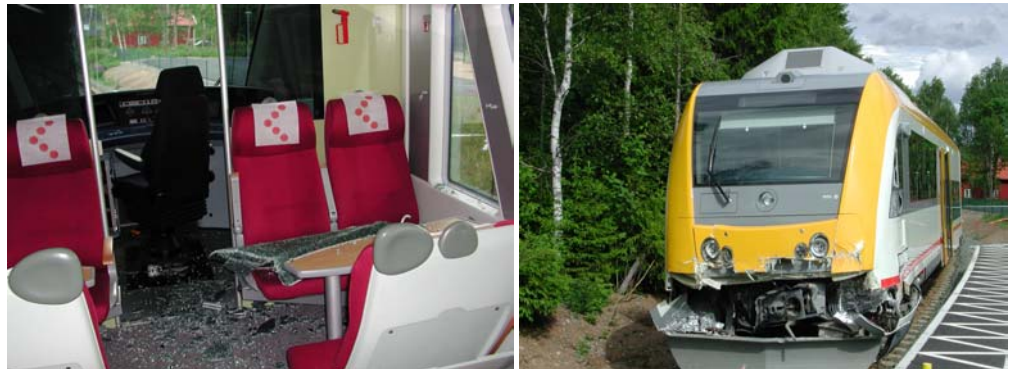
Bilder av Itino-motorvagnen efter kollisionen

Några heltäckande krav på inredningens utformning m.m. för resandefordon med tanke på passagerarnas skydd vid olika olyckstyper torde inte finnas.

Det finns normer för infästning av t.ex. stolar och dess fästskenor. Däremot torde några normer för hur inredning m.m. ska konstrueras för att passagerare ska skyddas mot skador av kringflygande bagage och andra lösa föremål vid en olycka inte finnas. Inte heller torde det finnas bestämmelser för hur olika inredningsdetaljer ska vara utformade för att inte åsamka passagerare onödiga skador vid en olycka.

- Banverket säkerställer kommunikationen mellan förare och tågklarerare m.fl. vid trafikering av tam-banor. *(RJ 2004:2 R8)*
- normer tas fram för fordonsinredningar så att skadebringande konstruktionsdetaljer kan elimineras. *(RJ 2004:2 R9)*

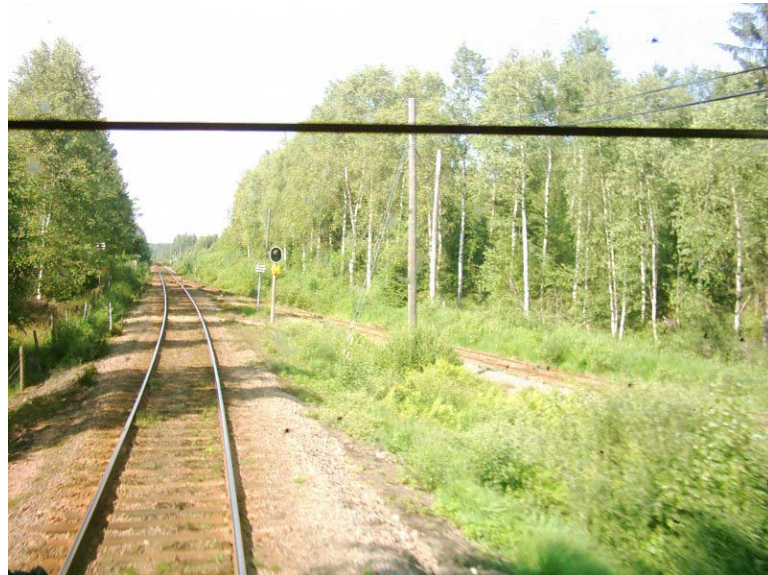
Vidare var tågankomstsignalen i riktning från Hyltebruk inte i funktion.

Utfarten från Torup i riktning mot Landeryd. Från höger kommer spår 30 från Hyltebruks-hållet. Den efter tillbudet uppsatta enskeniga utfartssignalen före växeln ses i mitten av bilden.

Efter tillbudet har Banverket, i avvaktan på att bygga till ställverket med K15-manövrerade utfartssignaler i båda riktningar ut från triangelspåret, tagit i bruk enskens, ständigt stoppvisande, utfartssignaler. Dessa placerades före utfartsväxeln i respektive riktning på spår 30.
