## **Rapport RL 2004:35**

### **Olycka med flygplanet SE-CXE vid Skokloster, Uppsala län, den 11 juni 2004**

Dnr L-14/04

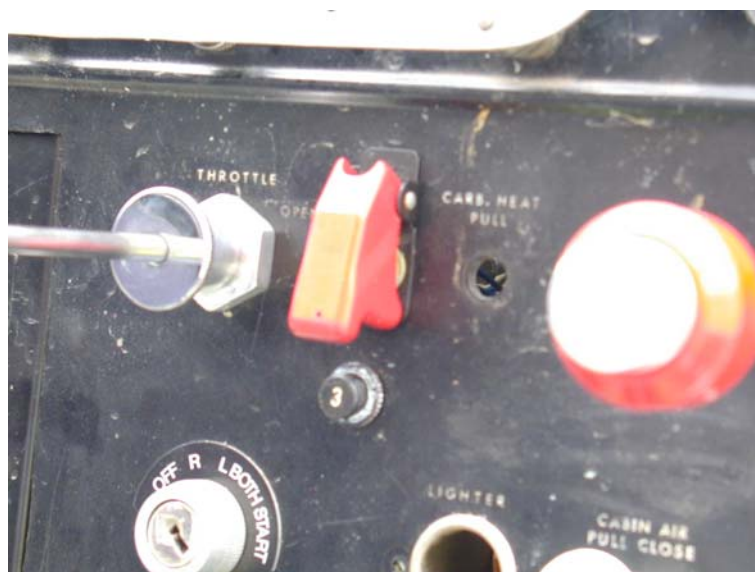
Det aktuella flygplanet är utrustat med amfibieflottörer vars landningsställ manövreras av en hydraulcylinder i vardera flottören. Hydraulcylindrarna kan påverkas antingen av en handpump eller av en elektrisk pump med omkopplaren belägen bredvid gasreglaget på flygplanets instrumentbräda. Omkopplaren är skyddad av en fjäderbelastad kåpa för att den inte skall manövreras oavsiktligt. Se bild nedan.

Skyddskåpan, märkt EATON MS25224-1, är enligt databladet avsedd för tvålägesomkopplare av AN-typ med längre arm än den aktuella. Vid en sådan installation låser kåpan omkopplarmen i nedfällt läge.

I det aktuella fallet har omkopplaren tre lägen, viloläge i mitten och återfjädrande uppåt och nedåt. Inkopplingen är gjord så att landstället fälls ut när omkopplarmen föres nedåt och fälls in när den föres uppåt.

Armen på omkopplaren är så kort att kåpan kan fällas ned över den i viloläget.

Vid undersökningen kunde skavmärken efter omkopplarmen iakttagas på insidan av skyddskåpan. Det kunde även konstateras att omkopplarmen fördes en aning nedåt när kåpan fälldes ned, dock inte så mycket att kontakterna slöts. Vidare befanns skyddskåpan fästplåt vara relativt mjuk och att kåpan utan svårighet kunde vickas i sidled. När kåpan rördes i sidled fördes omkopplarmen momentant ytterligare nedåt varvid kontakterna slöts och hydraulpumpen startade.

Det är sannolikt att föraren, medan han manövrerade planet inför landningen, hade handen på gasreglaget och då av och till oavsiktligt tryckte skyddskåpan över landningsställskontakten åt sidan så att hydraulpumpen startade och i omgångar fällde ut landningsstället.

Olyckan orsakades av att strömställaren till landningsstället oavsiktligt manövrerades.

Bidragande har varit att skyddskåpan och omkopplaren inte var avsedda att monteras tillsammans.
