Statens haverikommission
Swedish Accident Investigation Board

Rapport RL 2005:05

**Olycka med helikopter SE-HRE i
vattnet väster om Fåglarö, AB län,
den 4 augusti 2004**

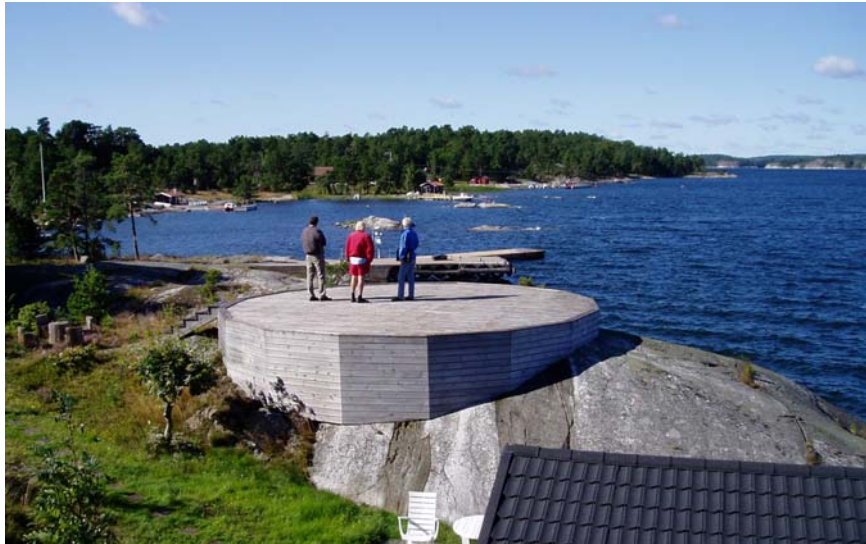
Den planerade landningsplatsen består av en uppbyggd plattform, beklädd med träpanel, placerad på en strandklippa. Plattformen har en cirkulär landningsyta med ca nio meters diameter, belägen ungefär tio meter över vattenytan. Strax öster om plattformen stiger terrängen och övergår från en grässluttning till skog med 20 - 25 meter höga träd. (Se nedan.)

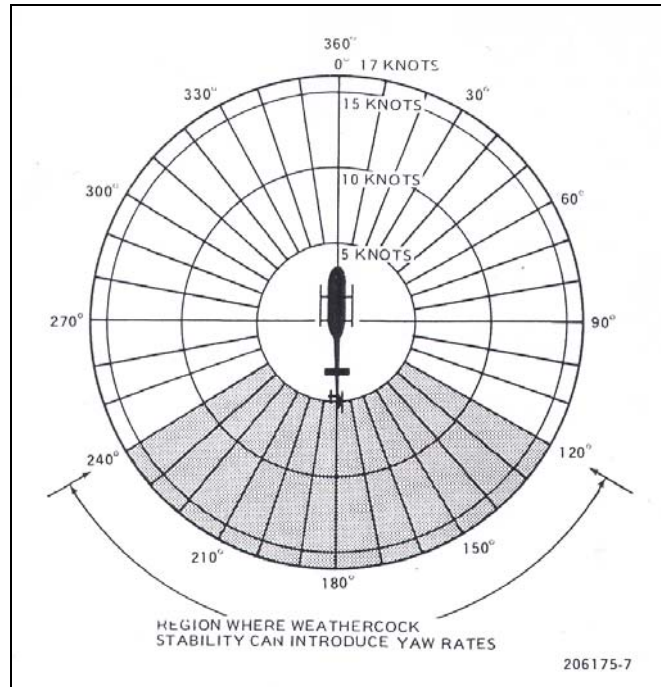
Weathercock Stability

Helikopterns stjärtbom med fena fungerar som en "vindflöjel" som strävar efter att vrida helikoptern mot vinden. Om en helikopter får vinden bakifrån kan en oväntad gir eller ökning av girhastigheten ske.

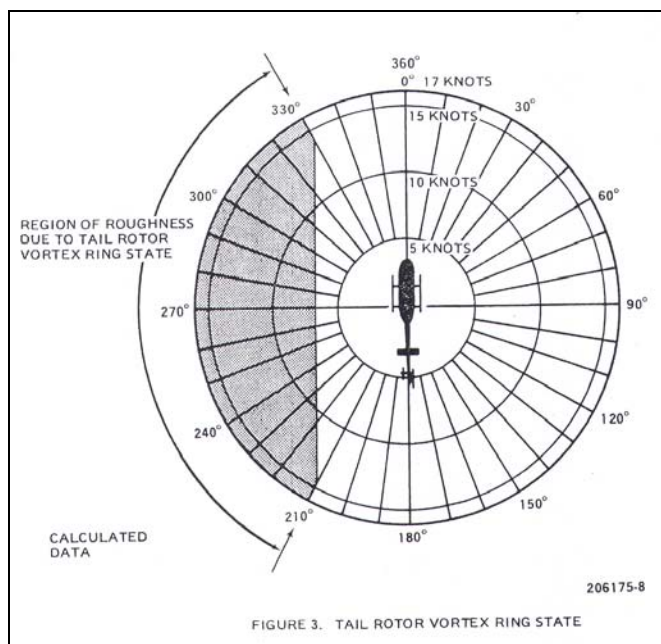
Tail Rotor Vortex Ring State

Sidvind från vänster medför att luftflödet genom stjärtrotorn pressas tillbaka och förorsakar återcirkulation av luften genom rotorn, vilket minskar stjärtrotorns effektivitet.

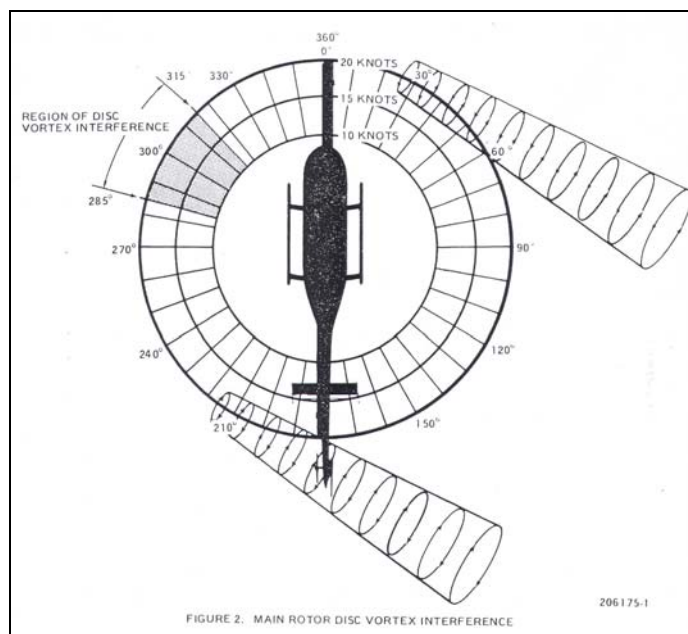
Main Rotor Disc Vortex Interference

Vid vind snett framifrån vänster kan spetsvirvlar från huvudrotorbladen driva bakåt till stjärtrotorn och förorsaka s.k. virvelinterferens, vilket minskar stjärtrotorns effektivitet.

Som framgår av 1.18 är det ett känt fenomen att helikoptrar i vissa fall, vid flygning i låg fart och med högt effektuttag kan råka ut för en s.k. oväntad gir. På den aktuella helikoptertypen är ett av dessa fall flygning med vinden inkommande snett framifrån vänster. Spetsvirvlar från huvudrotorbladen kan då driva bakåt till stjärtrotorn och förorsaka s.k. virvelinterferens mellan huvud- och stjärtrotor. Detta minskar stjärtrotorns effektivitet och kan resultera i att helikoptern plötsligt girar åt höger, utan manövrering från förarens sida (*Main Rotor Disc Vortex Interference*).

Helikopterns flygläge strax före olyckan och den plötsliga högergiren tyder på att helikoptern hamnade just i en sådan situation. Aerodynamisk störning av stjärtrotorfunktionen är därför också den troliga förklaringen till varför föraren inte fick förväntad pedaleffekt när han försökte att hejda giren. Störningen kan ha startat som en virvelinterferens och under giren fortsatt med vind från sidan (*Tail Rotor Vortex Ring State*) och sedan vind bakifrån (*Weathercock Stability*).

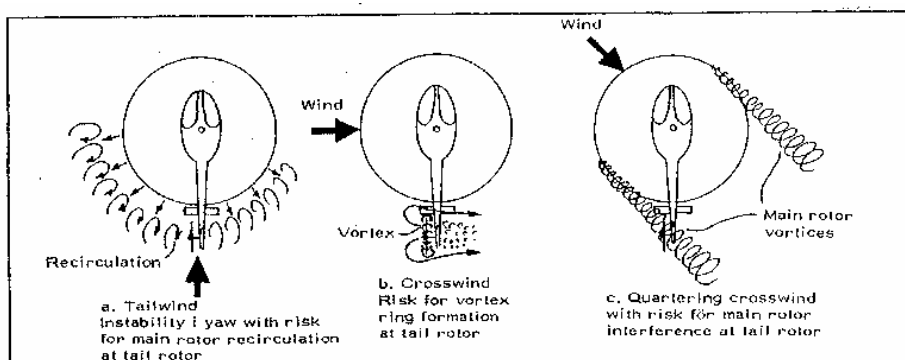
I publikationen "Safe helicopter flight"/Aage Röed-1991, finns problemet illustrerat i nedanstående bild:
