Statens haverikommission
Swedish Accident Investigation Board

Rapport RL 2003:32

***Tillbud mellan flygplanen HB-JAY och SE-ISR
på Stockholm/Arlanda flygplats, AB län,
den 16 december 2002***

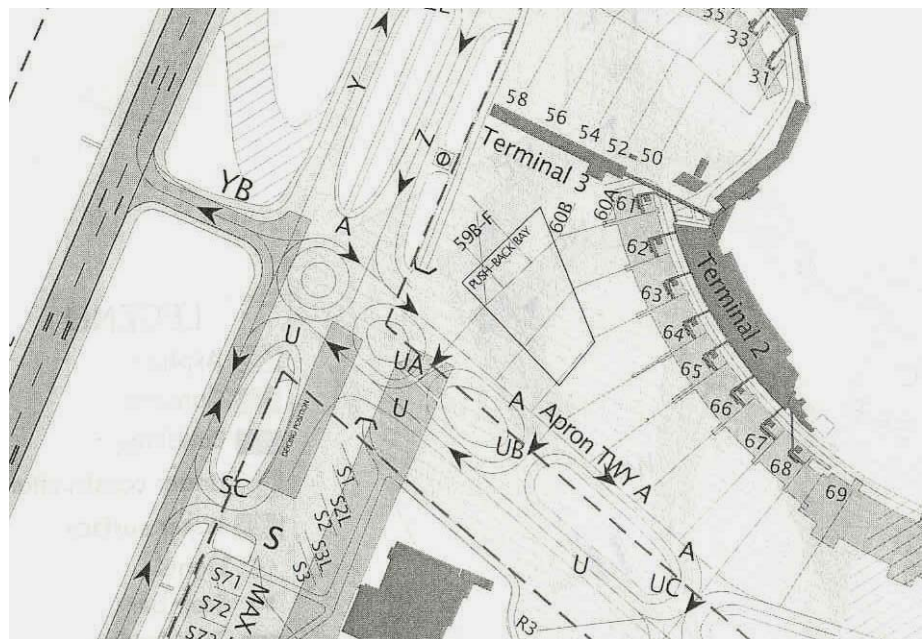
Under tiden landade flygplanet SE-ISR med linjenummer SKX 300 på bana 01L. Efter landningen lämnade flygplanet banan via avfarten YD. När förarna kontaktade GND för taxiinstruktioner fick de instruktionen *"Express 300, morning, taxi to Sierra 75 hold before Alfa"* vilket kvitterades. De fortsatte taxningen via taxiväg ZH och Z söderut mot parkeringsplatsen S 75. Under taxningen bad befälhavaren att den biträdande föraren skulle kupera vänster motor. När flygplanet närmade sig terminal 3 såg befälhavaren från början inte LX1223 på grund av att ett flygplan stod parkerat på plats 59. Han såg däremot ett flygplan som taxade ut från rampen belägen bakom terminalen. Han såg också att en s.k. "marschalbil" var framkörd och väntade på dem bortom taxiväg A, enligt gängse rutin. (Se ritning nedan.)

Från rampen taxade LX1223 efter ett annat uttaxande flygplan på taxiväg A. När LX1223 närmade sig den korsande taxivägen Z, upptäckte den biträdande föraren i det flygplanet, SKX 300 komma från höger utan att stanna. Han skrek "stopp" och befälhavaren fick göra en kraftig inbromsning för att undvika en kollision. Befälhavaren uppskattade att avståndet mellan flygplanen var som minst ca 3 meter.

Uttaxning från Terminal 2 skall enligt AIP³ ske via taxiväg U (se nedan). För att förkorta taxisträckan till starter från flygplatsens norra del är det vanligt att besättningar begär att få taxa ut via taxiväg A, någonting som ofta accepteras av flygledningen. Det uttaxande flygplanet framför LX1223 blev klarerad att taxa ut via taxiväg A utan att ha begärt detta.

- göra en förutsättningslös översyn av flygplatsens taxisystem med avseende på åtgärder för att minska risken för operativa misstag (*RL 2003:32 R1*), samt att

- i samband med markkontroll, normalt alltid klarera flygplan att taxa enligt AIP såvitt inte annan taxiväg särskilt begärs av förare och om situationen så tillåter (*RL 2003:32 R2*).
