**Statens haverikommission**  
Swedish Accident Investigation Board

## **Rapport RL 2003:31**

***Separationsunderskridande mellan  
flygplanen SE-IBX och TS-INC  
i luftrummet norr om Göteborg/  
Landvetter flygplats, O län,  
den 5 november 2002***

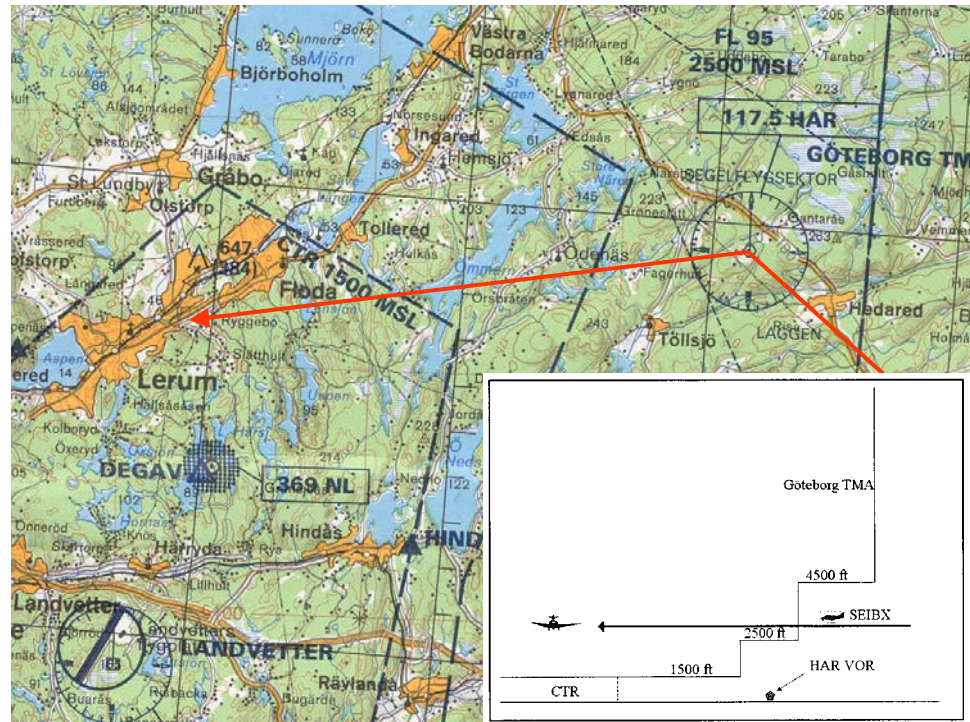
Flygplanet SE-IBX var utrustat för instrumentflygning. Under flygningen mot Göteborg använde förarna VOR-stationen HAR som navigerings referens. De var medvetna om att de måste ha klarering från flygledaren innan de fick flyga in i det kontrollerade luftrummet vid Göteborg/Landvetter flygplats. De uppfattade att flygledaren gav en sådan klarering i samband med att de kontaktade Göteborg kontroll och blev klarerade att fortsätta på 3 000 fots (914 m) höjd eftersom flygvägen till Säve innebar en penetrering av terminalområdet. (Se fig.)

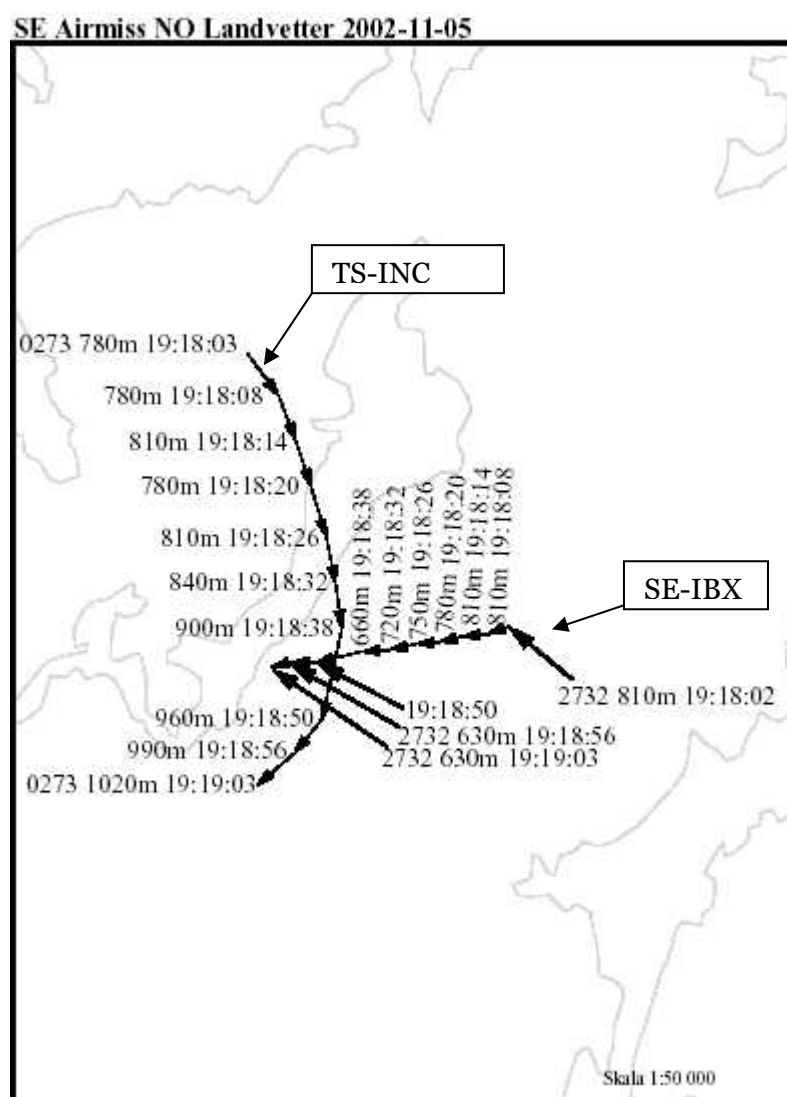
Tillbudet inträffade ungefär 20 km norr om Göteborg/Landvetters flygplats på ca 984 meters höjd över marken. De båda flygplanens färdväg har registrerats av MUST och presenteras enligt nedan.

Anm. Höjderna är baserade på standardlufttrycket 1013,2 hPa och inte korrigerade för aktuellt tryck.

Från registreringen har beräknats att avståndet mellan flygplanen var som minst 117 meter i sidled och ungefär 300 meter i höjdlid vilket inträffade kl. 19:18:42. Flygplanet TS-INC hade då en GS på 320 km/h och påbörjat stigning. Flygplanet SE-IBX hade en GS på 160 km/h och hade påbörjat

höjdminskningen. När de båda flygplanen befann sig på samma höjd 3 000 fot (914 m) var de ca 1 NM (1 852 m) ifrån varandra.
