## *Slutrapport RS 2019:04*

MAKASSAR HIGHWAY – grundstötning  
med efterföljande oljeutsläpp utanför  
Västervik, Kalmar län, den 23 juli 2018

Diariernr S-148/18

2019-07-09

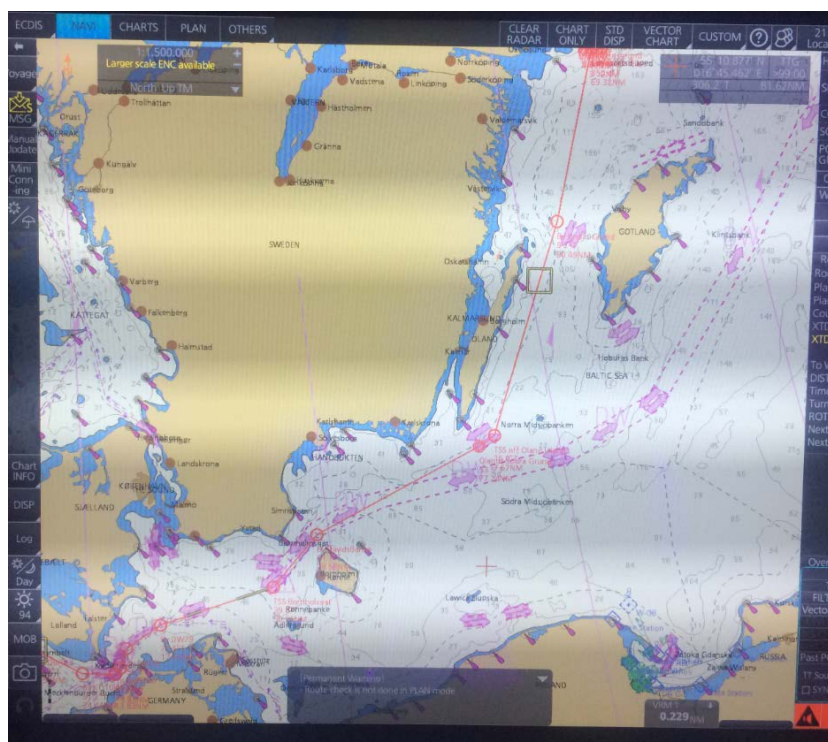
MAKASSAR HIGHWAY lämnade Cuxhaven, Tyskland, den 21 juli kl. 16.00 med destination Södertälje där fartyget skulle ta lots den 23 juli. Fartyget gick med ekonomifart, vilket innebar knappt 14 knop, eftersom det var gott om tid för att nå fram på den utsatta tiden. För att nå mobiltelefonnätet och därigenom till en rimlig kostnad få möjlighet till internetuppkoppling<sup>2</sup> och kunna ringa t.ex. anhöriga, hade besättningen föreslagit avvikelser från den i ECDIS<sup>3</sup> utlagda ruttplaneringen genom att gå nära land i Hanöbukten längs den skånska och blekingska kusten. Denna kursändring accepterades av befäl-havaren, men någon uppdatering av fartygets ruttplanering gjordes inte (se figur 2 och 3).

Figur 2. Rutt i fartygets ECDIS, markerad som den röda, heldragen linjen som bl.a. stryker utmed Ölands östra kust. Detta var den ursprungligen planerade kursen, som fanns i ruttplaneringen.

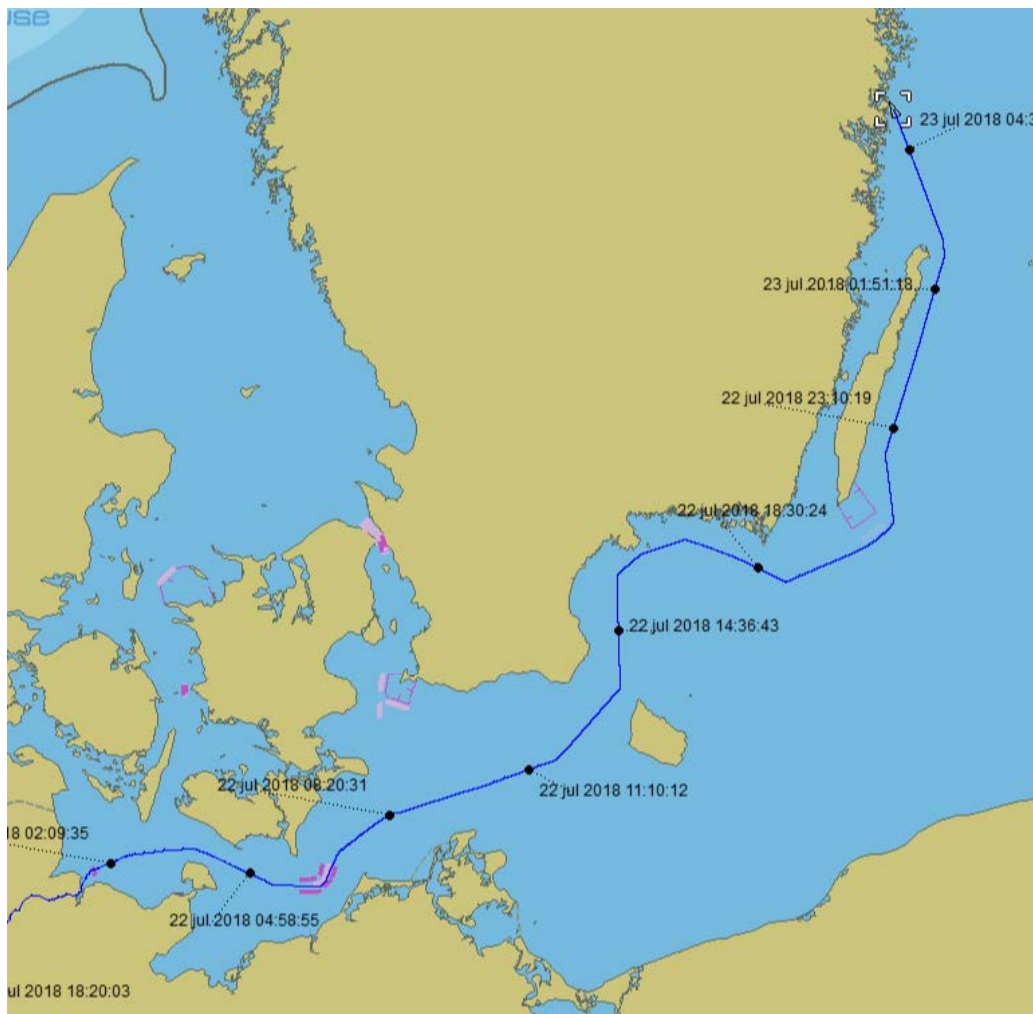
Figur 3. MAKASSAR HIGHWAY:s AIS-spår, dvs. den faktiska färdvägen. Tidsangivelserna är i UTC, dvs. svensk sommartid +2H.

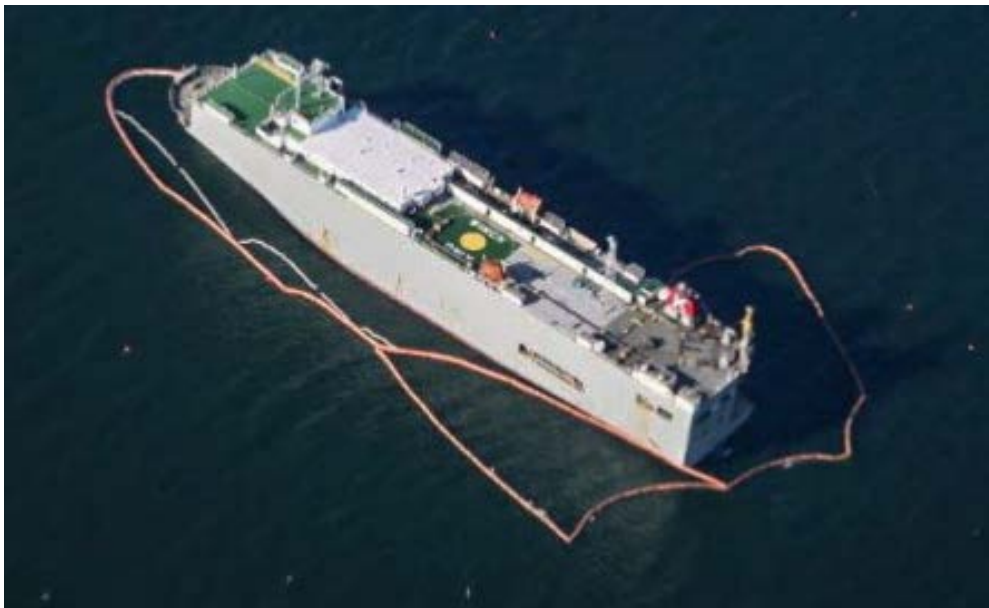
Räddningsledaren på Kustbevakningens ledningscentral i Göteborg beslutade att begränsa spridning av eventuella utsläpp genom att låta lägga länsor runt MAKASSAR HIGHWAY. Länsor från Kustbevakningens station i Västervik lades ut från KBV 305, och senare, när KBV 003 kom till platsen, lades även deras länsor ut. Räddningsledaren ville ha en bedömning av läget från luften men eftersom Kustbevakningens flyg var upptaget med samtidigt pågående skogsbränder, kontaktades polisen för att få stöd av deras helikopter. Polishelikoptern plockade upp personal från Kustbevakningen i Västervik vid lunchtid, och deras initiala bedömning var att det var ett pågående mindre utsläpp av hydraulolja från bogen på fartyget. Utbredningen av utsläppet var relativt stort, ca 3,5 km i omkrets, men bedömdes som tunt. Utsläppet medförde inga saneringsåtgärder.

Figur 6. Länsorna som Kustbevakningen lade runt fartyget. Foto: Kustbevakningen.

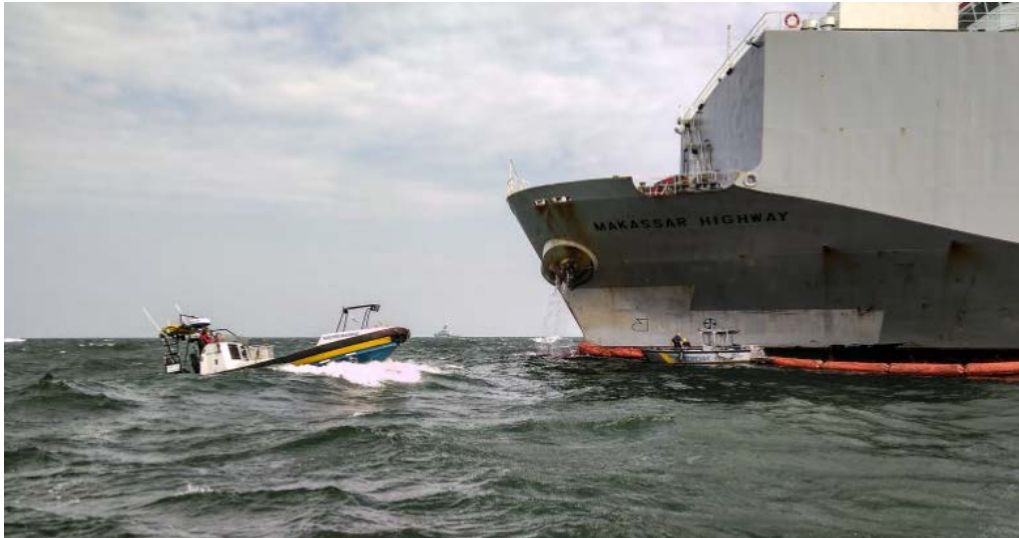
Under natten hade fartyget vridit sig på grundet och länsorna hade glidit upp mot fartygets för eftersom deras förankring inte kunde hålla emot trycket av vind och sjö. En del olja läckte ut från det inlänsade området men större delen av oljan hölls kvar eftersom länsorna akteröver var intakta. Kustbevakningens flyg flög över området och kunde se att det mesta av oljan låg innanför länsorna och endast en mindre mängd kunde ses utanför. Baserat på indikationerna om att fartyget stod instabilt på grundet och en bedömd risk att fartyget skulle kunna kapsejsa om hon gick av grundet, beslutade Kustbevakningens räddningsledare att ytterligare miljöräddningsresurser skulle föras till området.

Figur 9. Vridande och ökad vind med högre sjögång medförde att fartyget vred sig på grundet. Notera länsan runt fartyget som har glidit upp mot fartygets för. Foto: Kustbevakningen.

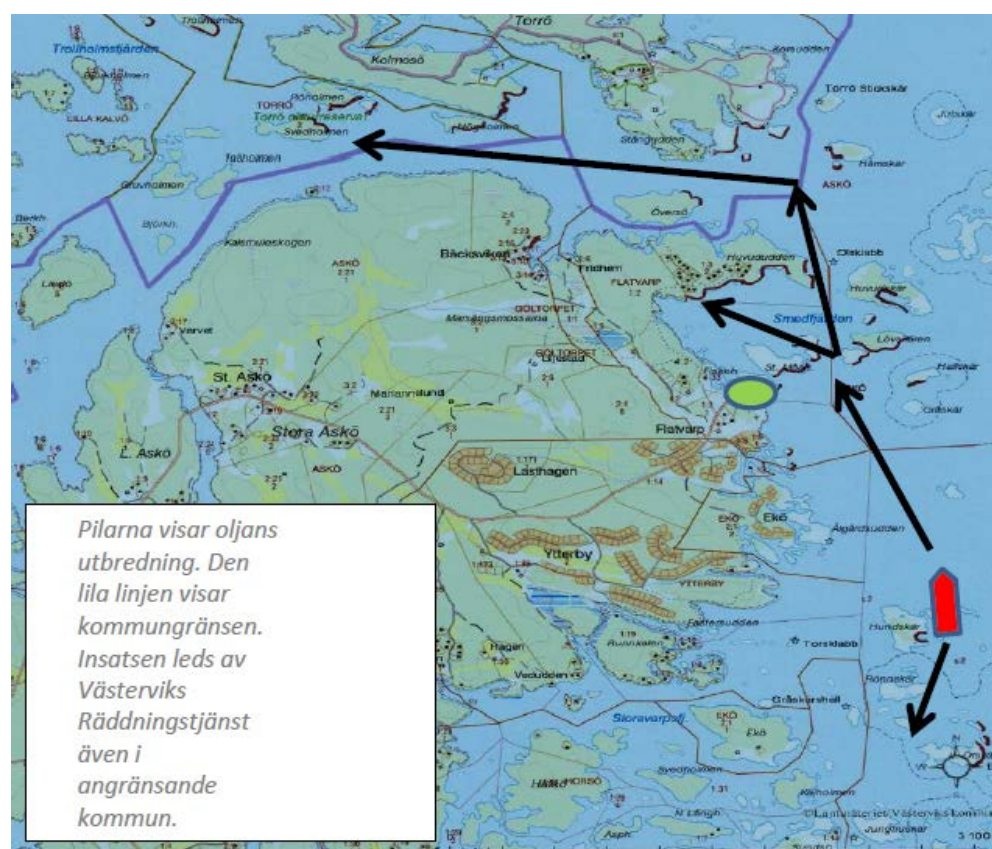
Oljan som drev mot land drabbade två kommuner, Västerviks kommun, Kalmar län, och Valdemarsviks kommun, Östergötlands län. I samråd mellan kommunerna och respektive länsstyrelse beslutades att den kommunala räddningsinsatsen skulle ledas av en räddningsledare från räddningstjänsten i Västervik. Länsstyrelserna och kommunerna tog också fram en prioritering för de mest skyddsvärda områdena och den kommunala och statliga räddningsinsatsen inriktades på att uppnå störst effekt med hänsyn till detta.

Figur 11. Oljans utbredning från MAKASSAR HIGHWAY (röda pilformade figuren till höger). Oljepåslagen på land är de tjockare linjerna på öar och fastland. Den gröna cirkeln är basen i Flatvarp. Bild: Räddningstjänsten Västervik.

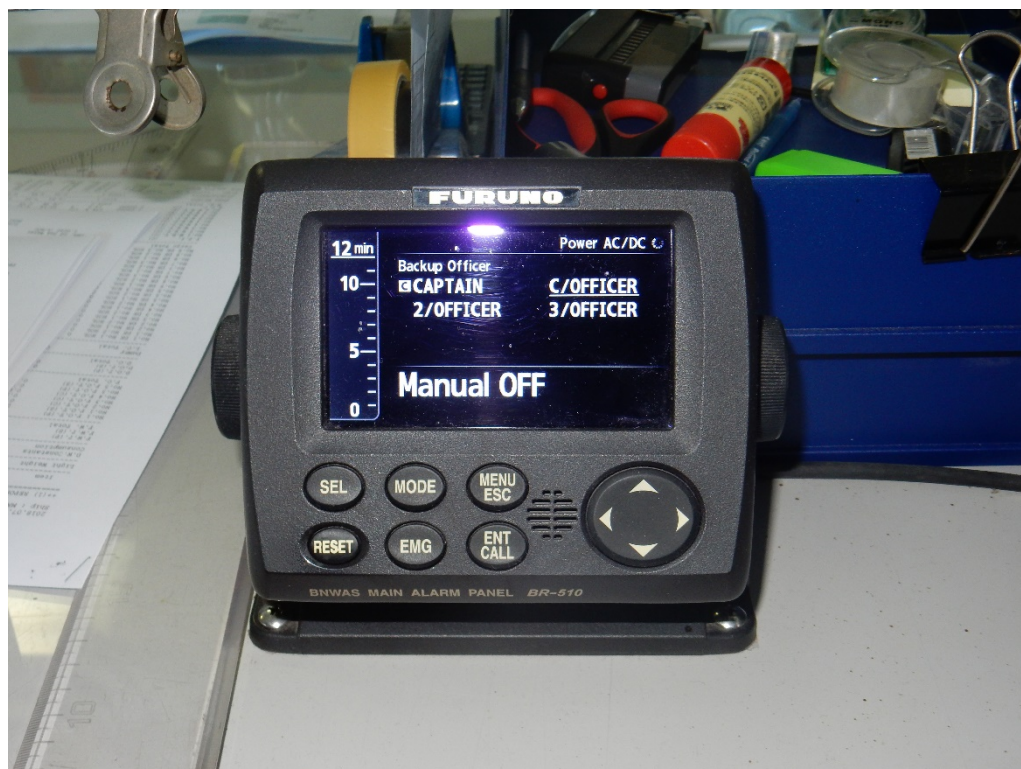
Bryggalarmsystemet BNWAS<sup>5</sup> var avstängt då grundstötningen inträffade. Enligt befälhavaren skulle det inte vara det, utan någon av styrmännen måste ha gjort det. Överstyrman å sin sida har hävdats att det var befälhavaren som stängt av systemet. De båda andrestyrmännen som gått vakterna innan överstyrman har hävdats att larmet var på under deras vakter.

Figure 16. Fartygets BNWAS (Bridge Navigation Watch Alarm System).

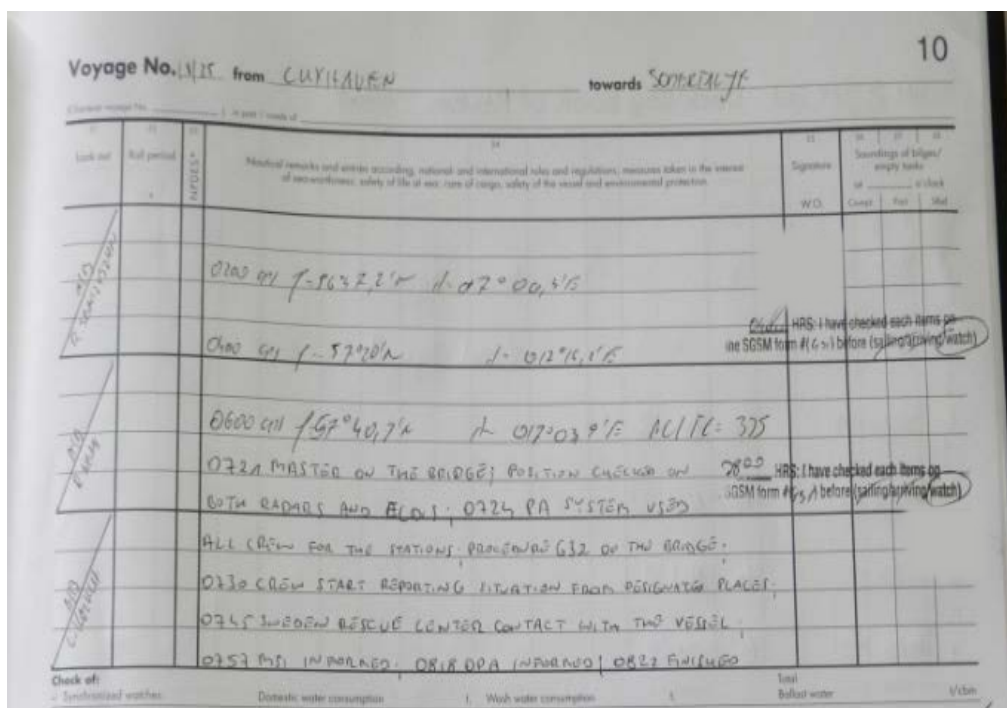
I samband med utredningen har delar av fartygets skeppsdagbok granskats. Av denna granskning framgår att de anteckningar som förts kl. 06 på morgonen den 23 juli gjorts av samma person som fört anteckningarna på vakten 00–04 samma morgon (se figur 17). Andrestyrman som gick vakten 00–04 har medgivit att han fört anteckningarna kl. 06 av samma skäl som han svarade i telefon vid samma tidpunkt, dvs. att överstyrman var ute och rökte vid tillfället.

Figur 17. Del av uppslag från skeppsdagboken.

Den aktuella morgonen har tre positionsangivelser förts in i skeppsdagboken, kl. 02.00, kl. 04.00 och kl. 06.00. Av dessa har positionsangivelserna kl. 04.00 och 06.00 jämförts med det faktiska läget. För att utesluta eventuella fel på fartygets ECDIS, har positioner från en utomstående källa, Försvarmakten, använts. Det visade sig att några fel av betydelse på ECDIS:en inte förelegat. Jämförelsen visar att positionsangivelsen i skeppsdagboken kl. 04.00 är ca 8 distansminuter från det faktiska läget, och positionsangivelsen kl. 06.00 är ca 1,2 distansminuter från det faktiska läget. I båda fallen ligger den i skeppsdagboken förda positionen i fartygets färdriktning, dvs. fartyget har i verkligheten först senare kommit till den i skeppsdagboken förda positionen.

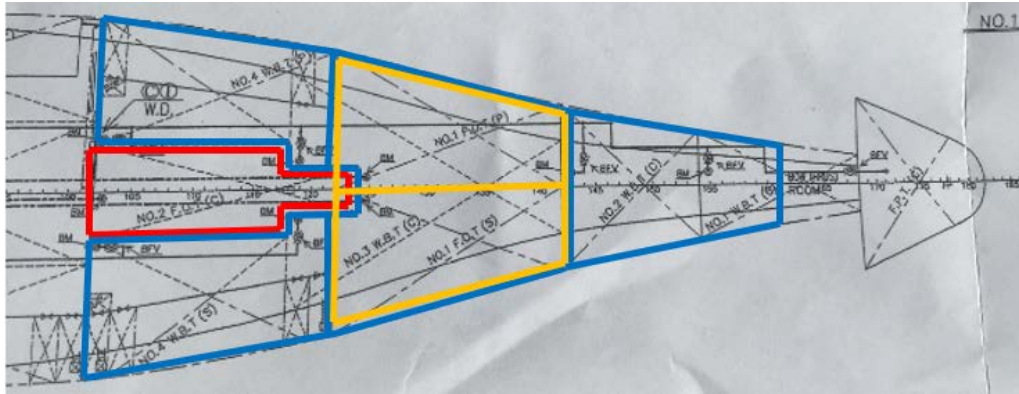
Volymen på oljeutsläppet hade troligen kunnat begränsas om Kustbevakningen hade nödläktrat den skadade bunkertanken nr 2 C, trots att det hade tagit lång tid. Eftersom enda möjligheten var att läktra via tankens avluftning med låg kapacitet hade nödläktringen tagit ca 30 timmar enligt Kustbevakningen. Detta stod klart på onsdagen och hade Kustbevakningen börjat läktra då hade oljan i den tanken kunnat vara omhändertagen innan fredagen. Oljan var en lågsvavlig hybridolja, som blivit vanlig i och med ökade miljökrav i Östersjöregionen. Det hade därför även av detta skäl varit fördelaktigt att börja läktra skadade tankar med HFO tidigt eftersom den nya, lågsvavliga oljetypen är svår att ta upp från vattnet med den utrustning för oljeupptagning som Kustbevakningen hade.

Beslutet att inte nödläktra var dock baserat på att fartyget stod hårt på grund enligt de första stabilitetsberäkningarna och att upphandling av ett bärgningsföretag pågick. Man ville inte heller ge sig på att flytta vätskor eller på annat sätt riskera att ändra förutsättningarna innan man hade situationen klar för sig, vilket är förståeligt. Beslut och åtgärder som vidtas på ett ofullständigt underlag riskerar att förvärra en – vid det här tillfället – relativt stabil situation. I och för sig kan man i efterhand konstatera att läktra en tank med hål i under vattenytan, vilket var förhållandet avseende bunkertank 2 C, knappast medför någon större risk i det avseendet, eftersom den uppumpade oljan automatiskt ersätts med sjövattnet. Läktring av denna tank hade således kunnat ske utan uppenbar risk för haveristens stabilitet.

Figur 19. Några av tankarna i fören på MAKASSAR HIGHWAY. De blå markerade var tankar för vattenbarlast, de gula var tomma bunkertankar ovanpå tankarna för vattenbarlast. Den rödmarkerade tanken var den skadade bunkertanken 2 C med HFO.
