Statusrapport *SRL 2019:01*

Olycka nära Umeå flygplats, Västerbottens län, den 14 juli 2019 med flygplanet SE-MES av modellen GA8-TC 320, opererat av Umeå Fallskärmsklubb.

Diariernr L-96/19

2019-09-18

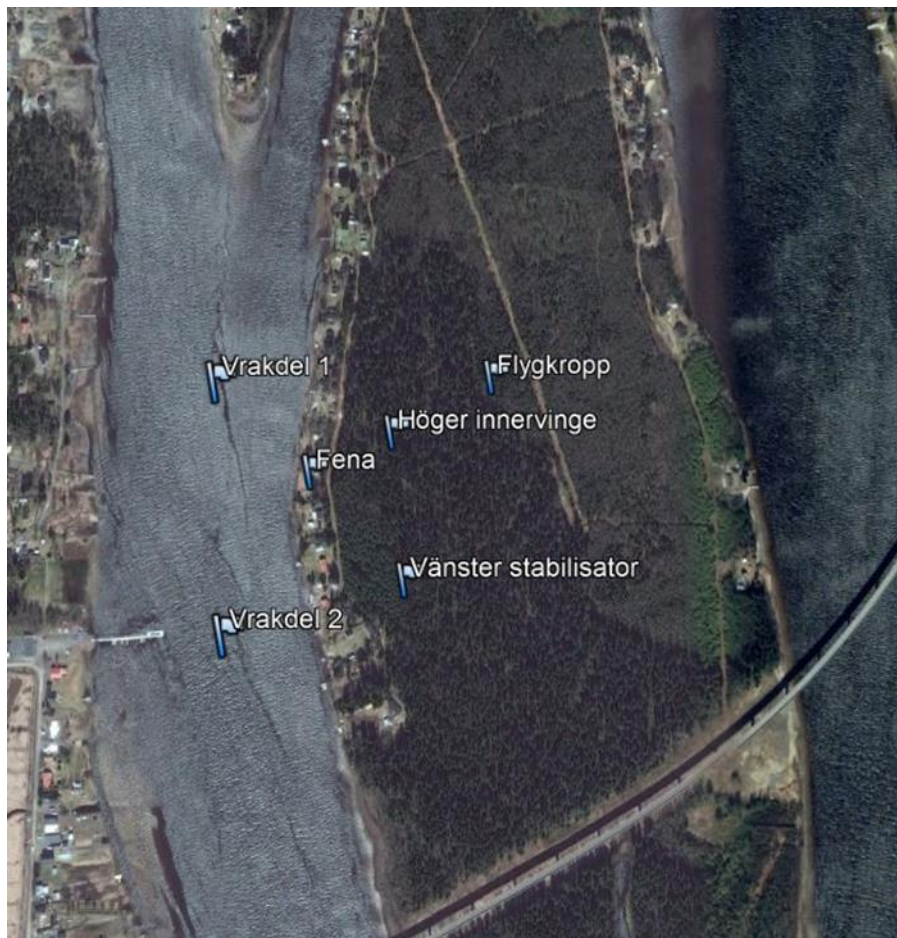
Figur 5. Olycksplatsen med vrakdelarnas placering. Foto: Google Earth: © Lantmäteriet Dnr R61749_190001.

Den yttre högra vingen och den högra delen av stabilisatorn påträffades i Umeälven väster om Storsandskär. Innerdelen av höger vinge hittades 125 meter väster om flygkroppen. Fenan fanns 225 meter i västlig riktning och den vänstra delen av stabilisatorn fanns 250 meter sydväst om flygkroppen.

Vrakdelarnas placering har markerats i figur 5. Det har inte kunnat fastställas huruvida de delar som där har markerats som vrakdel 1 eller 2 var höger stabilisator eller höger yttervinge. Anledningen till detta är att dessa bärgades innan haverikommissionen kom till platsen.

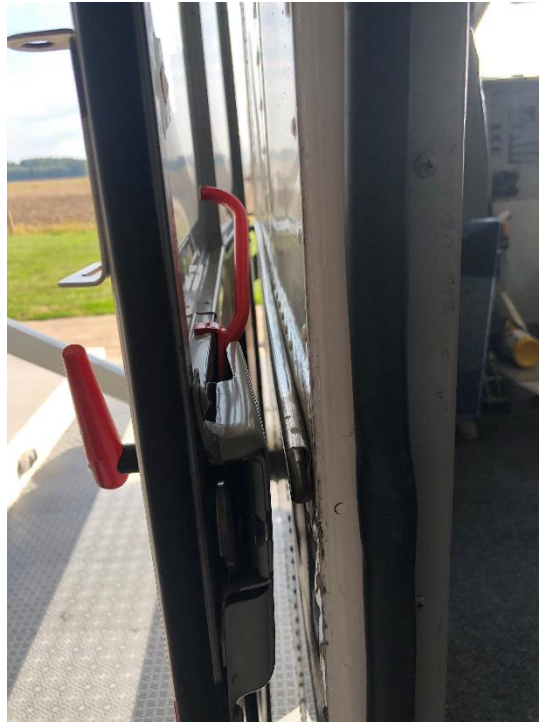
Det finns tydliga indikationer på att den bakre dörren varit i helt öppet läge vid nedslaget (se figur 6 och 7).

Figur 6. Bilden visar dörrhandtagets position i öppet läge på ett oskadat flygplan av samma modell som olycksplanet.

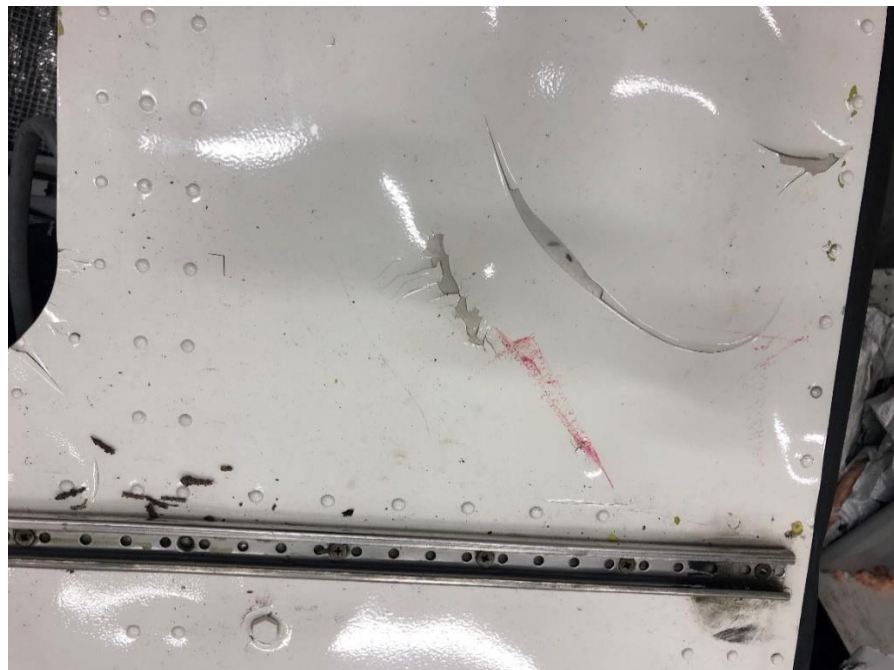
Figur 7. Slagmärke på flygkroppen av dörrhandtaget på SE-MES.

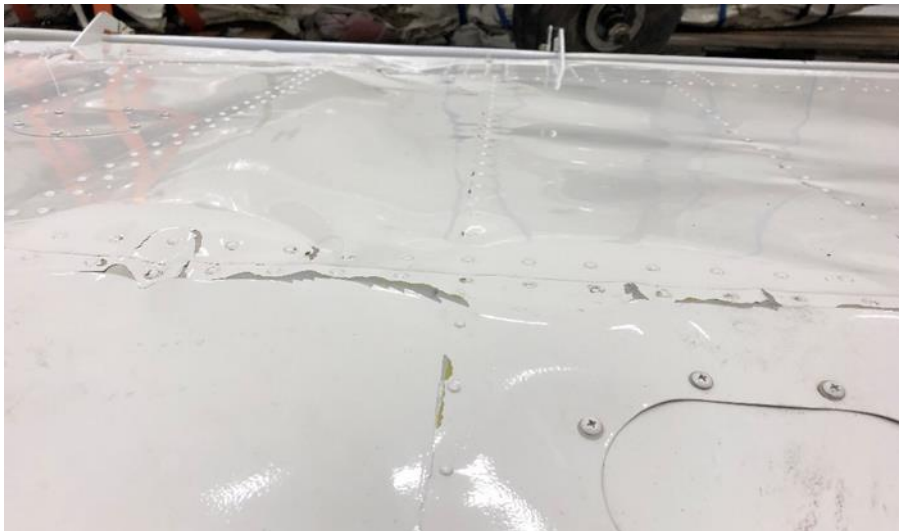
Figur 8. Höger vinges undersida.

Det fanns deformationer på undersidan av den yttre högra vingen som visade att vingen blivit utsatt för en onormal negativ belastning (se figur 8).

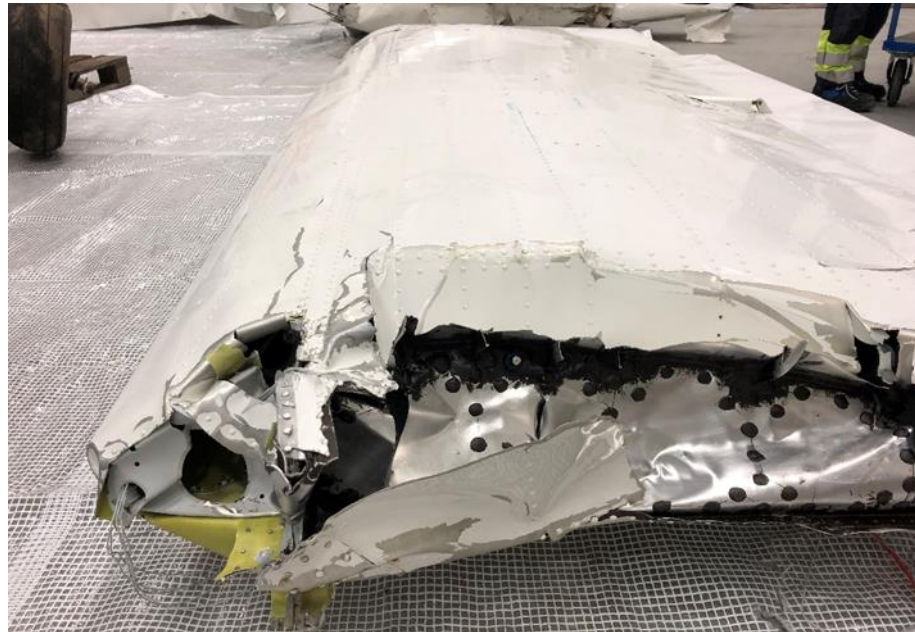
Figur 9. Höger vinges översida.

Skador på den yttre högra vingen visade vidare att brottet inträffat vid en positiv belastning (se figur 9 och 10).

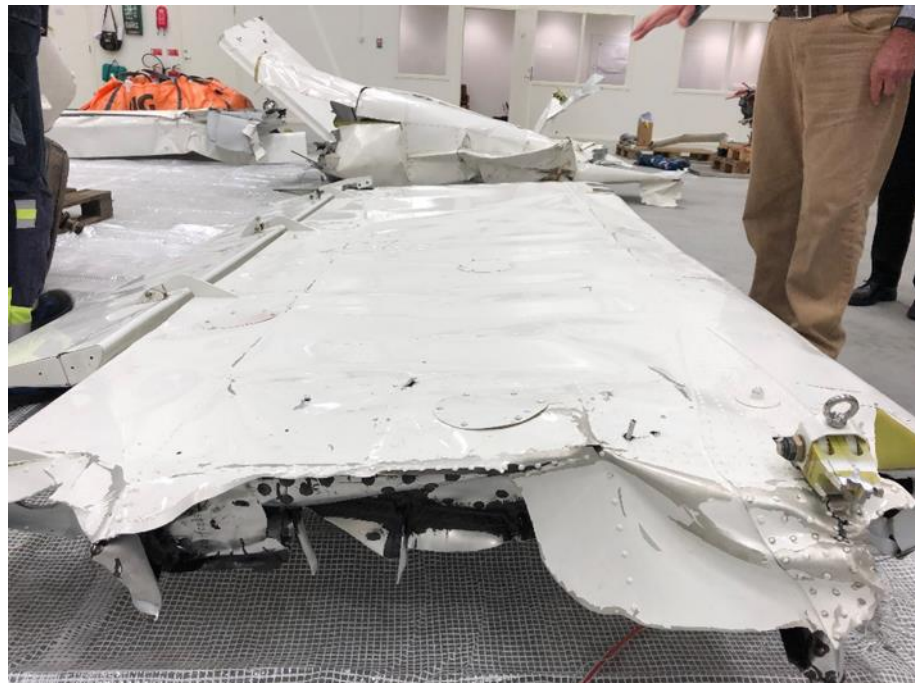
Figur 10. Höger vinges undersida.

Den högra vingstötan var avbruten i sin övre infästning mot vings undersida. Skadorna på innerdelen av höger vinge visade att den böjts uppåt och brutits loss från flygkroppen.

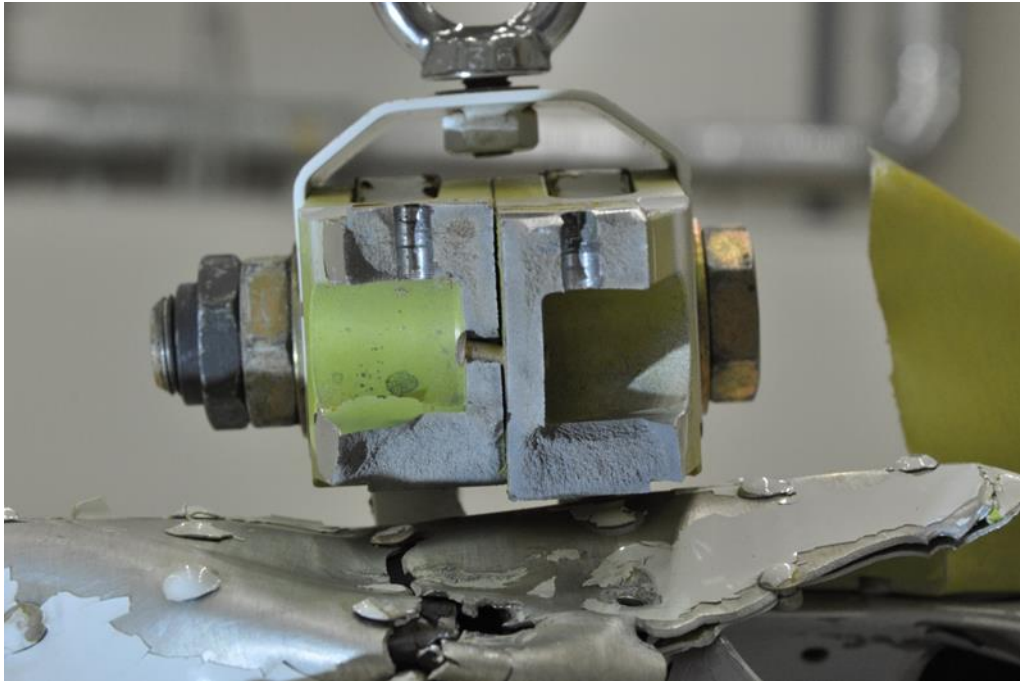
Figur 11. Den avbrutna infästningen för höger vingstötta.

Den avbrutna infästningen för höger vingstötta har genomgått en fraktografisk undersökning (se figur 11). Det fanns inga utmattningssprickor i brottyorna och heller inga spår av korrosion eller andra materialdefekter. Undersökningen visade att brotten inträffat i överbelastning med dragspänning och böjning.
