دفتر بررسی سوانح و حوادث

گزارش مقدماتی دوم بررسی سانحه

با احترام؛ پیرو گزارش اولیه وقوع سانحه مورخه ۹۸/۱۰/۱۸ هواپیمای B737-800 شرکت هواپیمایی اوکراینی به علامت ثبت UR-PSR بعد از پرواز از فرودگاه امام خمینی (ره) تهران، بدینوسیله اقدامات و بررسی های بعدی در این خصوص به شرح ذیل ایفاد می گردد:

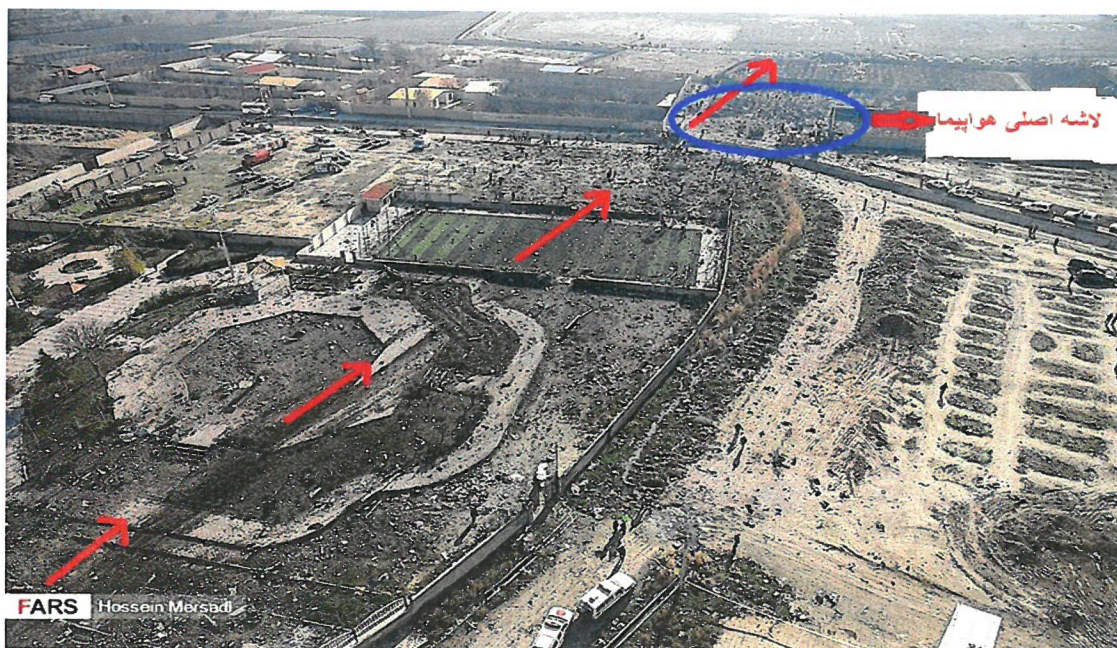
هواپیما پس از کاهش ارتفاع از یک منطقه مسکونی رد شده و اولین برخورد آن با موانع در یک پارک تفریحی بوده است. سپس بدنه هواپیما با زمین برخورد کرده و پس از عبور از یک زمین بازی فوتبال، بطور کامل از هم گسیخته و به مزارع و باغات کشاورزی اطراف صدمه زده است. پس از برخورد اولیه، در طول خط سیر آن برخوردهای دیگری مشاهده شده و بدنه هواپیما متلاشی گردیده و در طول خط سیر پخش شده است.

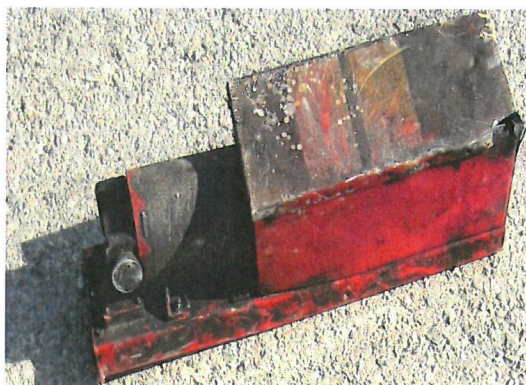
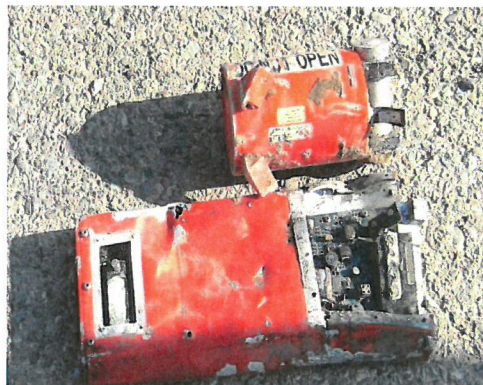
این هواپیما مجهز به دستگاه های ثبت اطلاعات پروازی (SSFDR) با مشخصه P/N 980-4750-003 با قابلیت ثبت بیش از ۳۰۰۰ پارامتر دیجیتال و آنالوگ و ضبط صدای کابین خلبان (SSCVR) با مشخصه P/N 980-6032-003 با قابلیت ضبط دو ساعت آخرین مکالمات پرواز و همچنین یک QAR می باشد که فقط (SSFDR,SSCVR) آن در سایت سانحه پیدا شده است. صدمه به دستگاه ضبط صدای کابین بیشتر بوده و بر اثر ضربه حافظه اصلی آن (CSMU) جدا شده است. وضعیت این قطعه نشان می دهد که SSCVR در معرض آتش سوزی در پرواز نبوده و بر اثر شدت برخورد به زمین از دستگاه اصلی جدا شده است.
