## *Slutrapport RL 2019:10*

**Allvarligt tillbud på Trollhättan/Vänersborgs flygplats den 9 oktober 2018 med flygplanet YL-RAI av modellen ATR-72-202 opererat av RAF-AVIA.**

Diariernr L-145/18

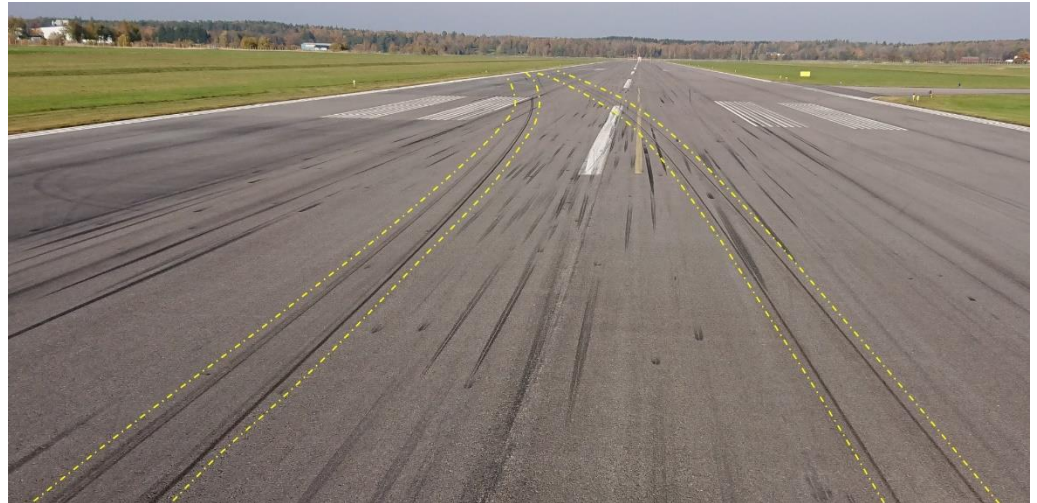
Vid flygplatsens rutinmässiga veckokontroll den 11 oktober 2018, dvs. två dagar efter händelsen, upptäcktes att ett bankantljus utanför den västra delen av banan låg ner mot gräset. Vid en närmare undersökning några dagar senare upptäcktes att bankantljuset hade blivit påkört. Det noterades även att det fanns däckspår på banan som fortsatte ut i gräset förbi bankantljuset och tillbaka in på banan. Spårbredden uppmättes till 4,1 meter. Det enda flygplan med denna hjulspårvidd som hade varit på flygplatsen under de senaste dagarna var flygplanet YL-RAI. Bankantljuset och däckspåren fotograferades av flygplatspersonalen (se figur 1 och 2).

Figur 1. Däckspår i landningsriktningen mot vänster bankant. Foto: Trollhättan/Vänersborgs flygplats.

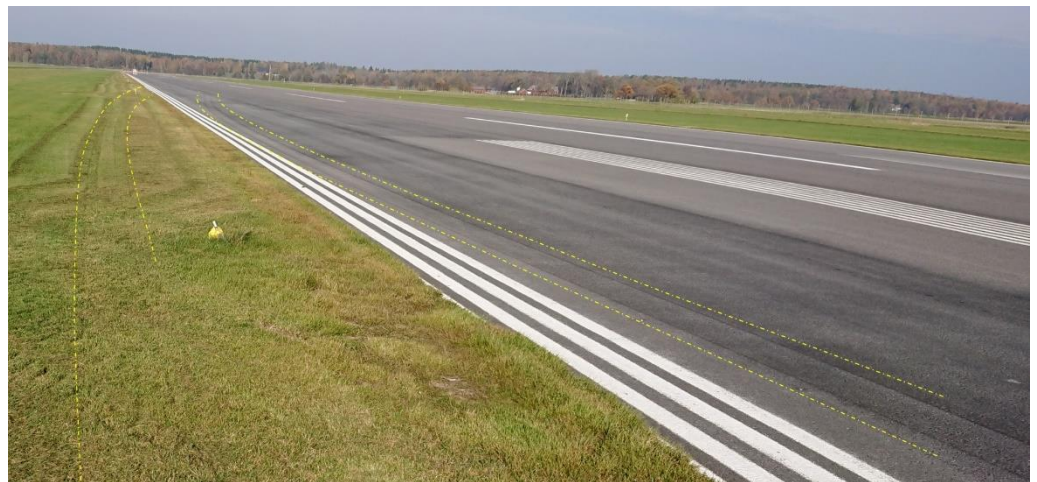
Under landningen, som skedde i sidvind från vänster, åkte flygplanet av banan på vänster sida, skadade ett bankantljus och rullade därefter tillbaka in på banan.

Figur 2. Däckspår förbi det påkörda bankantljuset och tillbaka in på banan. Foto: Trollhättan/Vänersborgs flygplats.
