## *Slutrapport RM 2019:02*

**Olycka i Möljeryd , Blekinge län,  
den 21 augusti 2018 med ett militärt  
flygplan av typen JAS 39 C Gripen,  
opererat av Försvarsmakten.**

Diariennr M-16/18  
2019-08-20

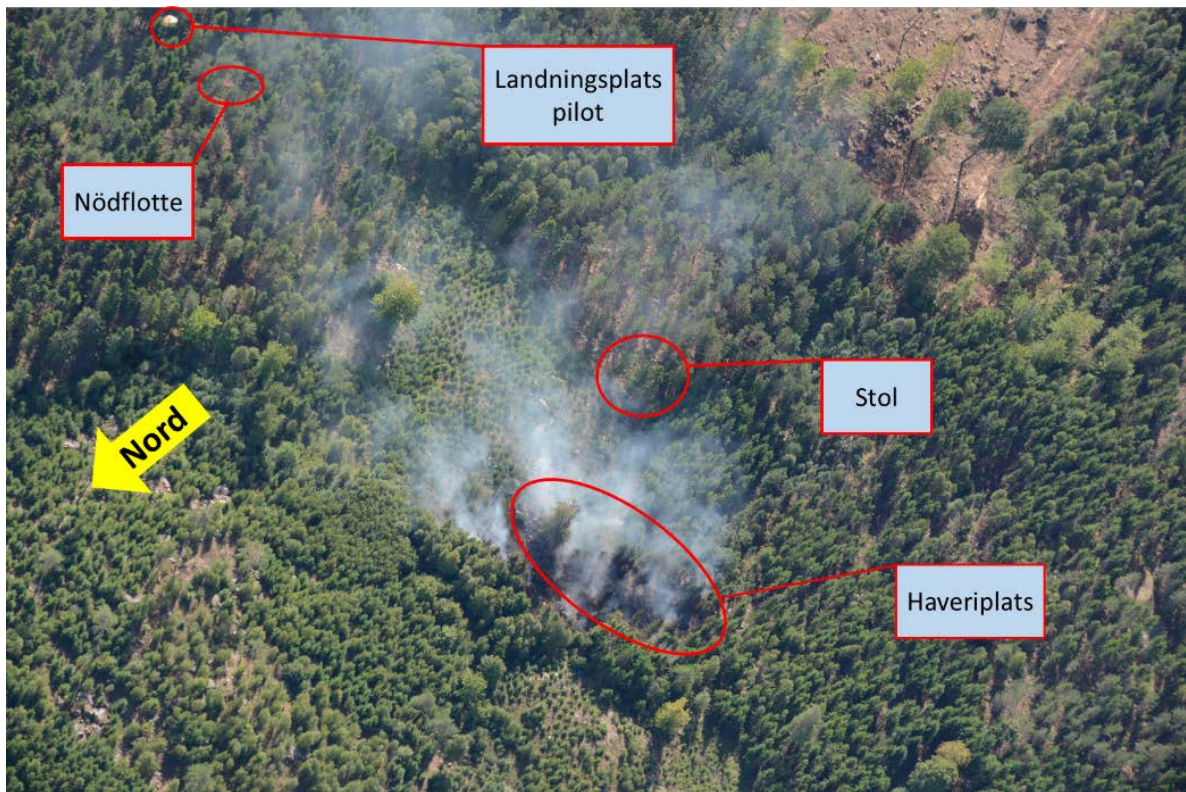
Flygplanet slog ner i ett obebyggt område där terrängen bestod av barrskog och större stenblock. Platsen låg på en ås som gränsade till ett kärr mellan Horsasjön och sjön Älten, Blekinge län i position 56°20'N 015°17'E. Haveriområdet var cirka 120 x 40 meter stort och haverigatan hade en ungefärlig riktning av 255 grader. Raketstolen och fallskärmen hittades knappt 100 meter från själva haveriplatsen.

Figur 5. Haveriplatsen ovanifrån. Foto: Polisen

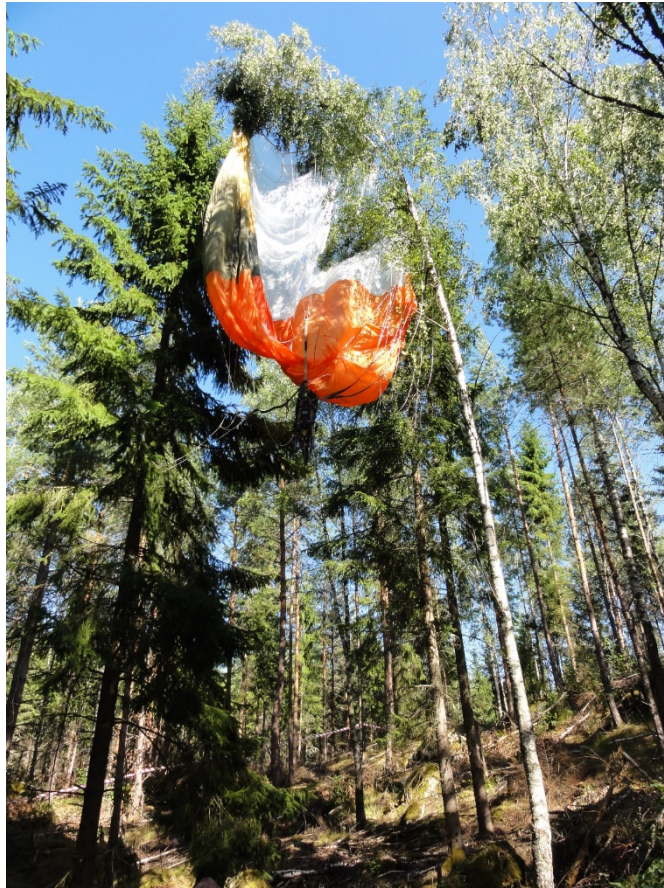
Figur 11: Pilotens huvudskärm som den hängde från trädtopparna dagen efter olyckan.

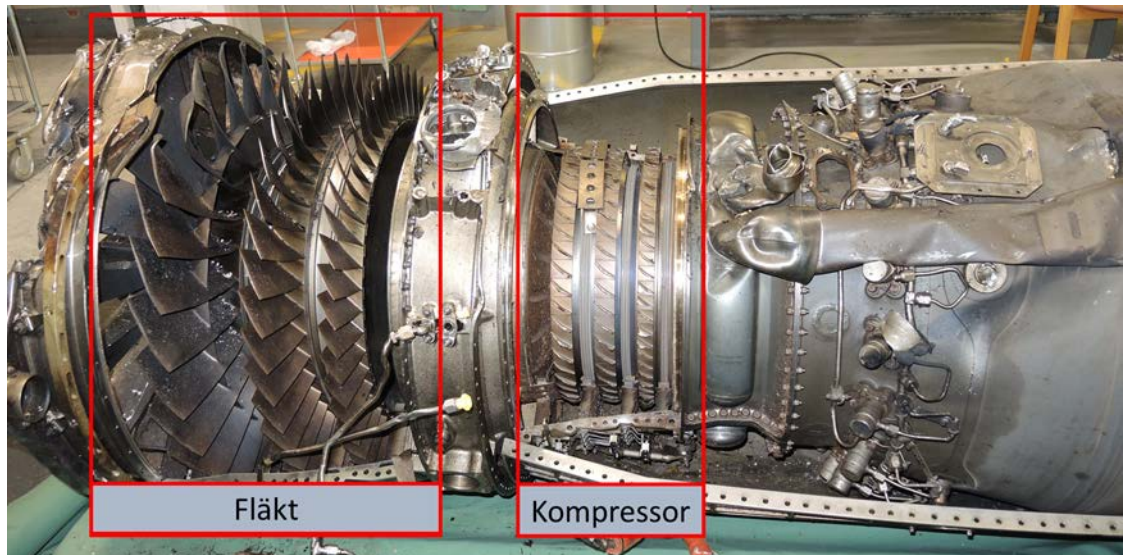
Haverikommissionen har med bistånd från motorns typcertifikat-innehavare låtit undersöka motorn för att bl.a. kunna klargöra vilka skador på motorn som uppstod vid fågelkollisionen och vilka som uppstod i samband med att flygplanet kolliderade med marken.

Figur 14. Motorn delvis isärtagen. Fläktstegen samt de tre första kompressorstegen har ramats in i rött.

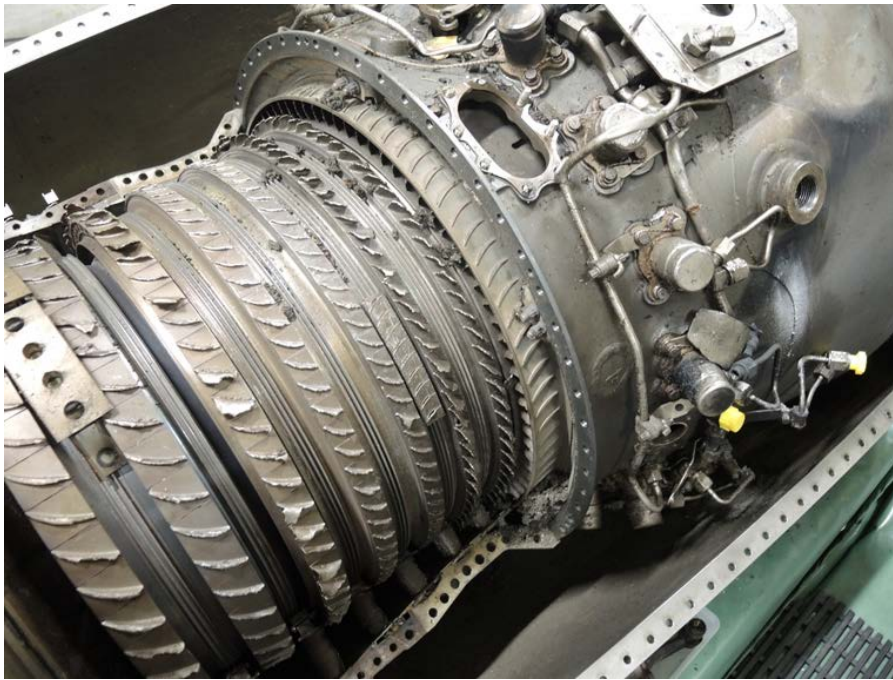
Alla rotorblad i kompressorns sju steg saknades helt eller delvis.

Figur 15. Högtryckskompressorn. Samtliga blad saknas helt eller delvis i de sju rotorstegen.  
Foto: GKN Aerospace Sweden AB.

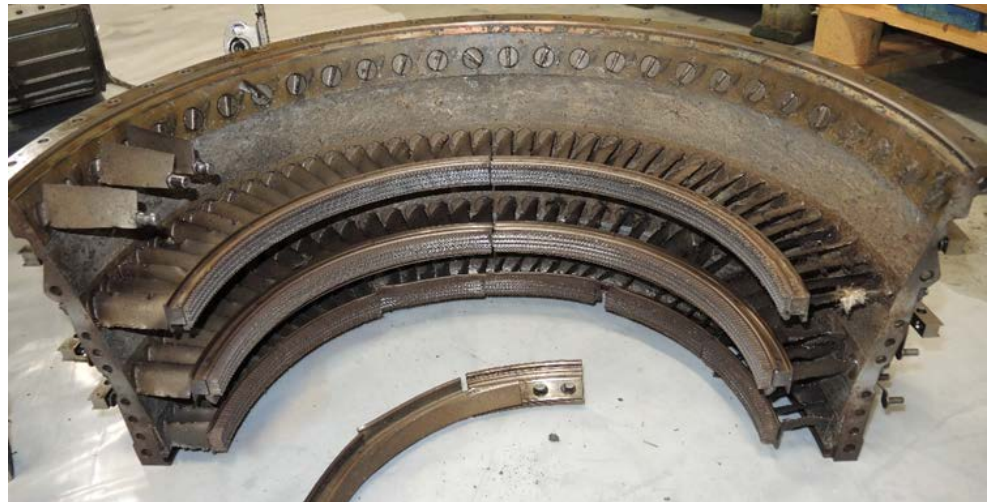
Nästan alla fasta ledskenor var fortfarande kvar på sina platser, men de uppvisade svåra skador på framförallt framkanter och bakkanter. De flesta av de omställbara inloppsledskenorna saknades.

Figur 16. Del av främre högtryckskompressorhuset med ledskenor. De flesta ställbara inloppsledskenorna saknas, se översta raden. De fasta ledskenorna syns på den nedersta raden.  
Foto: GKN Aerospace Sweden AB.

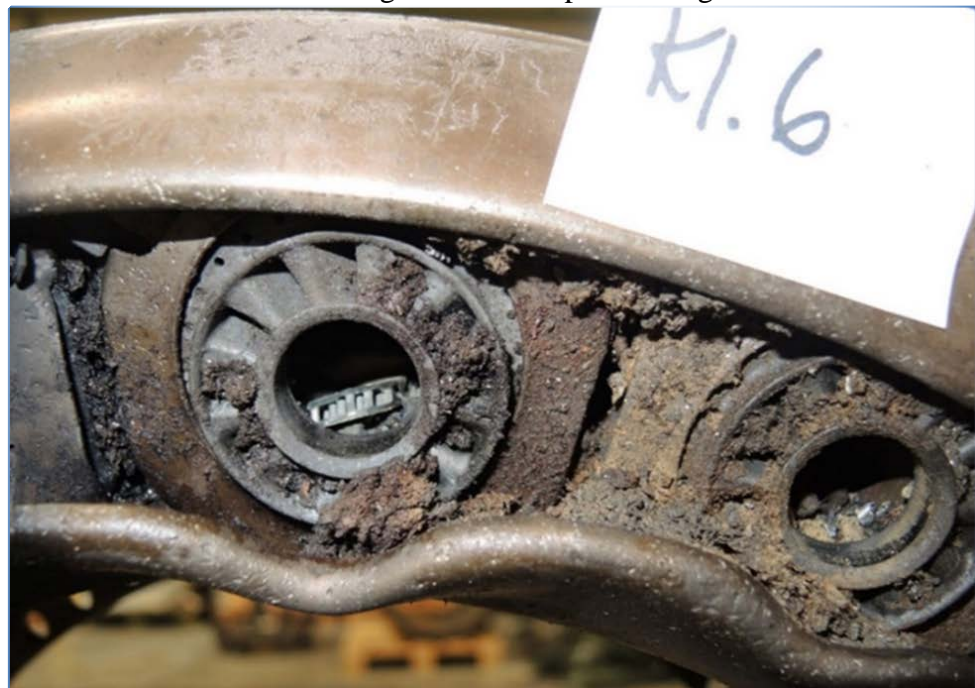
Undersökningen visade på att fågelrester och metallrester från avverkade kompressorskovlar hade kommit in i brännkammaren. De flesta av de turbulatorer som omger bränslespridarna har helt eller delvis blockerats av blandningen av metallspån och fågelrester.

Figur 17. Brännkammarmodul med igensatta turbulatorer. Läge klockan 6, sedd framifrån.  
Foto: GKN Aerospace Sweden AB.

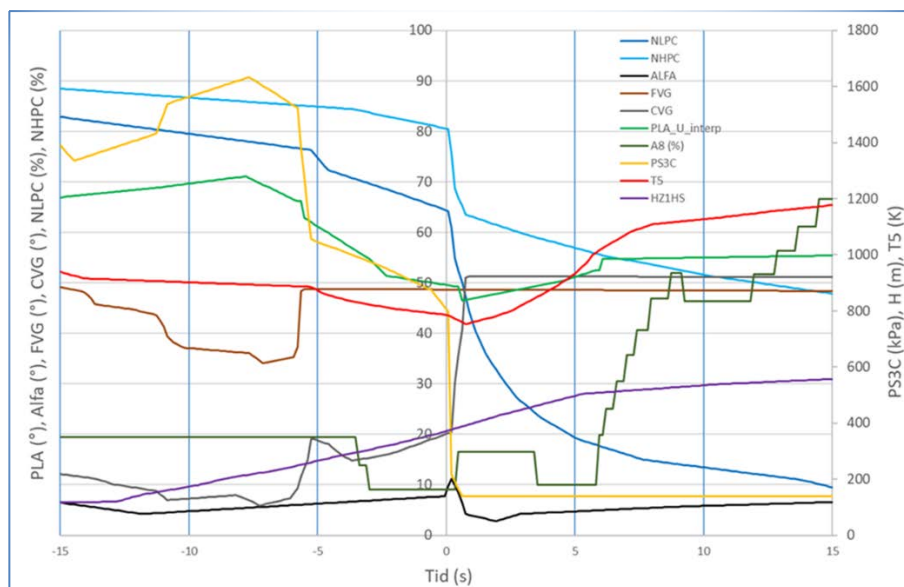
Första sekunden efter kollisionstillfället kunde ett kraftigt fall för parametrarna, högtrycksrotorn (NH), lågtrycksrotorn (NL) och brännkammарtrycket (PS3C) konstateras. Brännkammарtrycket var den parameter som sjönk allra hastigast. Brännkammарtrycket sjönk från 800 kPa till det nära konstanta värdet 138,45 kPa på mindre än 1 sekund.

Efter kollisionstillfället sjönk turbinutloppstemperaturen (T5) något först, för att sedan stiga markant igen.

Figur 18: CSMU motordata. Tid 0 (s) är tiden för kollisionstillfället.
