Slutrapport RL 2019:11

**Olycka vid Hässleholm/Bokeberg flygplats
den 23 juni 2019 med flygplanet D-ENRJ
av modellen PIPER PA 18-150, opererat
av en privatperson.**

Diariernr L-84/19

2019-09-05

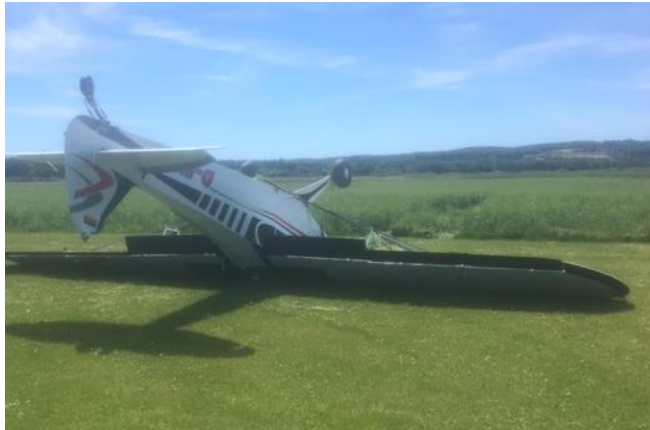
Piloten upplevde ett plötsligt kraftigt sjunk och förde spaken bakåt samtidigt som han drog på gas. Han kunde dock inte hindra hjulen från att gå ner i åkern, som var bevuxen med hög säd. Markkontakten skedde någon meter före stråket, varvid uppbromsningen blev kraftig vilket medförde att flygplanet slog runt och blev liggande upp och ner en bit in på stråket. Piloten kunde själv lämna flygplanet och var endast lindrigt skadad.

Figur 1. Flygplanet efter händelsen. Foto: Polisen.

Genomsjunkningen berodde sannolikt på en vindby bakifrån som piloten inte hann kompensera för.

Olyckan orsakades av att ambitionen att landa kort över ett verkligt hinder medförde att säkerhetsmarginalerna mot oförutsedda händelser såsom plötsliga vindbyar, blev för små.

Bidragande kan ha varit att piloten inte värderade riskerna med att få kontakt med den höga säden på ett korrekt sätt.
