STATENS HAVERIKOMMISSION (SHK)
BOARD OF ACCIDENT INVESTIGATION

Rapport C 1990:76
Luftfartshändelse 1990-08-14
Trollhättan/Vänersborgs flygplats, P län
Ärende SE-KKC 59/90

SAMMANFATTNING AV UTREDNINGSRAPPORT C 1990:76
Ärende SE-KKC 59/90

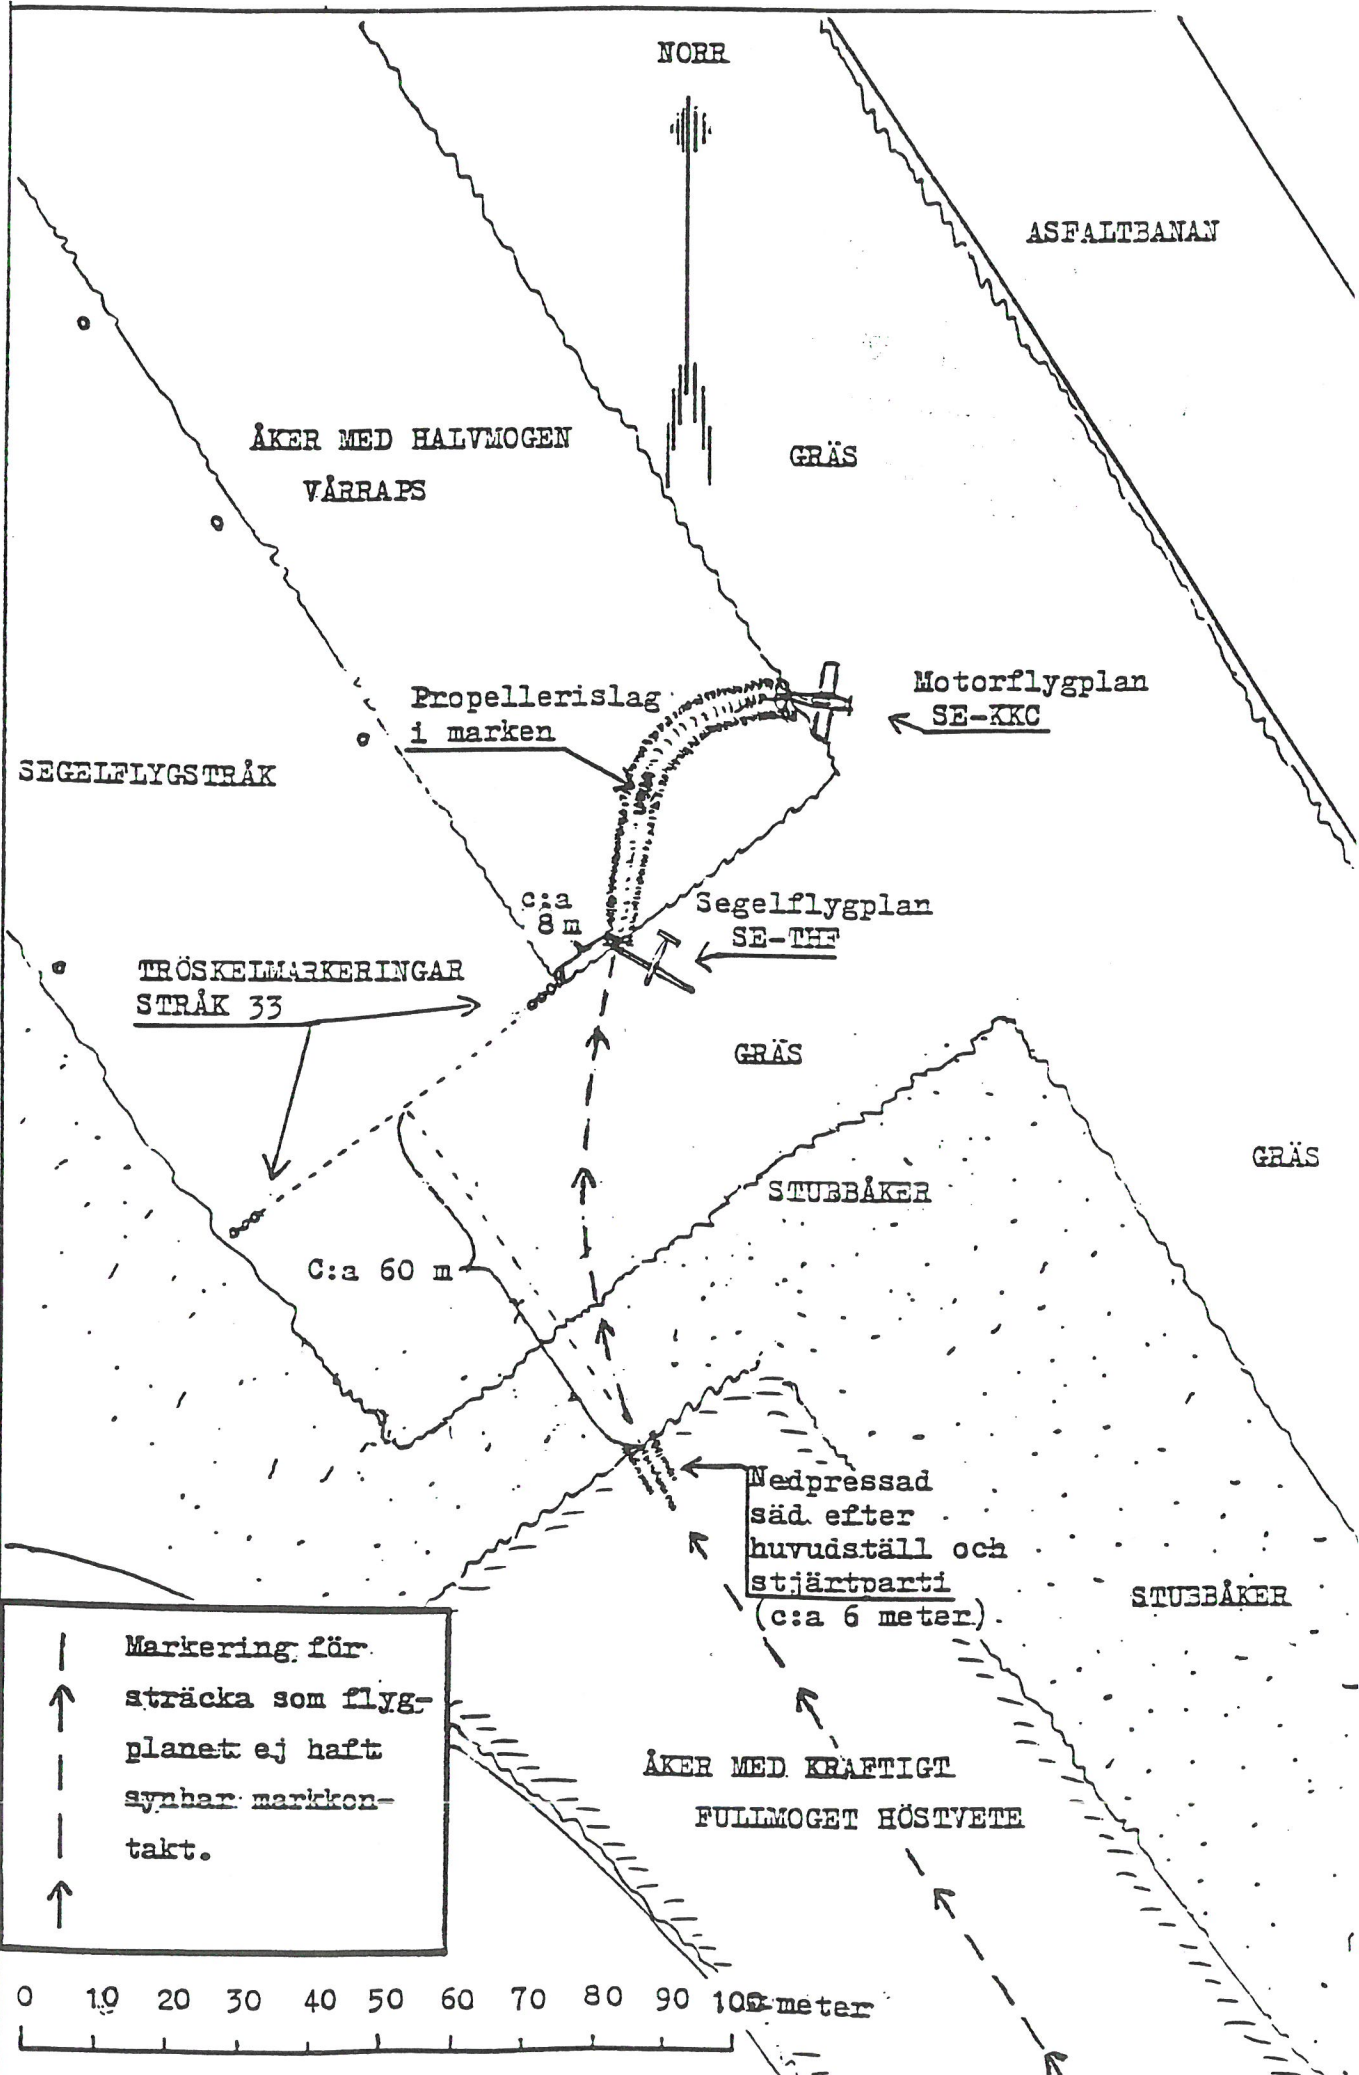
När föraren gjorde inflygning för den första landningen upplevde han att han låg lite högt varför han drog på och gick om. Vid det andra försöket kom han på finalen enligt egen uppgift in mot stråket på ca 15 meters höjd med motorpådrag i stort sett i planflykt och med fart 75-80 mph. Ca 75 m före stråktröskeln fick flygplanet en genomsjunkning, som föraren inte kunde häva. Flygplanet tog mark före stråktröskeln, studsade, girade höger och bankade åt samma håll samt tog slutligen mark ca åtta meter till höger om stråkets högra begränsning, där ett segelflygplan, SE-THF, var placerat. Vid passagen kom KKC's propeller att skada THF's högra vinge. Därefter fortsatte KKC rullande ut i en åker, där raps utgjorde så kraftigt motstånd för landställets huvudhjul att propellern och motorkåpans underdel gick i marken. Därefter gjorde flygplanet en ground-loop åt höger och stannade slutgiltigt omedelbart utanför rapsåkern. Se skiss bilaga 2.

Vid platsundersökning några timmar efter haveriet kunde kraftiga spår efter KKC:s huvudställ och stjärtparti iaktas i det vete som fanns kvar på rot i stråkets sydöstra förlängning. Början på dessa spår efter huvudställets hjul fanns ca sex meter före gränsen till en stubbåker. Stjärtpartiets intryckning av säden kunde märkas ca nio meter före nämnda gräns. Spåren upphörde i stubben där flygplanet släppt kontakten med marken. Såsom framgår av skissen bilaga 2 kunde skadorna på segelflygplanet THF och spåren efter KKC i rapsfältet öster om stråket tydligt indikera det fortsatta haveriförloppet.

Propellerislag
i marken

Nedpressad
säd efter
huvudställ och
stjärtparti
(c:a 6 meter)
