STATENS HAVERIKOMMISSION (SHK)
BOARD OF ACCIDENT INVESTIGATION

Rapport C 1990:83
Luftfartshändelse 1990-02-15
Eskilstuna/Kjula flygfält, D län
Ärende SE-BNL 9/90

SAMMANFATTNING AV UTREDNINGSRAPPORT C 1990:83
Ärende SE-BNL 9/90

Luftfartyg typ:	SAAB 91A Safir
Tidpunkt för händelsen:	1990-02-15, kl 14.25
Plats:	Eskilstuna, Kjula flygfält, D län
Typ av flygning:	Privat
Väder:	Vind 330°/10 knop, CAVOK, temp 0°C
Antal ombord:	1
Personskador:	Inga
Skador på luftfartyget	Nosställ och nospartiet av flygplanet skadat. Propellern skadad
Förarens ålder, certifikat	52 år, A
Förarens flygtid:	Ca 1146 timmar, varav på typen 360 timmar

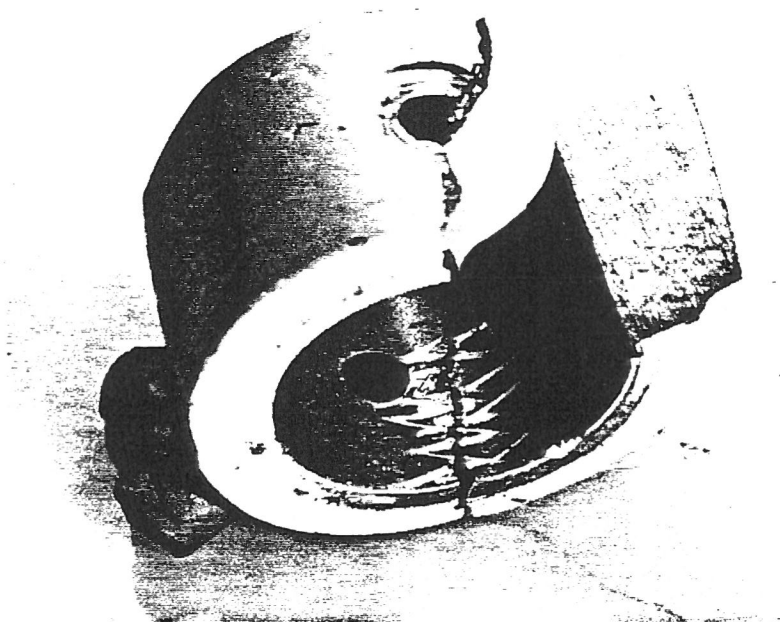
1,5 x

Den brutna länken har undersökts hos SAAB-Scania. Enligt rapport 1990-09-30 konstaterades därvid bl a följande: Länken bestod av gjutgods av aluminium. Länken hade brustit vid ett hål för en axel. På ena sidan förekom ett mindre hål där en bult hade varit monterad för fixering av länken vid axeln. På hålytan mot axeln observerades kraftiga repor från kanten fram till hålen för låsbulten. (Se bild nedan.)

Den motliggande delen till vänster och till höger en avsågad del av brottytan i länken i figur 1. I hålytan för axeln förekommer tydliga märken från kanten fram till det lilla hålet för låsbulten.

"Brottet hade skett genom statisk överbelastning. Något materialfel kunde ej påvisas. Märkena i hålytan bedömdes ha uppkommit vid monteringen eller vid en tidigare demontering. De tydde på att relativt stora krafter behövdes för att förflytta länken på axeln. Möjligen kunde länken ha spruckit vid denna hantering."

Det finns därför ingen anledning anta att länkbrottet föranletts av alltför hård sättning. Mer sannolikt är att länkens hållfasthet varit nedsatt, något som vinner stöd av vad som framkommit vid den undersökning av länken som gjorts. Möjligen har detta berott på att spänningar uppstått i det hål för en axel där kraftiga repor iaktogs. Reporna kan knappast ha uppkommit annat än i samband med montering av aktuell axel.
