STATENS HAVERIKOMMISSION (SHK)
BOARD OF ACCIDENT INVESTIGATION

Rapport C 1990:78
Luftfartshändelse 1990-05-29
Eslövs flygplats, M län
Ärende SE-YKT 34/90

SAMMANFATTNING AV UTREDNINGSRAPPORT C 1990:78
Ärende SE-YKT 34/90

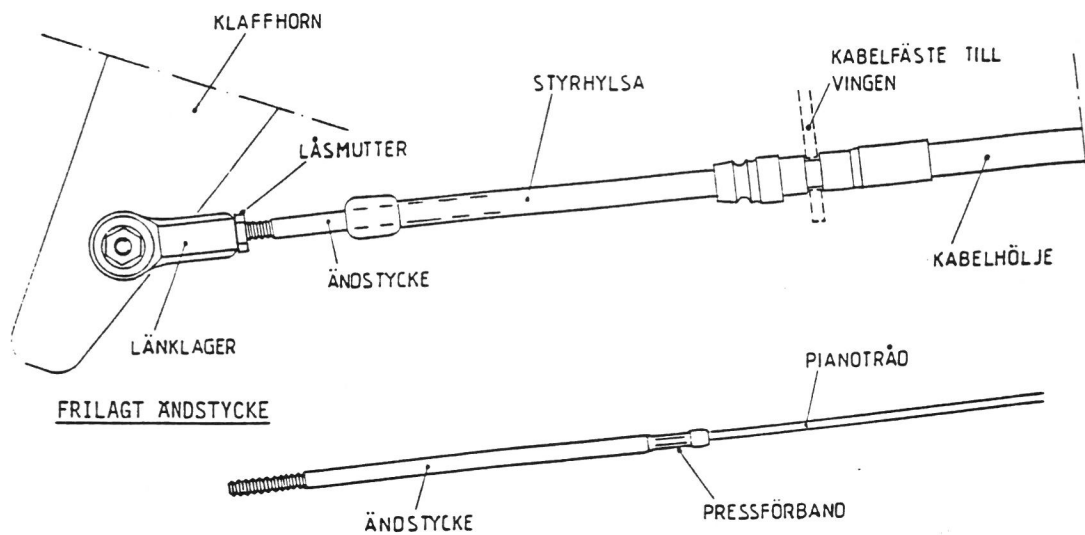
Fig 1. Manövreringsförbindning till klaffhorn

Kraften från klaffspaken överförs till klaffarna enligt samma princip som gäller för skevrodren (se fig 1).

I samband med att generalagentens mekaniker och föraren utförde modifieringen av skevrodersystemet gjorde de en ytterligare, av tillverkaren ej godkänd modifiering av klaffsystemet. Denna modifiering hade inte varit uppe till diskussion med typutprovsningsledaren. Modifieringen av klaffsystemet innebar att de ursprungliga skevroderhornen monterades som klaffhorn eftersom de var längre än originalklaffhornen och därför skulle ge mindre manöverkrafter.

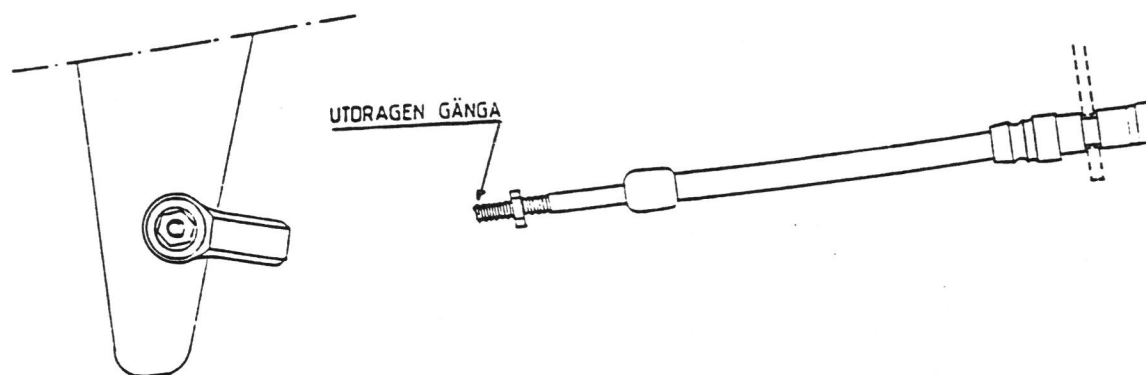
Fig 2. Höger klaffs förbindning efter haveriet

Vänster vinges klaff satt i sina gångjärn som var oskadade medan däremot manövreringskabelns ändstycke var avbrutet vid dess fäste till klaffhornets länklager. Höger vinges klaff satt i sina gångjärn som var oskadade medan däremot manövreringskabelns ändstycke återfanns utan att vara förbundet med klaffhornets länklager (se fig 2).

Vänster klaffmanövreringskabelns ändstycke uppvisade ett böjbrott, medan dito till höger klaff hade en skada på den sista gängen som indikerade att den dragits ur sitt gängfäste i kabelns längdriktning. Båda ändstyckena hade låsmuttrar. Muttern tillhörig vänster klaff var låst mot länklagret. Höger klaffs ändstyckes låsmutter var av förklarliga skäl lös.

Ändstycket till höger klaffs manövreringskabel var efter haveriet urgångat ur klaffhornets länklager. En skada på ändstyckets yttersta gängor indikerar att det dragits ur sitt fäste. Pianotråden i kabeln är av sådan beskaffenhet att den bara kan vridas något varv runt sin längdaxel om den är förankrad i ena ändan. Montaget måste därför antas ha gått till på följande sätt. Vid montering av höger klaffs manöverkabel till länklagret på klaffhornet har manöverkabelns ändstycke skruvats in i länklagret så långt detta låtit sig göra utan att manöverkabelns andra ände lossats vid manöverspaken till klaffen inne i kabinen. Avsikten får förmodas ha varit att därefter lossa reglaget (förbindningen) vid klaffspaken eller att lossa bulten som förband länklagret till klaffhornet och fullborda ingängningen i länklagret och låsa med låsmuttern. Detta har dock tydligen inte skett.

Under start och stigning har den högra klaffmanöverkabelns pianotråd vridit sig i sitt hölje p g a vibrationer och den i tråden uppkomna torsionsspänningen vid ingängningen i länklagret. Det har medfört att ändstycket börjat gå upp sig ur länklagret. Då en liten del av sista gängan har återstått av ingängningen i länklagret har förbandet dragits isär av luftkrafterna.

Då den högra klaffen följaktligen kommit att sakna fasthållning i nedfällt läge har den fällts uppåt och på så sätt orsakat en kraftig lyftkraftsminskning över denna del av höger vinge, medan vänster vinge alltjämt haft oförändrat hög lyftkraft till följd av dess nedfällda klaff. Detta har orsakat en kraftig rollrörelse över höger vinge varefter rörelsen övergått i en störtspiral. Sannolikt har delar av höger vinge stannat i samband med rollrörelsen eftersom stigningen varit brant och farten låg och rollen ytterligare minskat farten. Flygplanet har roterat ett och ett halvt varv varefter det gått på rak kurs med brant nosattityd ned i marken. Föraren har sannolikt stoppat rotationen med sidorodret, men höjden har inte räckt till för en upptagning.
