STATENS HAVERIKOMMISSION (SHK)  
BOARD OF ACCIDENT INVESTIGATION

Rapport C 1990:86  
Luftfartshändelse 1990-10-31  
17 km SO Enköping, C län  
Ärende SE-IIU/SK 490 79/90

SAMMANFATTNING AV RAPPORT C 1990:86  
Ärende SE-IIU/SK 490 79/90

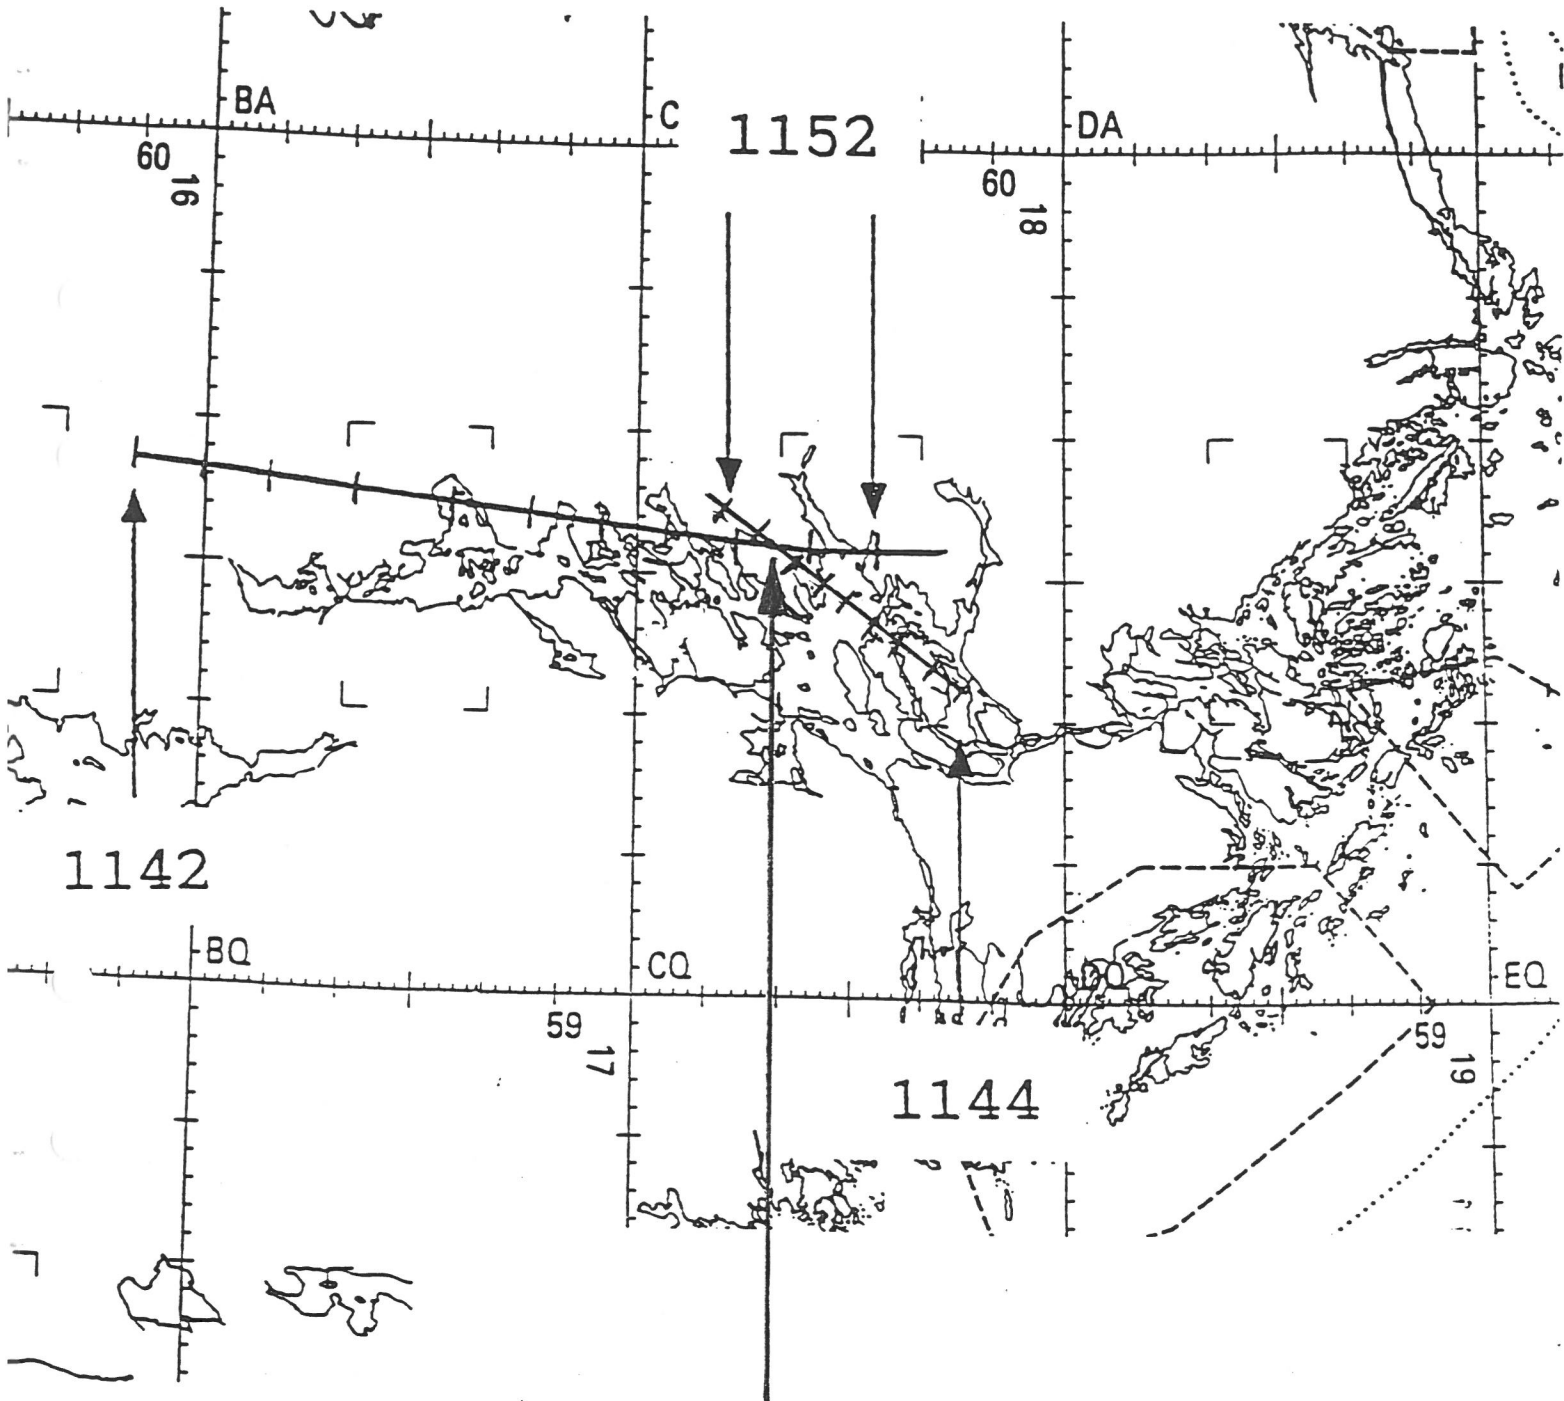
Kollisionstillbud 1990-10-31

Händelsen har observerats på flera radarfilmer där samtliga entydigt visar att flygplanen varit varandra som närmast kl 1150.30, svensk tid. Radarekon sammanfaller då i samma punkt. Höjdinformation observeras endast sporadiskt och får anses vara något osäker. Flygplan med transponder 7115 har mellan kl 1147 och kl 1152 hållit en höjd av 4000 m (flygnivå 131). Flygplan med transponder 6307 har registrerats på en höjd av 3000 m (flygnivå 98) + X antal hundra m (siffror för hundratal m har ej kunnat urskiljas) kl 1148.12, kl 1148.38, kl 1149.03 och kl 1149.55. Efter kl 1149.55 kan höjdinformation först observeras kl 1152.12 då höjden är 4300 m (flygnivå 141). Kl 1151.38 är den 4200 m (flygnivå 138) och kl 1152.04 4000 m (flygnivå 131).

Flygplanens ekon sammanföll  
kl 1150.30
