**Statens haverikommission**  
Swedish Accident Investigation Board

## **Rapport RL 2006:17**

### **Olycka med flygplanet SE-IAP vid Gammabodsblivet, Trängslet, W län, den 25 september 2005**

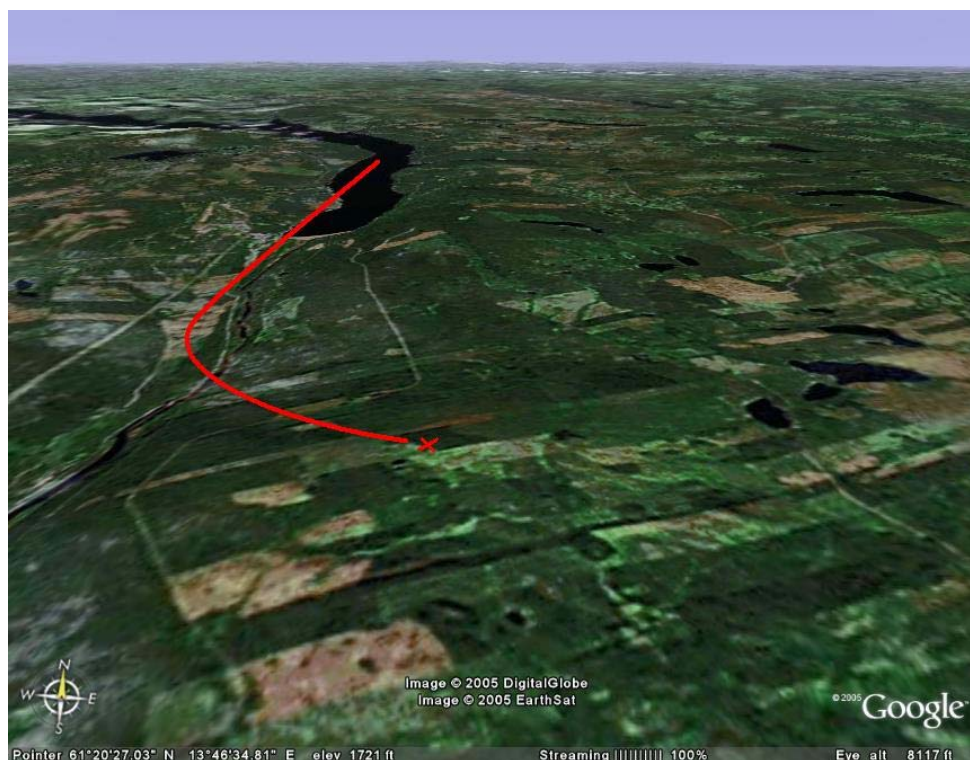
*Ungefärlig flygväg mot olycksplatsen*

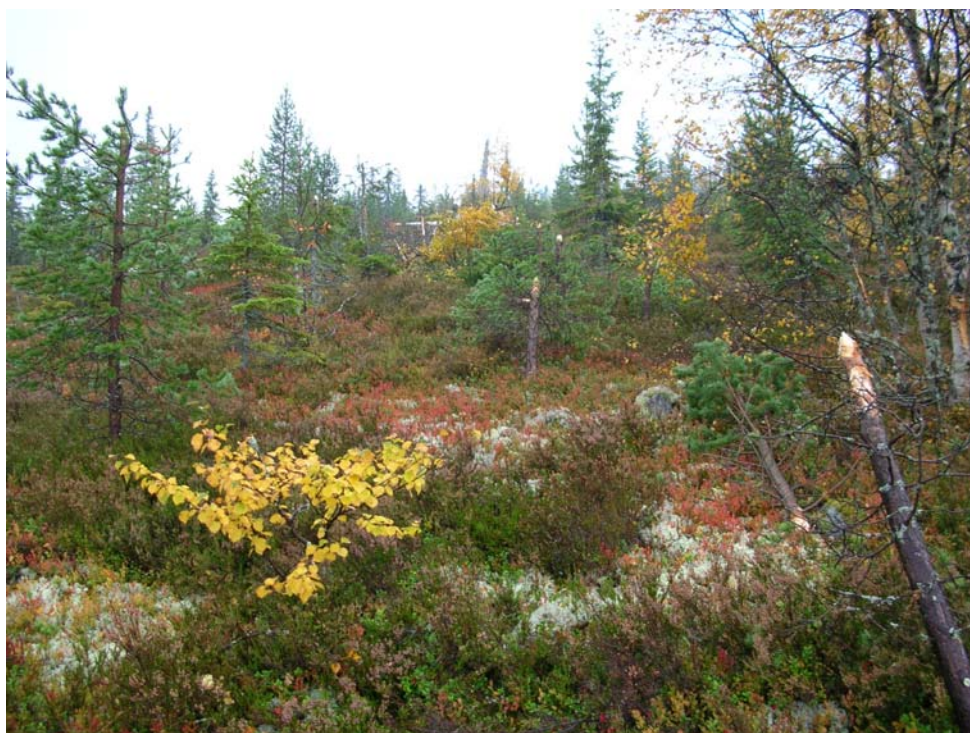
*Haverigatan*

Olyckan inträffade på en sluttning på berget Gammbofsbliket. Området är beklätt med relativt gles skog, mestadels bestående av yngre barrträd. I nedslagsområdet kan terrängens stigning uppskattas till 10°.

Flygplanet flögs in mot den stigande terrängen, och kolliderade vid en ungefärlig fart av 60–80 knop med den skogsbeklädda bergssluttningen. Före nedslaget slog flygplanet av ett stort antal trädstammar, innan nosen tog i marken vid roten på ett större träd. I samband med det sista islaget slog flygplanet runt och kom till slutligt stopp ca 10 meter senare och blev liggandes på rygg.

Vid de första kontakterna med skogen hade flygplanet en genom haverigatan svagt minskande lutning åt höger på i genomsnitt ca 25°. Den relativa vinkeln på nedslagsbanan i förhållande till underliggande terräng kan beräknas till mindre än 5°. Avståndet från första kontakt med vegetationen till nedslagsplatsen var ca 70 meter.

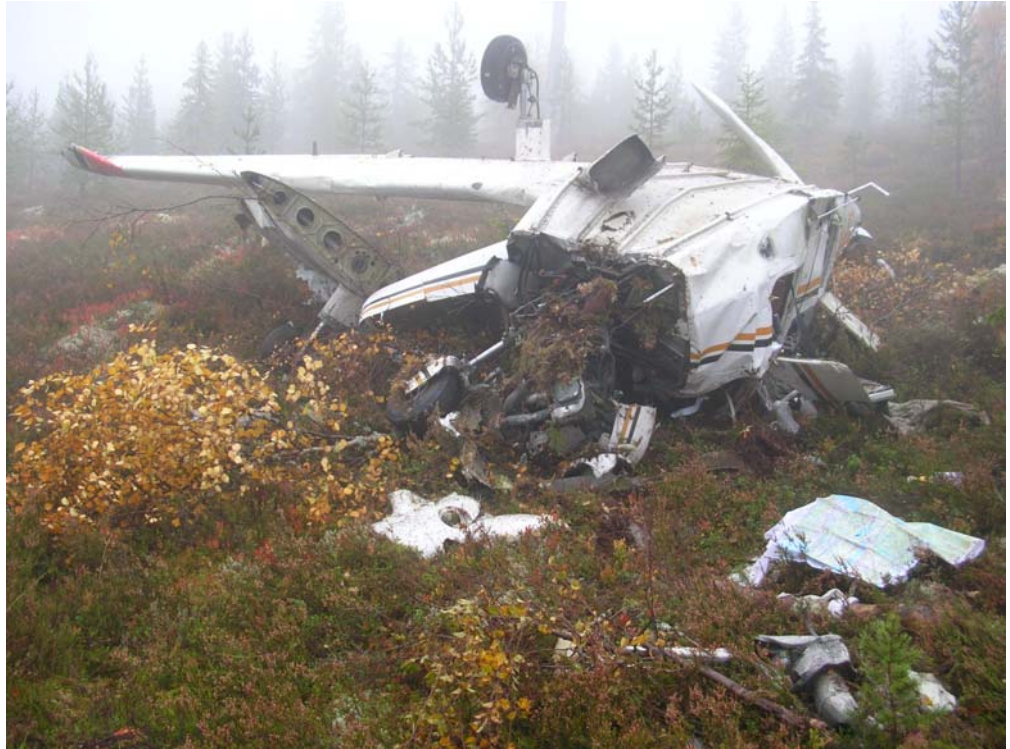
Flygplanet blev kraftigt demolerat vid haveriet. Första nedslaget skedde med nosen först, varefter planet slog runt över höger vinge som separerade från flygkroppen vid vingroten. Flygplanet kom till slutligt stopp med kroppen liggande upp och ner, delvis över den helt demolerade högervingen.

Vänstervingen var relativt hel, med endast mindre skador som sannolikt orsakades av trädstammar före nedslaget. Vänster huvudstäl var relativt oskadat, med hjulet i stort sett intakt. Vingklaffarna var infällda på flygplansvraket. Flygplanets tanksystem består av två tankar, en i vardera vingen. På vraket konstaterades vänster tank vara intakt. Höger vingtank var deformerad. Ingen av tankarna innehöll bensin, och bränsleledningarna från höger tank var avslitna.

Flygkroppen och stjärtpartiet uppvisade svåra strukturella skador orsakade av nedslaget. Stabilisator och fena hade delvis separerat från flygkroppen.

Motorn uppvisade stora skador. Vid nedslaget vreds motorn och lossnade från sina fästen, indikerande att denna del av flygplanet tagit upp en stor del av kraften vid nedslaget.

Propellern uppvisade skador som tyder på att motorn gav effekt i samband med kontakten med träden samt nedslaget i sluttningen. Bägge bladen var kraftigt deformerade och hade slagskador. Längs haverigatan kunde spår av propellersnitt iaktas på trädstammar, med början ca 20 meter från vrakets slutliga position.

*Flygplansvraket*

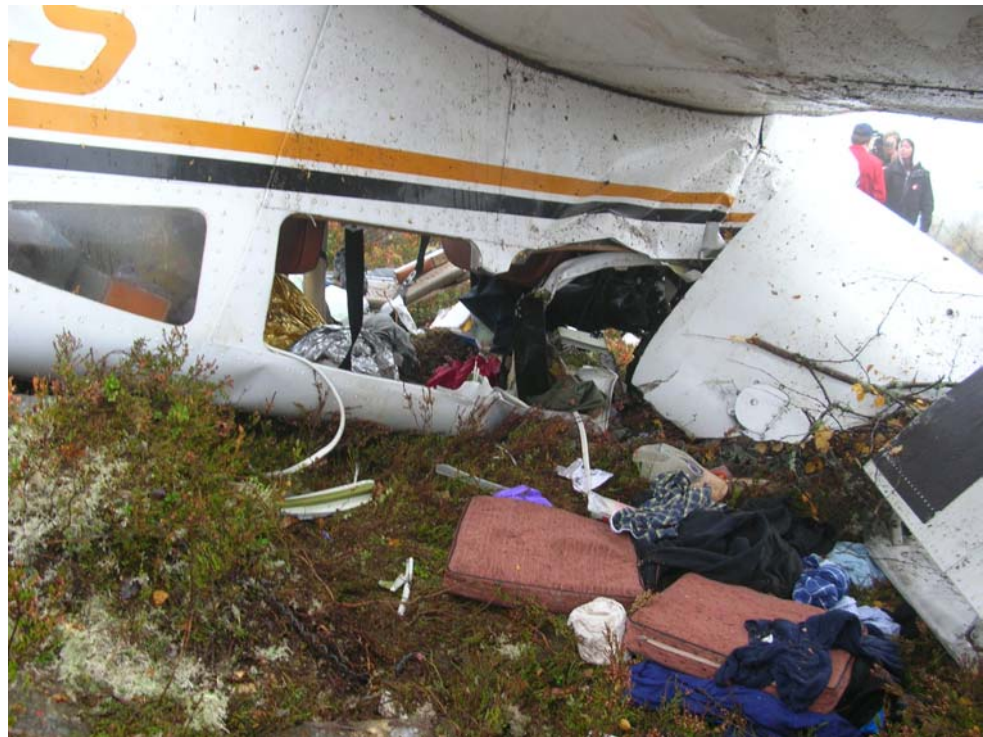
Flygplanets instrumentpanel hade deformerats och delvis tryckts in i kabinen vid nedslaget. Reglagelägen enligt nedan redovisas i det läge de befann sig i vid undersökningen av vraket:

Alla de tre ombordvarande skadades vid olyckan. Föraren fick mycket allvarliga skador. Passagerarna fick också allvarliga skador, dock inte lika svåra som föraren. De viktigaste faktorerna för de ombordvarandes överlevnad var att kabinen inte demolerades vid nedslaget, och att ingen brand uppstod.

Bälten och bältesinfästningar konstaterades vara hela efter olyckan. Samtliga ombordvarande använde säkerhetsbältena, vilket i detta fall sannolikt bidrog till att samtliga överlevde olyckan.

*Kabinen*
