**Statens haverikommission**  
Swedish Accident Investigation Board

## ***Rapport RL 2006:16***

**Olycka med helikopter SE-JUJ  
vid Skräckskär, Gryts skärgård, E län,  
den 18 september 2004**

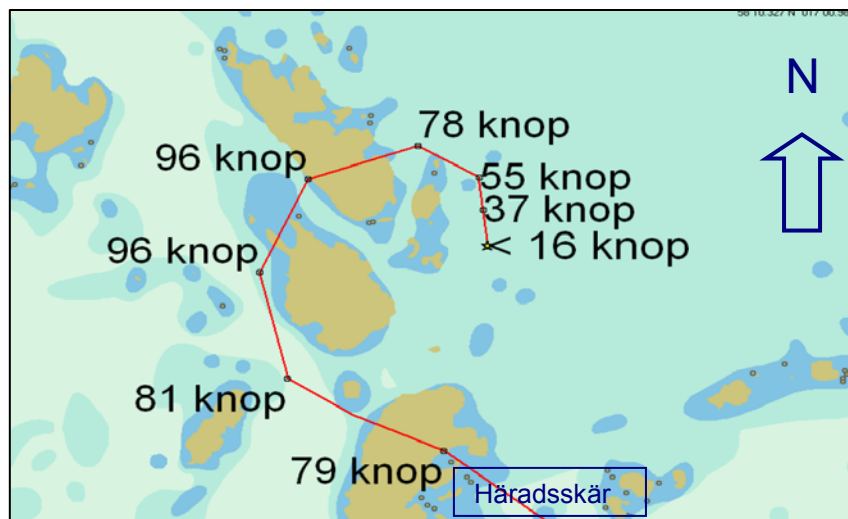
*Inflygning enligt AIS-registrering*

Helikopterns färd har registrerats av Sjöfartsverket i Norrköping via AIS-systemet. I nedanstående karta har helikopterns inflygning mot Häradsskär samt den beräknade farten lagts in.

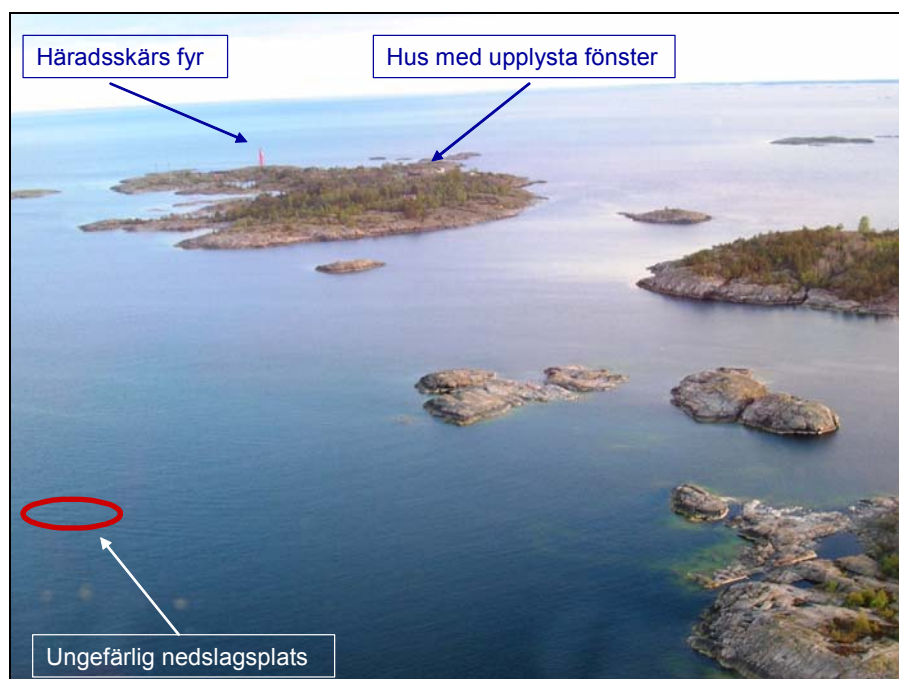
*Inflygningen mot Häradsskär sedd från norr*

Helikoptern slog ned i vattnet ungefär 500 meter norr om Häradsskär. Häradsskärs fyr är belägen på Häradsskärs södra del. Patienten befann sig i ett hus beläget ungefär mitt på ön.

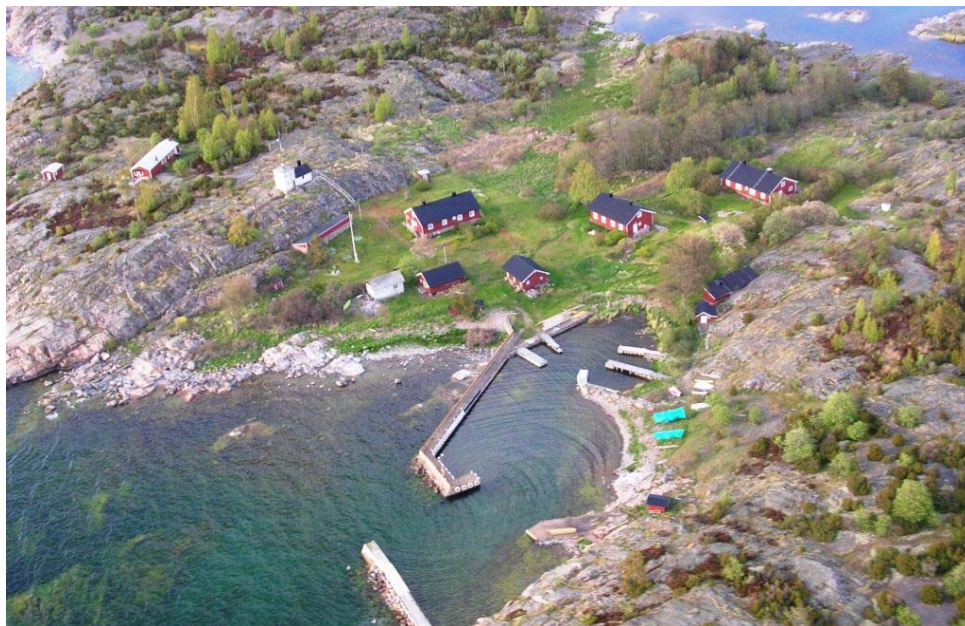
### 1.12.1 Olycksplatsen

- rekognoseringen som gjordes från luften före inflygningen skedde ungefär 300 meter norr om huset med patienten,
- landningsvarvet påbörjades i stort sett direkt efter överflygningen och var förhållandevis snävt samt att
- ön är kuperad och erbjuder få plana och öppna ytor samt korsas av flera kraft- och telefonledningar.

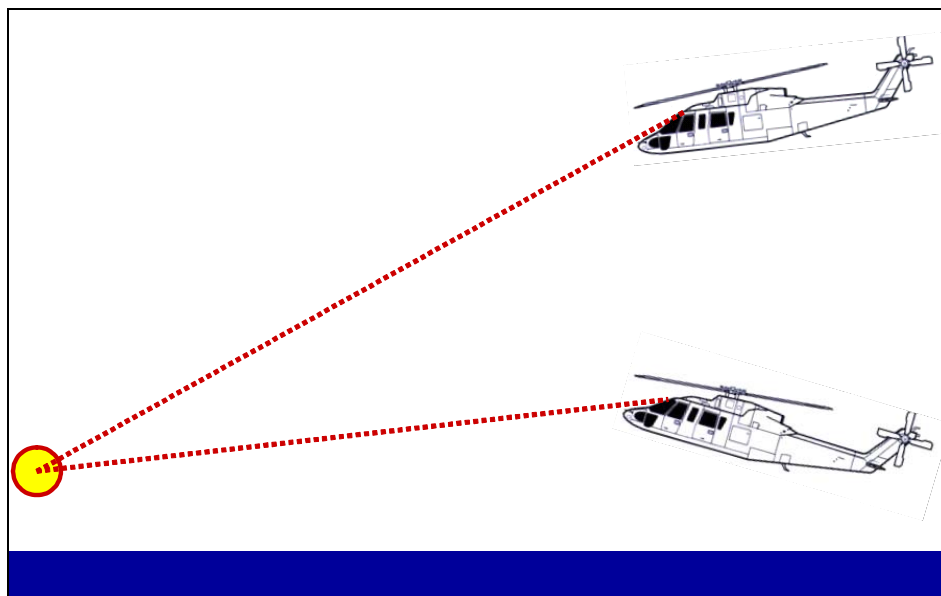
Erfarenhetsmässigt är det praktiskt taget omöjligt att, med hjälp av endast några få yttre ljuspunkter framför luftfartyget som referens, säkert bestämma dess läge och rörelse.

Bilden nedan visar problemet att med endast en ljuskälla avgöra flygläget. Ljuspunkten har samma läge i frontrutan i båda fallen. Svårigheten att bestämma helikopterns attityd är särskilt allvarligt under en inflygning med fartreduktion vilket normalt sker med successiv höjning av nosläget.

Vid olycksplatsen skymdes dessutom ljuset från fönstret av terrängen när flyghöjden blev lägre än 250 fot. Om helikoptern passerade 250 fots höjd när fyrljuset var tänd medförde det att ljuset från fönstret inte återkom när fyren slocknade. Det är möjligt att befälhavaren uppfattade detta som om att helikoptern då befann sig så högt på den planerade glidbanan att ljuset skymdes av helikopterns nos och därför reducerade farten och
