Statens haverikommission
Swedish Accident Investigation Board

Rapport RL 2006:20

**Olycka med flygplanet OO-DJN
på Göteborg/Landvetter flygplats, O län,
den 10 mars 2006**

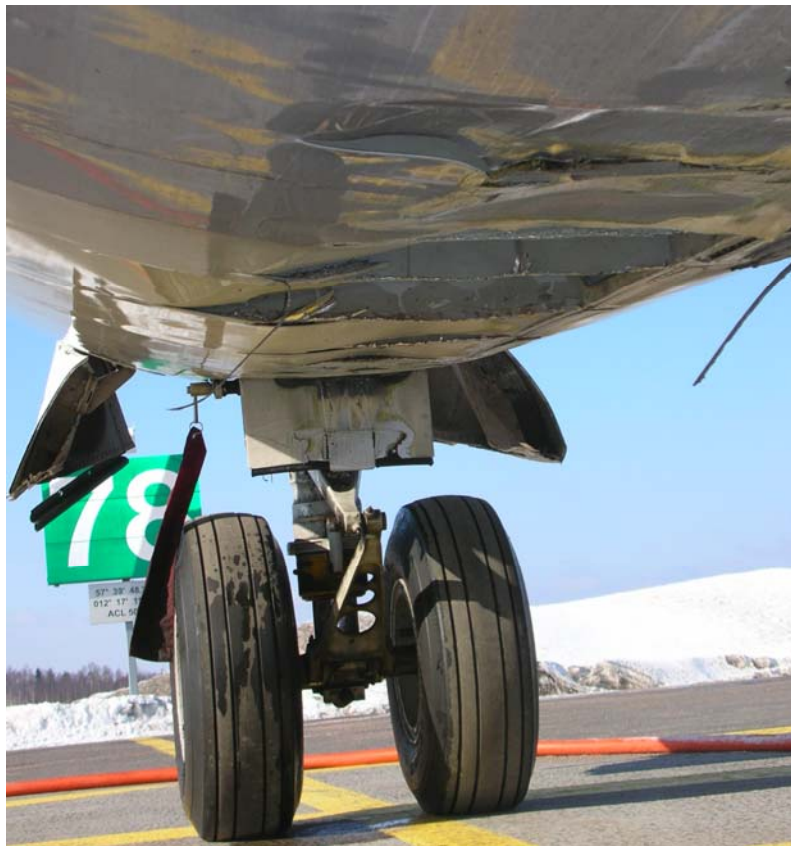
Omfattande skador uppstod bl.a. på undersidan av kabinens nosparti och på nosställets landställsluckor.

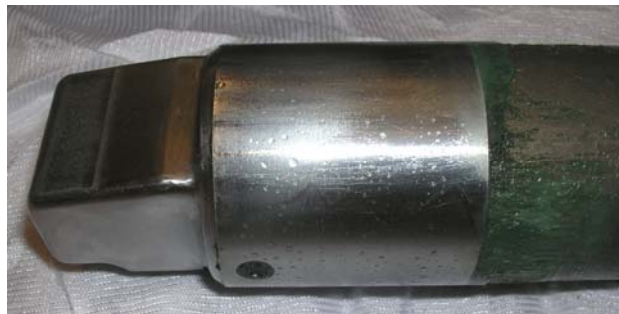
Låskolv (Plunger)

Demontering och undersökning av landstället gjordes vid ordinarie över-
synsverkstad för landställ under överinseende av representanter från bl.a. SHK, flygplanstillverkaren, landställstillverkaren och flygföretaget. Vid demonteringen av landställsbenets låskolv konstaterades förekomsten av fritt vatten på dess glidytor. Mängden smörjfett på kolv och kolvcylinder var ringa och befintligt fett var missfärgat och kontaminerat av vatten.

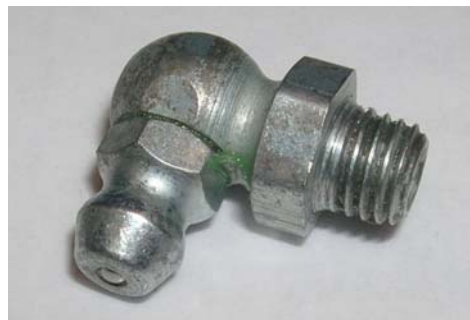
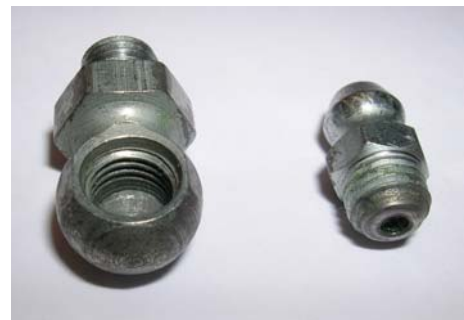
Aktuell smörjnippel

Vid närmare undersökning av den smörjnippel, MS 15001-4, som är monterad på landställsbenet, genom vilken fett till låskolven ska passera, konstaterades att den var feltillverkad och saknade hål för fett. (Se bild nedan.)

I samband med översyn byts normalt alla smörjnippel ut. Den aktuella smörjnippeln var tillverkad av företaget Alemite och distribuerad via företaget Wesco eller Valtec. Någon förklaring till feltillverkningen har inte gått att få.
