Statens haverikommission
Swedish Accident Investigation Board

Rapport RS 2006:01

**Grundstötning med ro-ro-passagerarfärjan
Casino Express, utanför Holmsund, AC län,
den 24 november 2004**

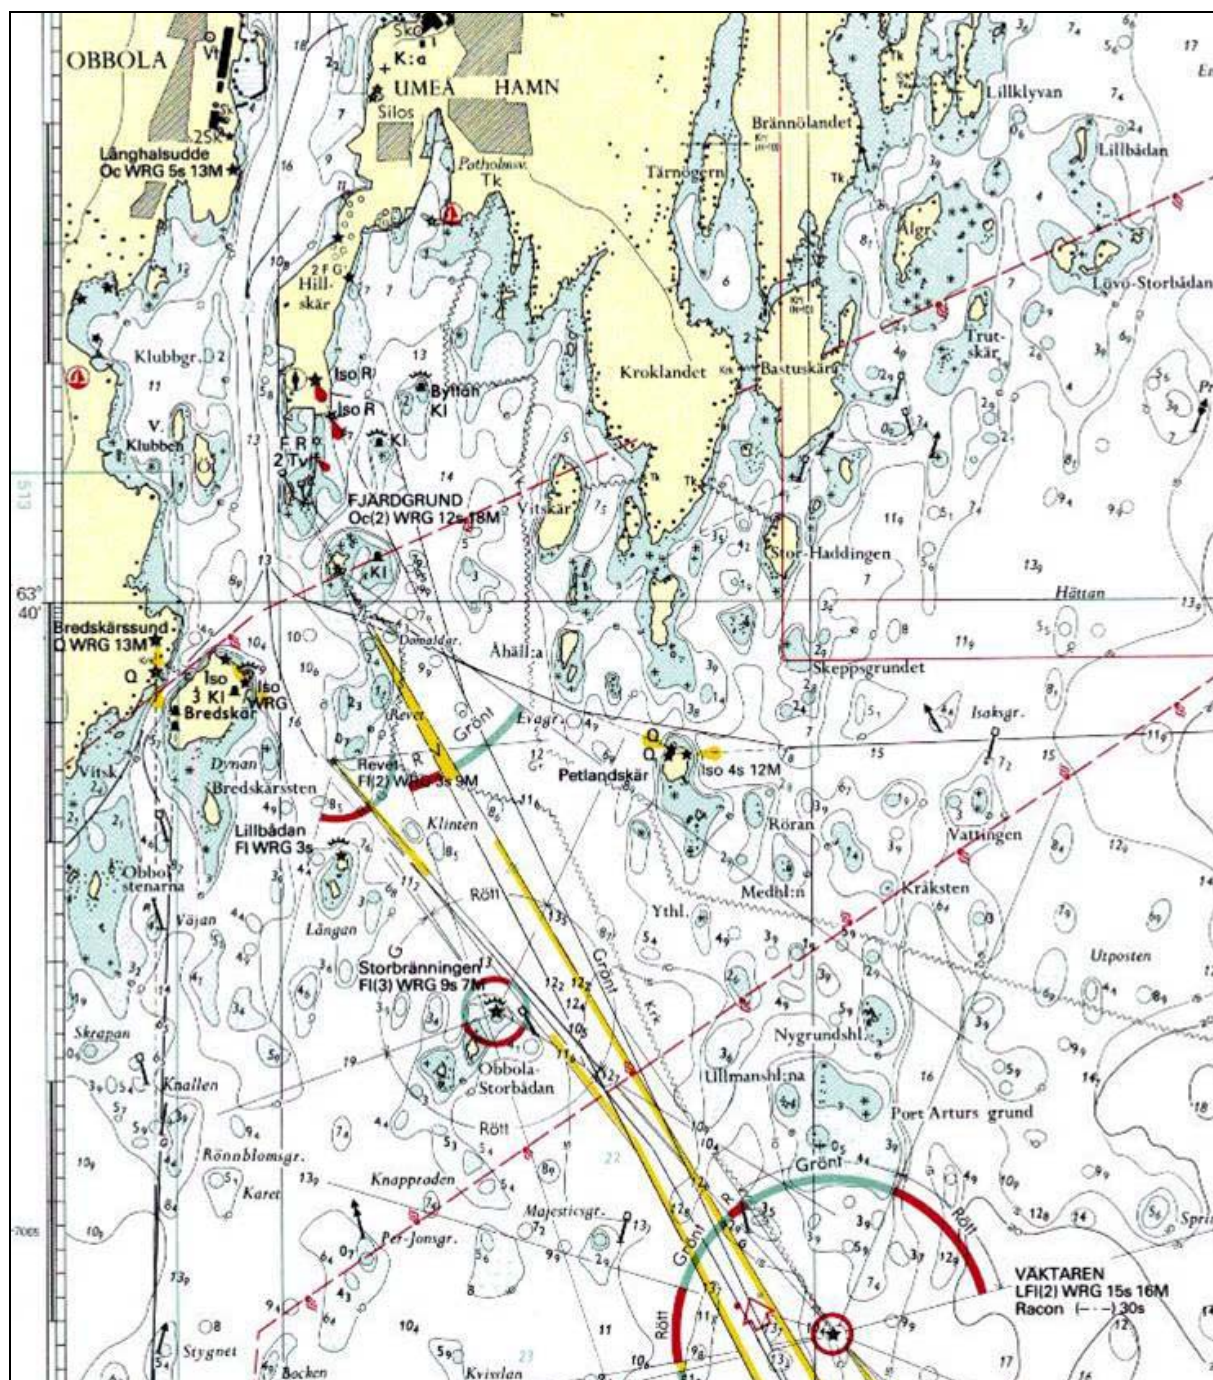
Fig. 2. Detalj ur utdrag från svenskt sjökort no 5121, Vegagrundet Holmsund–Umeå.

Färjeterminalen angörs från söder via en prickad och fyrbelyst farled. Området angörs i en enslinje på kurs 335°. Cirka 0,5 M söder om vågbrytaren sträcker sig farleden på nordlig kurs. Detta farledsavsnitt begränsas i öster av två gröna bojar som markerar grundet Flötarna. Vid den norra delen av detta grund finns dessutom ett fast sjömärke i form av ett kummel. Farledsbredden i detta avsnitt är cirka 200 meter. Rakt öster om färjeterminalens pir finns ett grundområde som markeras av en grön prick och ett fast

sjömärke, kumlet Byttan. Detta grundområde ligger cirka 340 meter öster om pirens ytterände.

Från terminalpiren till grundområdet där Casino Express grundstötte är det cirka 900 meter.

Kronö beordrades slutligen tillbaka för att trycka på Casino Express babordssida. Kronö tryckte därefter hela tiden med full kraft mot babordssidan, men Casino Express drev trots detta hela tiden åt babord. Fartyget låg tvärs vinden och krängde ett par grader på grund av vindtrycket. Ombord på Kronö såg befälhavaren på sitt elektroniska sjökort att fartygen drev in mot grunt vatten. Kronös befälhavare beslutade att släppa trycket mot Casino Express och köra sig fri. När Kronö släppte sitt tryck mot Casino Express och körde framåt utefter Casino Express babordssida krossades en ruta på Casino Express och Kronö fick en lång reva utefter styrhyttens tak. Casino Express drev hela tiden norrut tvärs vinden och hade vid denna tidpunkt drivit in mot grundområdet sydsydväst om fritidsbåthamnens pir. Den sydliga vinden drev in vattnet i viken och vattenståndet blev högre än normalt varför Casino Express inte fastnade på den sydligaste delen av grundklacken, innanför 6-meters kurvan.

Däckspersonalen på Casino Express, som var standby på backen, beordrades ungefär vid denna tidpunkt att lägga av bägge ankarna. Fartyget drev strax efter detta på grund i position latitud 63° 41'3 N longitud 020° 21'4 E. Klockan var då 18:34.

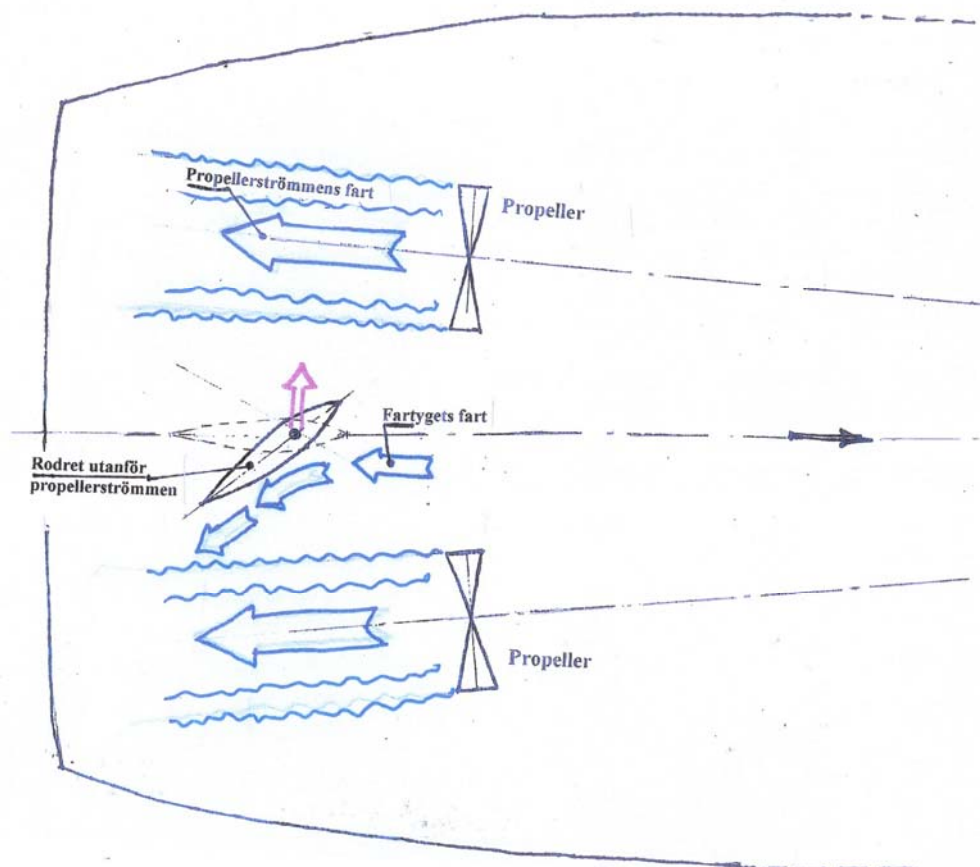
Fig.4. Propellerarrangemanget på Casino Express

Bogpropellern hade effekten 588 kW. Enligt befälhavaren kunde den knappt vrida fartyget vid stillaliggande mot vindhastigheten 12 m/s.

Bogpropellern var ur funktion vid olyckan och en ny propellermotor var under installation.

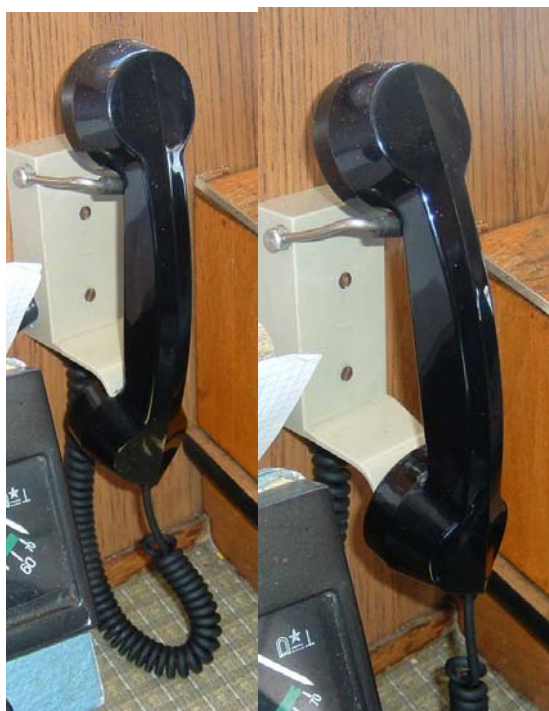
Fig. 8 VHF-luren på Kronö, fasthakad respektive hängande

Eftersom han inte visste att den nya VHF-luren måste fästas ordentligt, lämnade han luren hängande på klykan då han sprang från sida till sida. Detta innebar att flera av hans anrop eller svar från styrbords VHF-lur inte kom fram till Casino Express. Kommunikationen var enligt befälhavaren ett av de stora problemen.

Som framgår ovan hade en ny andra lur för VHF-telefonen installerats på babords sida av styrhytten på befälhavarens begäran. Den nya luren sitter fäst vertikalt på två metallklykor, varav den övre fjädrar. Luren kan antingen hängas på den övre, eller klämmas fast genom att den övre klykan dras neråt med luren, och kläms fast i den nedre klykan, se figur 8.

För att det ombord på Kronö skulle gå att sända med den ursprungliga luren måste den nya luren tryckas ned och hakas fast i sin klyka. Vid SHK:s besök ombord på Kronö fanns en lapp upptejpad vid den nya luren på babbordssidan med texten: ”OBS luren måste sitta i sin hållare för att S/B lur ska fungera”. Enligt uppgift fanns en annan lapp där tidigare med texten ”haka på luren”, men utan förklaring om varför. Det har inte gått att klarlägga om denna instruktion fanns och var läsbar vid olyckstillfället.
