Statens haverikommission
Swedish Accident Investigation Board

Rapport RL 2006:21

**Tillbud med flygplanet SE-DZB
på Göteborg/Landvetter flygplats, O län,
den 20 januari 2006**

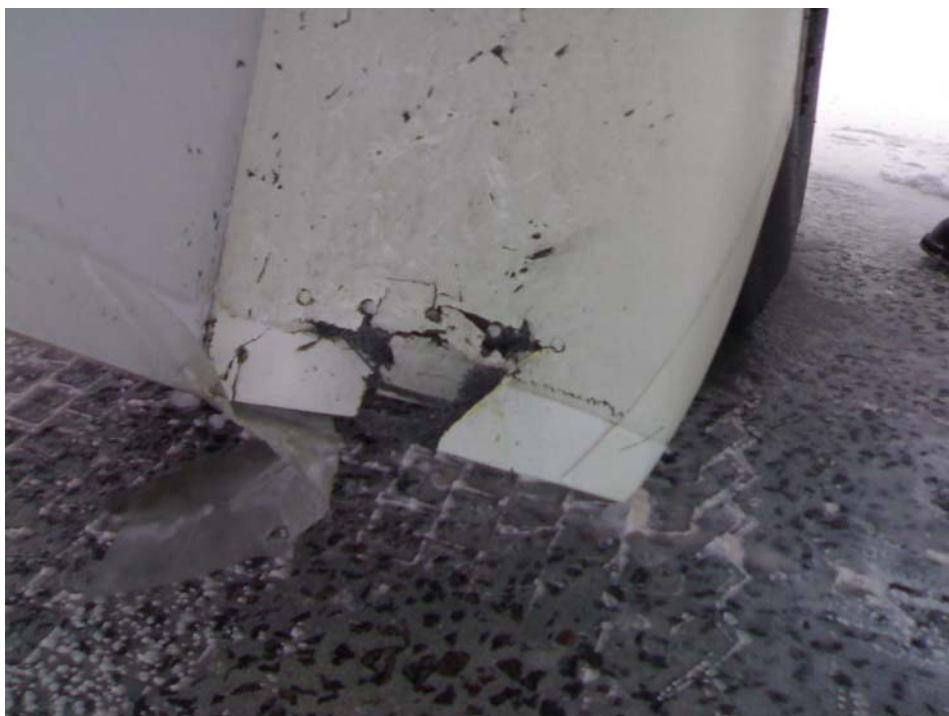
Under denna manöver kolliderade flygplanets vänstra landningsställ med två bankantsljus. Förutom skadorna på ljusen uppstod även skador på skyddskåpan över hjulen på det vänstra landningsstället. Förarna märkte inte att flygplanet kolliderade med ljusen. Flygledarna i TWR observerade dock att flygplanet varit mycket långt ut och frågade över radion om man "var på några ljus". Förarna svarade att man inte trodde att så var fallet men kunde vid inspektion efter landning konstatera skadorna vilket även meddelades flygledningen via telefon.

Vid tillbudet träffade skyddskåpan vid vänster huvudställ (LH Main Landing Gear Fairing) två bankantsljus. Skadorna på kåpan blev betydande men några skador på hjul eller landningsställ kunde inte konstateras.
