Statens haverikommission
Swedish Accident Investigation Board

Rapport RO 2007:3

Olycka med Lisebergbanan i Göteborg, O län, den 15 juli 2006

Dnr O-04/06

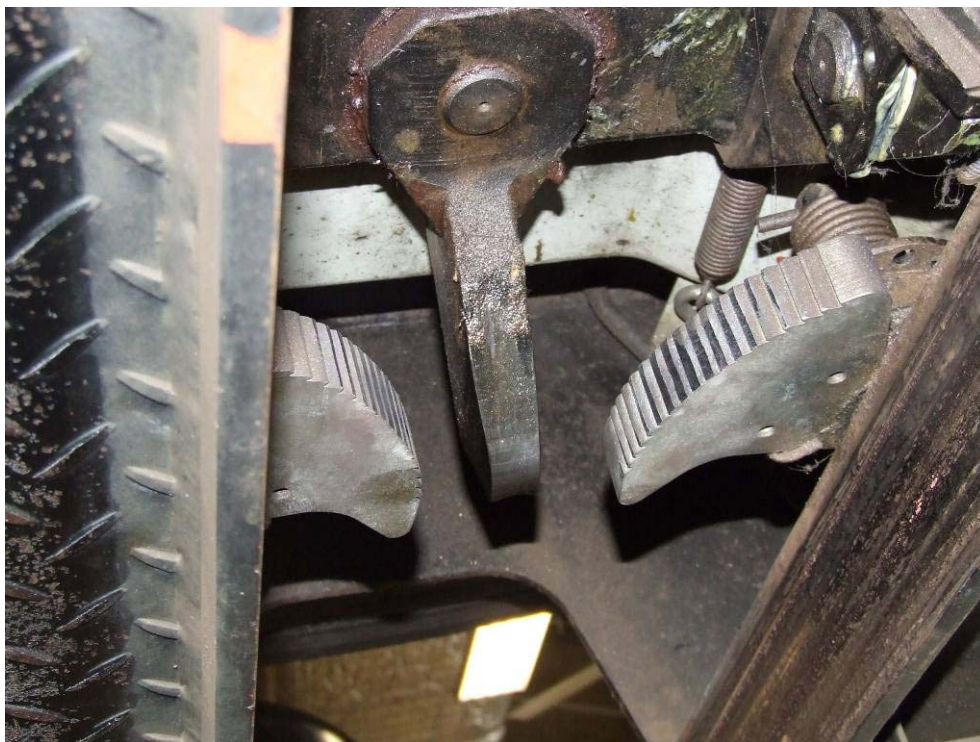
Ursprungligen släpade backspärrarna, som är av stål, obelastade direkt mot kedjetunneln vid uppdragning. En omkonstruktion gjordes 1988 varvid glidsegment av plastmaterialet Robalon monterades på backspärrarna. Avsikten var att ståltänderna inte skulle ha direktkontakt med kedjetunneln i uppdraget. Glidsegmenten infästes fjädrande så att de skulle pressas undan om tåget tenderade att åka bakåt, varvid ståltänderna skulle kunna greppa. Se vidare avsnitt 1.14.3.

Fig 2. Backspärrarna samt den krok som hakar i uppdragskedjan sedda underifrån efter det att glidsegmenten har avlägsnats.

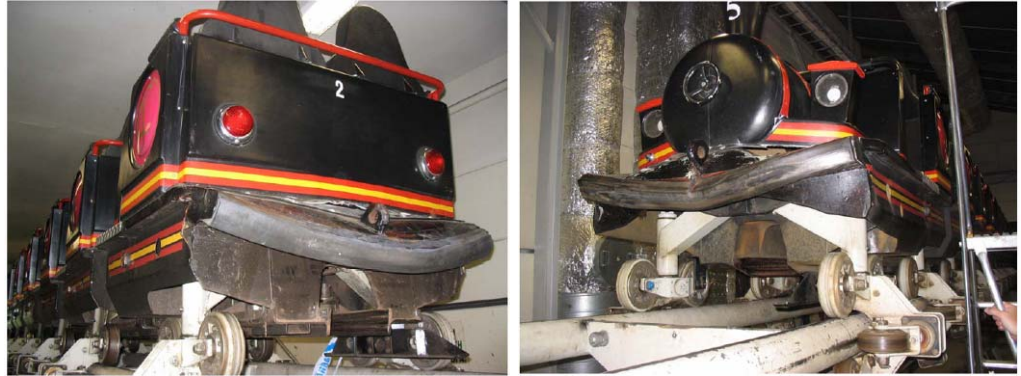
Tåg nr 2 fick skador i bakpartiet på sista vagnen samt skador på tre boggiar. På tåg nr 5 skadades frontpartiet.

På själva banan skadades styrrännan där kedjan styrs upp inför uppdraget så att vagnarnas hakar ska kunna gå i ingrepp i kedjan. Styrrännan och dess pelare deformerades.

Fig 4. Skador på bakpartiet (tåg 2) och frontpartiet (tåg 5).

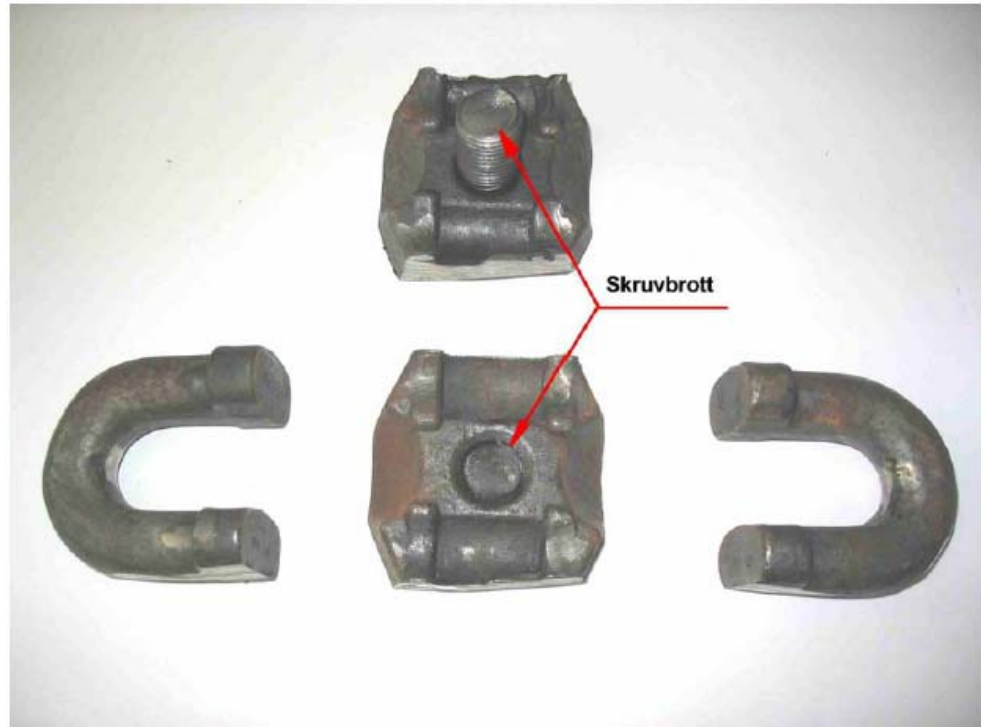
I uppdragskedjan finns 20 kedjelås. Alla lås är av samma typ som det havererade låset. Ett kedjelås hålls ihop med en M20-skruv av kvalitet 8.8. Kedjelåssets skruv håller ihop kedjelåssets två halvor genom skruvens förspänning. Krafterna i kedjan överförs direkt via hakar på de två öglor som greppar i låsets över- och underdel.

Fig 5. Det havererade kedjelåset.

På det havererade kedjelåset hade skruven brustit precis vid gängutgången. Det var ett s.k. segt brott, orsakat av för höga böjpåkänningar. Det innebär att skruven har brustit genom inverkan av en enstaka stor kraft. Slitagemärken på skruvskallen visar att skruvskallen har legat an mot kedjerännans insida. För att så ska kunna ske måste skruven vara lös.

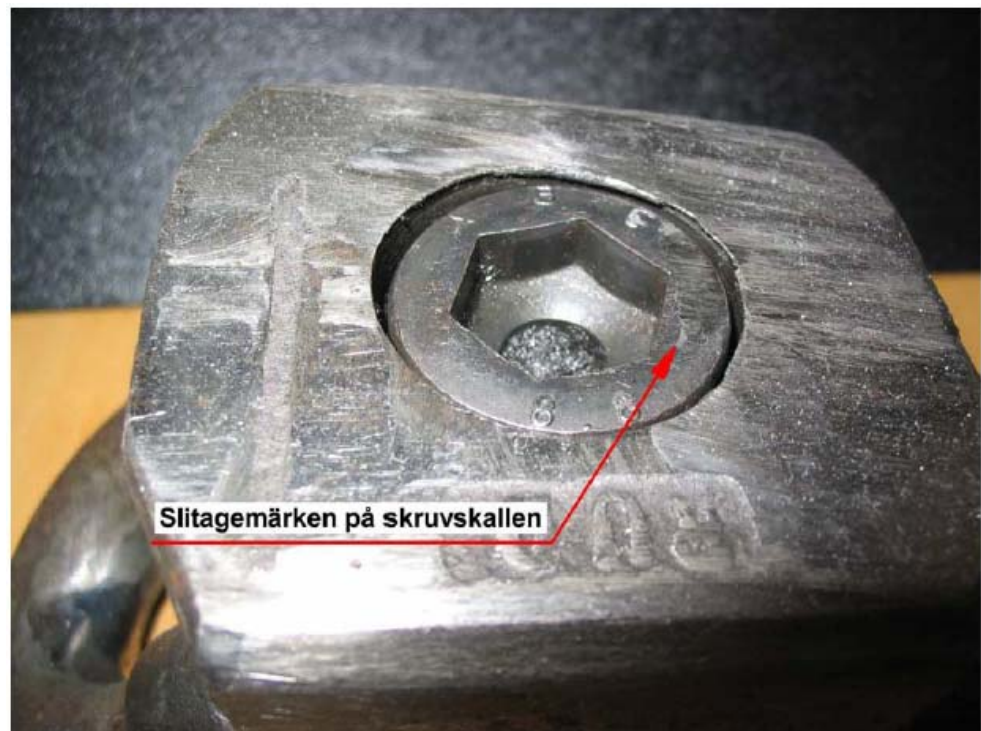
Fig 6. Detalj utvisade ena halvan av det havererade kedjelåset.

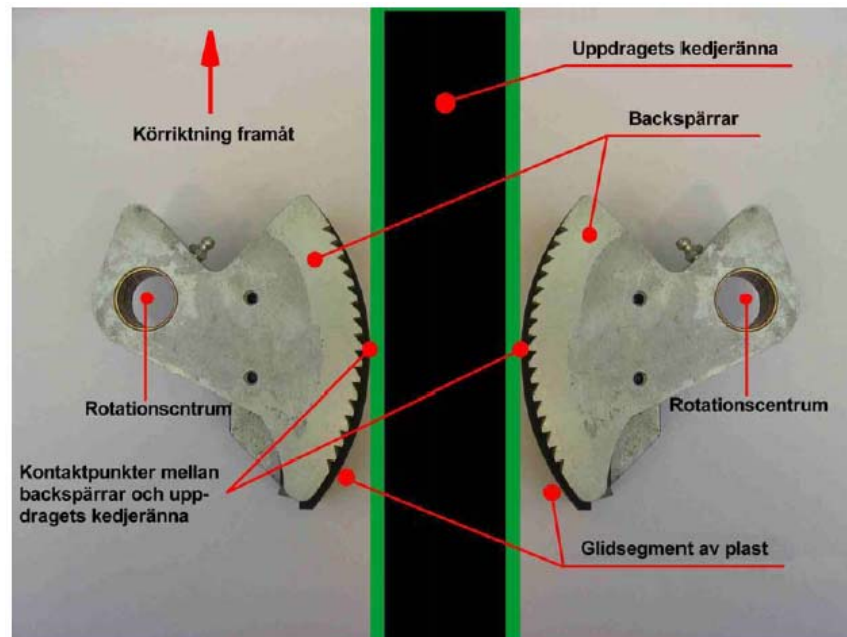
Fig 7. Backspärrarnas utformning med glidsegment monterade

Backspärrarna var sedan år 1988 försedda med fjädrande glidsegment i plastmaterialet Robalon. Robalon har sitt huvudsakliga användningsområde i olika typer av lagringar. Karaktäristiskt för Robalon är dess mycket låga friktionskoefficient.

- Glidsegmenten avlägsnades från backspärrarna. Därmed uppfylldes kravet på en friktionskoefficient $\mu > 0,2$.
- Verifieringsprov genomfördes för att säkerställa backspärrarnas funktion.
- Uppdragskedjan togs isär i sin helhet varvid samtliga länkar och kedjelås underkastades oförstörande provning med avseende på sprickbildning.
- Samtliga skruvar i uppdragskedjan byttes ut och drogs sedan efter anbringande av låsvätska med föreskrivet åtdragningsmoment.

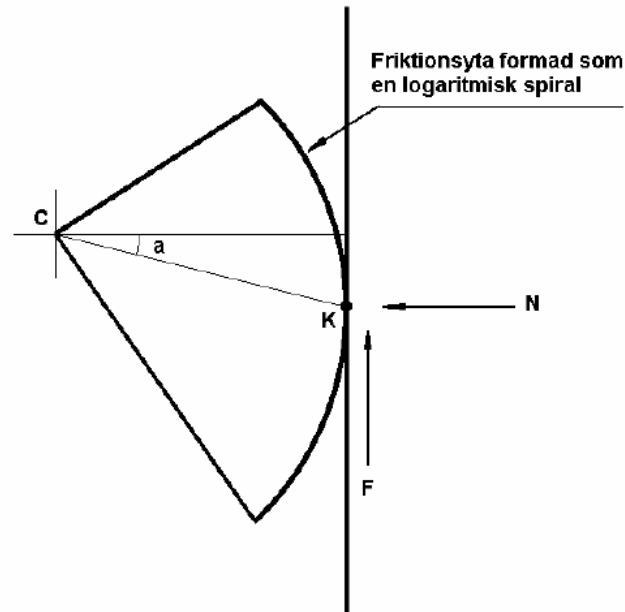
För att backspärrarna ska fungera säkert krävs att de är självhämmande. För detta krävs att friktionskoefficienten μ är större än 0,2 i den aktuella konstruktionen. Vinkeln a är $11,3^\circ$ och $\tan(a) = 0,2$.

Fig 8. Principskiss över backspärrens konstruktion. Punkten C är rotationscentrum. I kontaktpunkten K är friktionskraften = F och normalkraften = N . Vid fullt utbildad friktion är friktionskoefficienten $\mu = F/N$.
